キトラ古墳  
の  
発掘調査

2004年7月

独立行政法人 奈良文化財研究所・文化庁

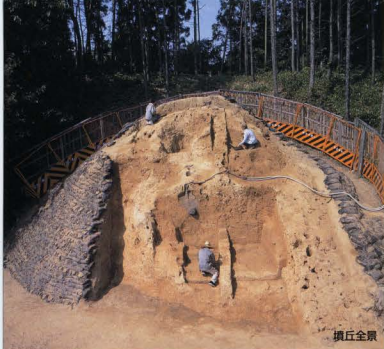
墳丘全景

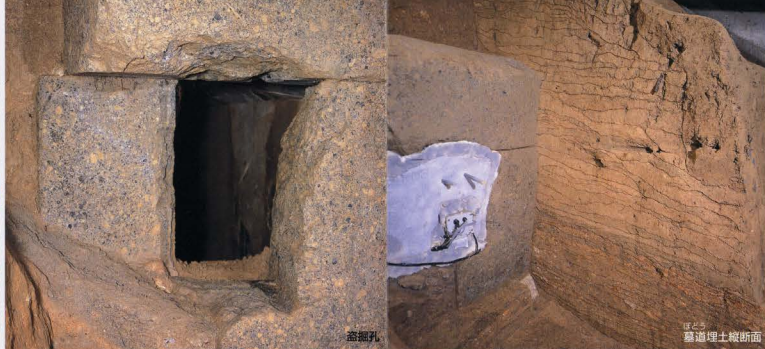
墓室入り

**墓道** 石室前の長さ約1.5m分を調査した。幅2~2.5mあり、石室側が狭い。東西の壁はほぼ垂直にたつ。床面には、閉塞石を搬入したコロのレール痕跡とこれを撤去後に掘られた穴2個(直径約0.6m)がある。穴は墓前祭祀に関係するのだろう。墓道は最終的に版築技法(土を突き固める方法)で埋め戻す。大ききは3層にわかれ、最下層の0.5~0.6mが特に堅くしまる。

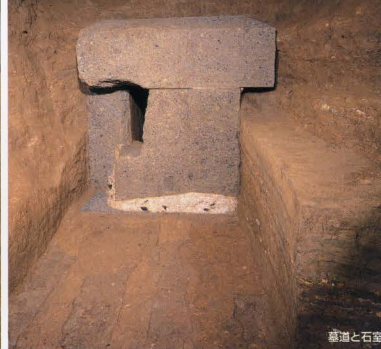
墓室と石室

**石室** 石室は、総高1.82m・幅1.96mあり、天井石は厚さ0.68m・幅1.85m、閉塞石は高さ1.15m・幅1.2m・厚さ0.495mある。石材の目地(継ぎ目)には漆喰を塗りこむ。

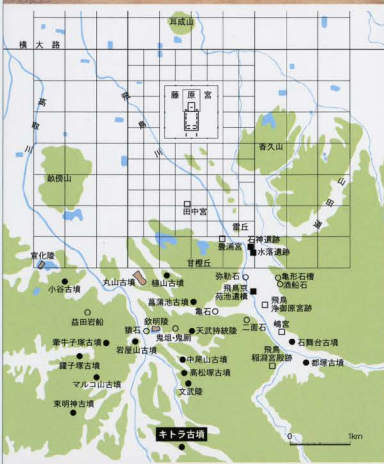
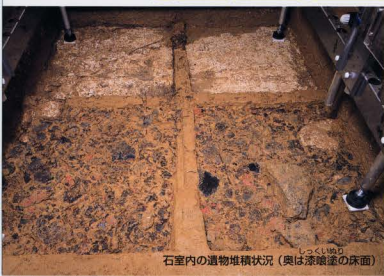
石室内の遺物堆積状況（奥は漆喰塗の床面）

内法は、奥行2.4m・幅1.04m・高さ1.24m。盗掘孔から流れ込んだ土を除去すると、石室一面に黒漆塗り木棺(内面朱塗り)の破片が堆積していた。木棺片と床面との間には薄い泥土層があるので、木棺が盗掘時に砕け、石室内で水没と乾燥を繰り返して再堆積したことがわかる。

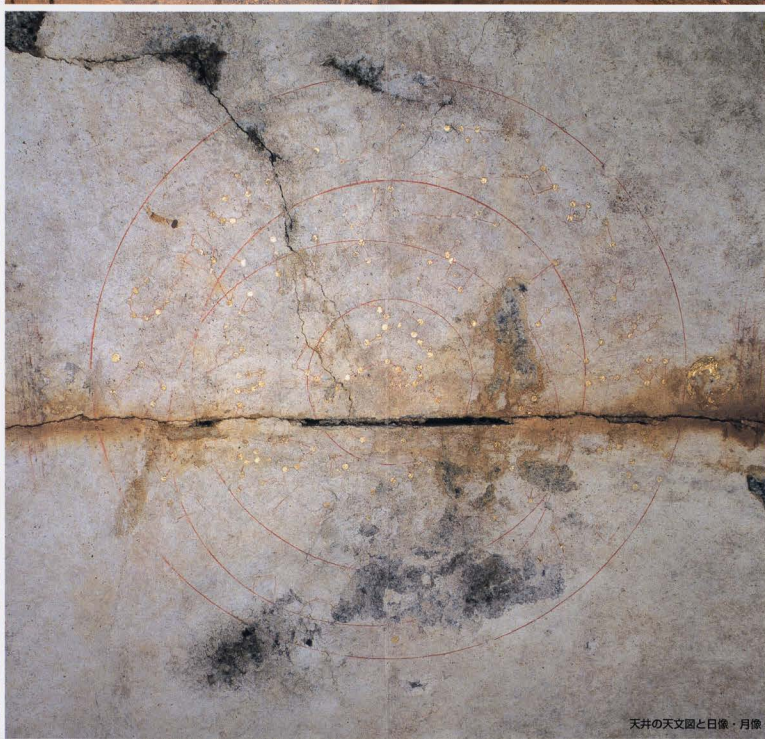
天井の天文図と日像・月像

**壁画** 壁画の写真撮影とフォトマップ制作もおこなった。天文図の詳細が判明し、四神のほかには十二支像が描かれていたこともわかった。壁画はいずれも鉛書きで下書きする。天文図の描き方とともに高松塚古墳とは違いがある。

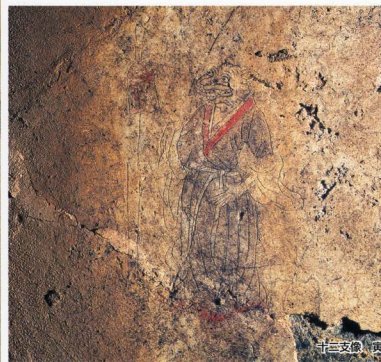
十二支像(北)
