## 平城第370次調査 平城宮朝集殿院の調査

独立行政法人文化財研究所 奈良文化財研究所 平城宮跡発掘調査部

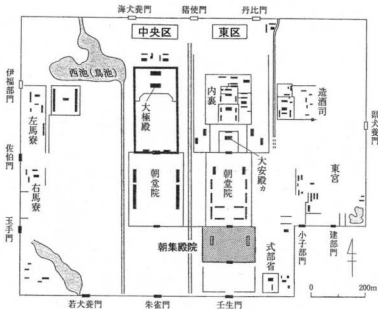
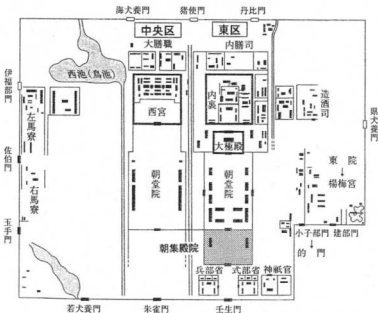
第1図 平城宮の構造

平城宮の中核部は、大きく2つの区画に分かれています(第1図)。このうち、朱雀門北側の第一次大極殿などが位置する地域を「中央区」、内裏や第二次大極殿などが位置する地域を「東区」と呼んでいます。今回、発掘調査をおこなっている「朝集殿院」は東区の南方に位置しており、儀式や朝政の際に官人が集合し、待機する場所だったと考えられています。

〔奈良時代前半〕

〔奈良時代後半〕

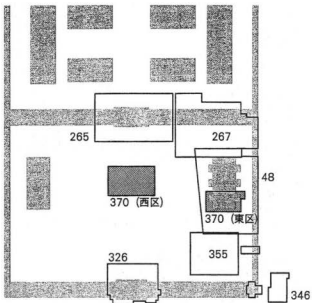
第2図 朝集殿院におけるこれまでの調査

朝集殿院における過去の調査としては、東朝集殿の基壇および朝集殿院の東面築地を検出した第48次調査(1968年)に始まり、朝集殿院の北辺部における状況を明らかにした第265・267次調査(1996年)、朝集殿院の南門を確認した第326次調査(2002年)、そして朝集殿院の東南隅の状況を明らかにした第346・355次調査(2003年)があげられます(第2図)。
