# 朝堂院東第三堂・東面回廊の調査 —第132次

## 1 はじめに

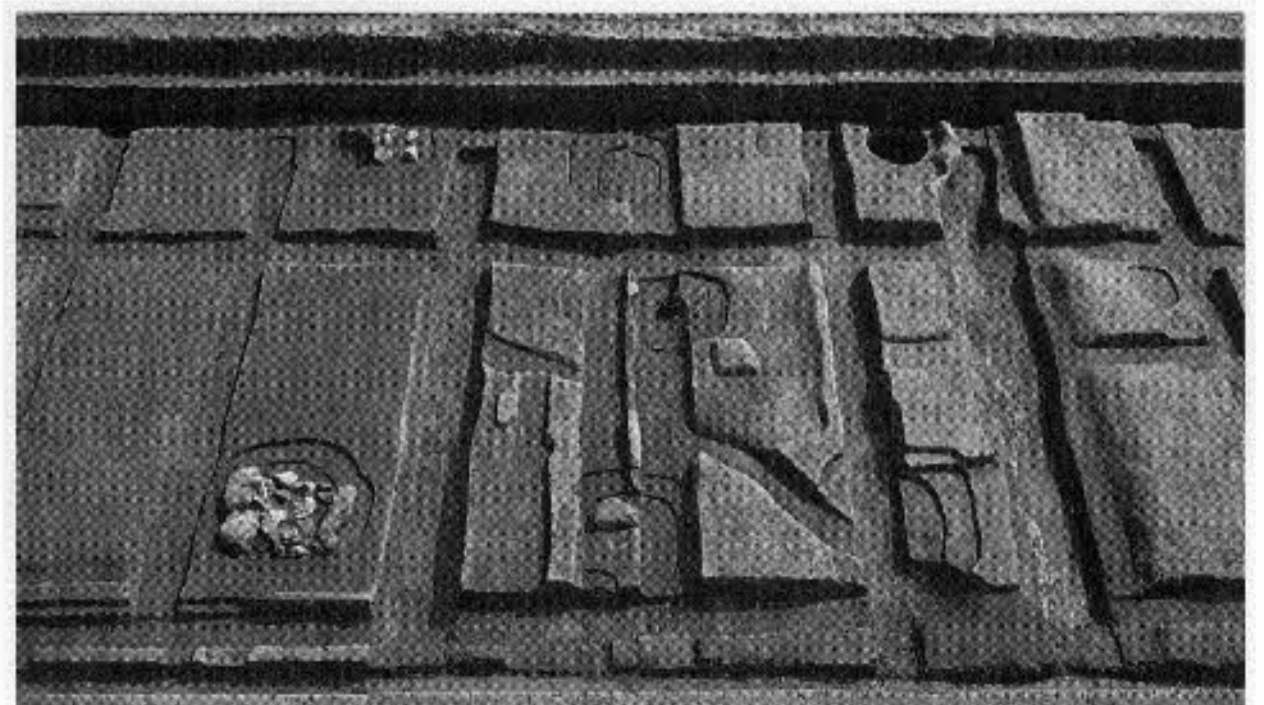
図76 東面回廊礎石据付掘形・抜取穴(北から)

**朝堂院東面回廊SC9010** 東面回廊は、既調査により瓦葺礎石建ちの複廊で、柱間寸法は桁行14尺(約4.2m)・梁行10尺(約3.0m)であることがほぼ確定している。本調査では6基の礎石据付掘形・抜取穴を検出した(図75)。もっとも遺存状況のよい東北の掘形は、径約1.3m・深さ約30cmで、根石が一部残存していた。抜取穴は径約80cm・深さ約30cmで、拳大の石や瓦が多数廃棄されていた。原位置を保つ礎石はないが、調査区東部に1個残存して

いる。長さ約80cm・幅約70cm・厚さ30cm以上の花崗岩で、風化が甚だしい。
