# 朝集殿院の調査

## —第370次

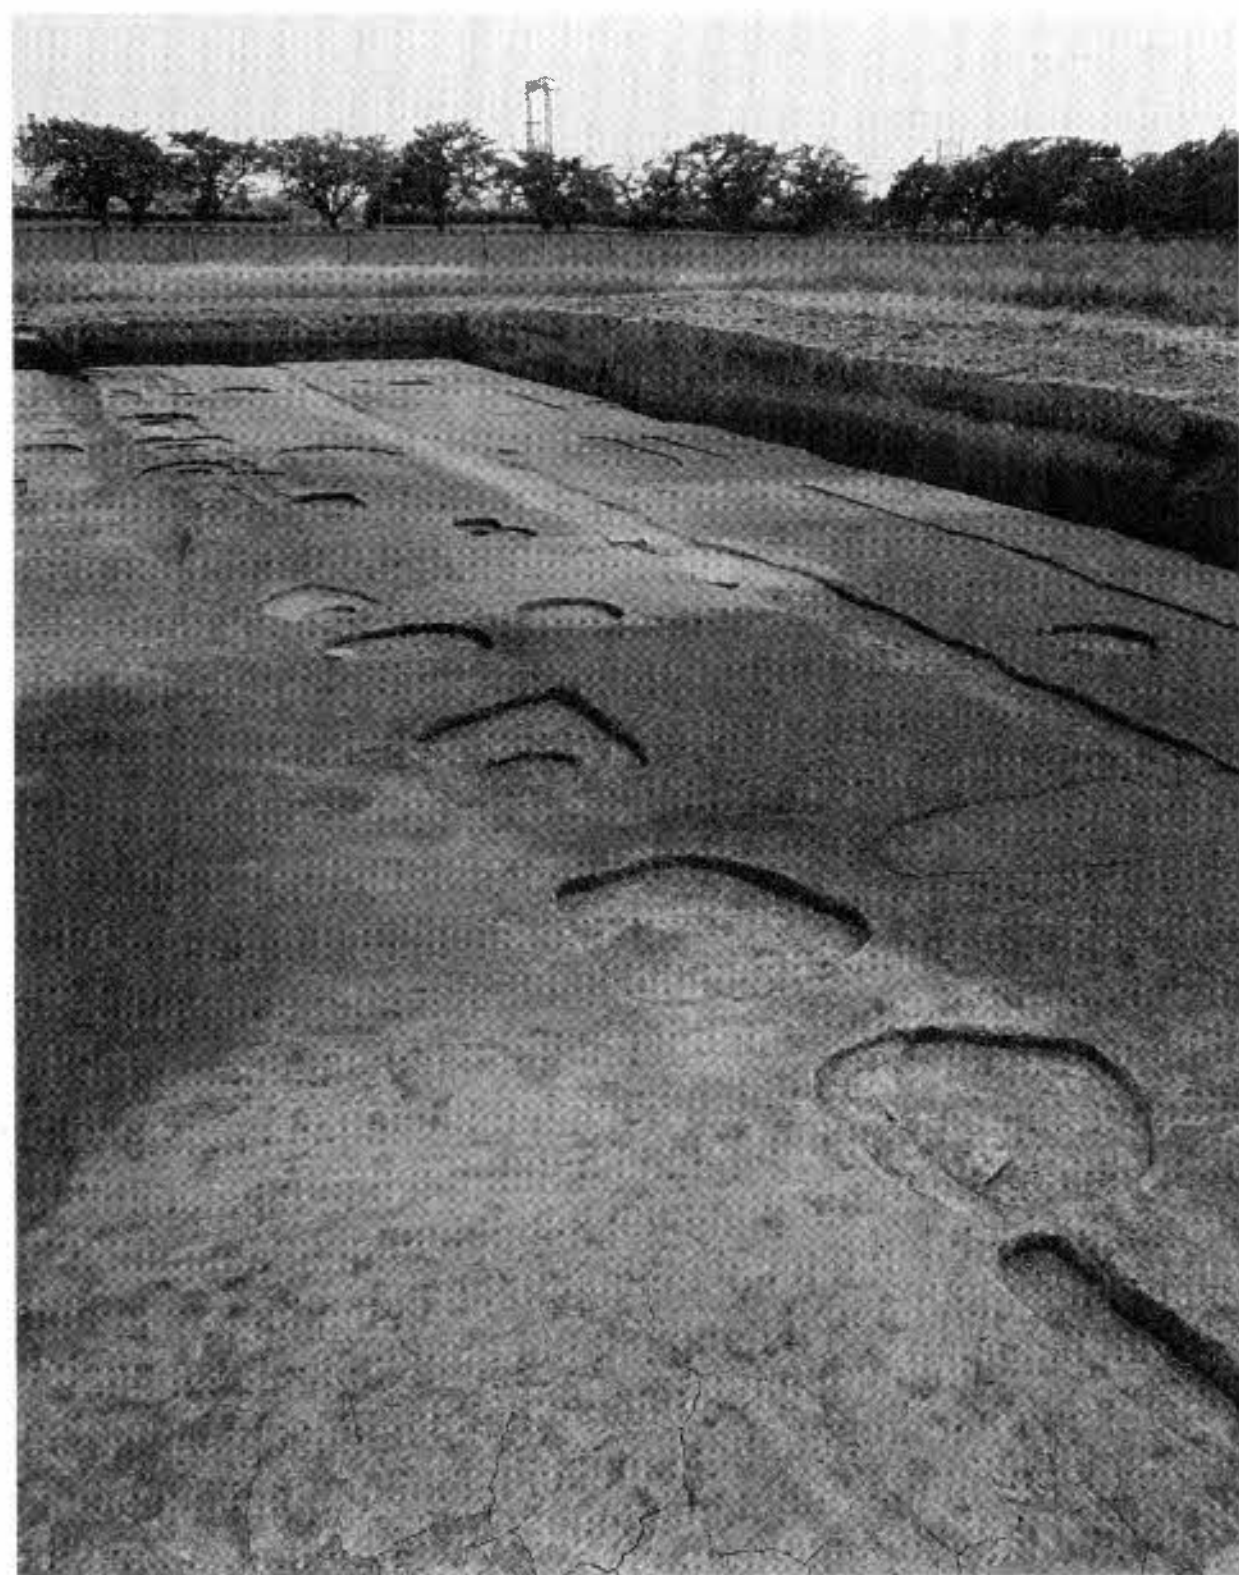
図130 西調査区 西旗竿列とSD18710 (北東から)

**SX18701～18707・SX18711～18720** SD18700より西へ2mの位置、すなわちSF18370の路面上において、南北に並ぶようにして計7基の穴が検出された。また同様に、SD18710の東2mの位置においても南北に並ぶ計10基の穴が確認された。

これらの柱穴の性格については、これまでの報告でも触れられているように、儀式に際して立てられた旗竿の痕跡と考えられる。『延喜式』などの記載によれば、元日朝賀や外国の使者を迎える儀式などの際に、朝堂院から朱雀門にいたるまでの各所に、各種の旗 (「<sup>とう</sup>・幡」など) を立てる規定があり、これらの遺構との関連性がうかがえる。

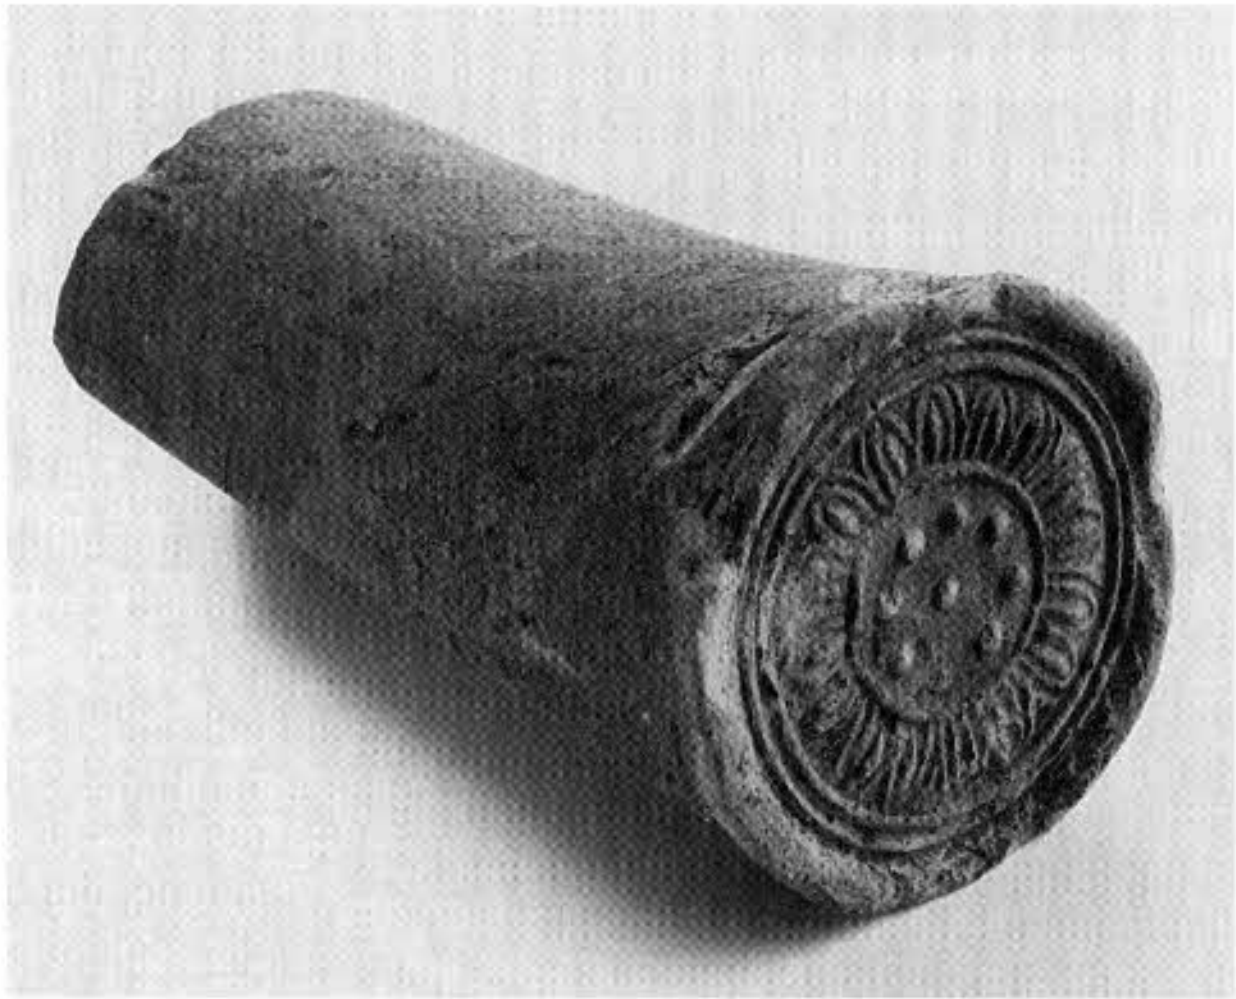
図137 SK18709出土軒丸瓦 (6225A)

**SK18709** SD18700に堆積していた灰色砂質土を除去した際に検出した土坑である。中からはほぼ完形の軒丸瓦6225Aが出土した（図137）。6225Aは平城宮瓦編年のⅢ－1期（天平17年～天平勝宝元年頃）に相当することから、SK18709が埋まり、SD18700が堆積したのは奈良時代後半と考えられる。

**瓦磚類** 今回の調査では旧調査区の再発掘や内庭部の調査が主体となったため、出土した瓦磚類の量はきわめて少ない（表19参照）。このうち、SK18709からはほぼ完形に近い6225Aが1点出土している（図137）。この6225A

に関しては、第48次調査の成果から、6663Cとセットになって東朝集殿に用いられていたことが明らかにされている（『年報1968』）。
