史跡・天然記念物 旧相模川橋脚の保存整備

－ 価値の多様性を示す重複指定を受けた旧相模川橋脚 －

大村 浩司（茅ヶ崎市教育委員会）

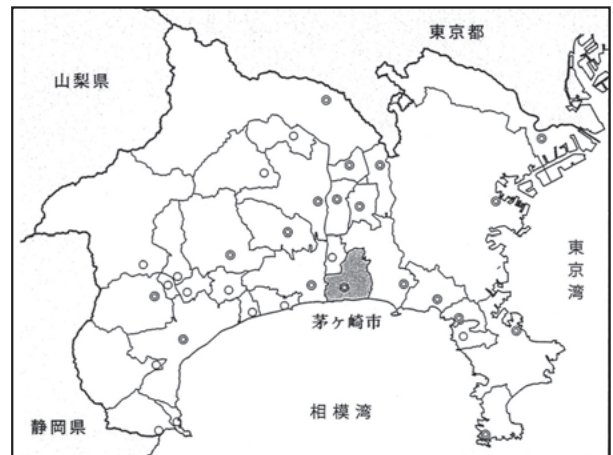
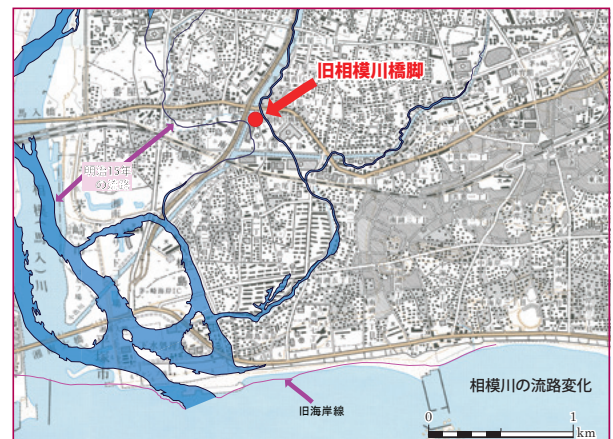
図1 旧相模川橋脚の位置

旧相模川橋脚が位置する茅ヶ崎市は、首都圏に位置する神奈川県のおお中央南に位置しており、南は相模湾に面し、西では南流する相模川に接している。地形的には北部の台地地形と南部の低地に分けられ、さらに低地は砂丘地帯と相模川によって形成された自然堤防地形に分けられる（図1）。市域の面積は、35.76km²を測る。茅ヶ崎市は昭和22年（1947）に人口約4万人で神奈川県において8番目の市制を施行したが、東京より50kmの位置にあたることから首都圏に通う人口は多く、ベッドタウンとして高度成長時期より都市化が進んできた。また海や台地・丘陵などを中心とした自然が残り「湘南」のブランドとともに人口は241,946人（2019.11.1現在）と増加している。市の財政規模は、平成31年度で一般会計約713億円、特別会計約230億円の合計約943億円である。一般会計のうち文化財関係予算は約1億5千万円で、平成27年に史跡指定を受けた下寺尾官衙遺跡群に関する保存整備費が約1億円と多くを占める。

旧相模川橋脚は茅ヶ崎市の南西部にあたり、現在の相模川より西約1.5kmに位置している。前述したとおり茅ヶ崎市の地形は北部の台地・丘陵地形、南部の砂丘や自然堤防地形を中心とする低地に分けられるが、旧相模川橋脚は低地の自然堤防や旧河道部分に該当する。明治15年（1882）の地図に示された流路をみると河口部は大きく東に曲がり、枝分かれしており、周辺には中島や柳島という地名もあることからかつての地形を表わしている（図1下段）。こうしたことから鎌倉時代の相模川の流れを考えると現在より東側を流れていたことが推測でき、枝分かれした中の1本が本地点を流れていた可能性が高いと思われる。

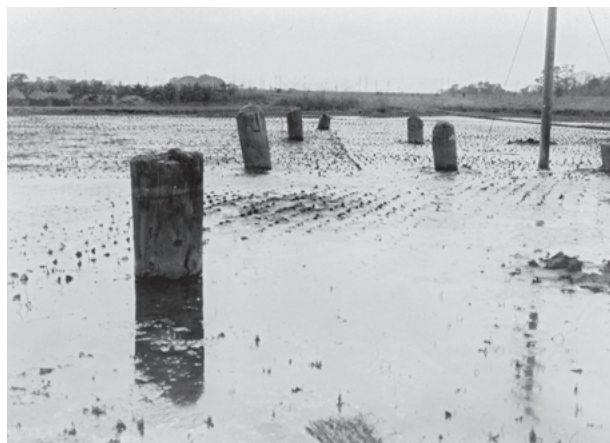
図2 出現時の旧相模川橋脚1

旧相模川橋脚は、大正12年（1923）9月1日の関東大震災と翌年1月15日の余震によって現在の茅ヶ崎市下町屋1-551-2に位置する水田に出現したもので（図2・3）、知らせを受けて現地の調査をおこなった歴史学者沼田頼輔によって、源頼朝の家臣稲毛重成が建久9年（1198）に当時の相模川に架けた橋と考証された。遺跡が地震で出現するという現象は、全国的にも稀有な事例だと思われるが、加えて出現した遺跡内容も鎌倉時代の橋遺構という数少ないものである。大正15年（1926）10月20日に国史跡に指定されるが、これは神奈川県内においては7番目の指定であり、令和2年で指定から94年を迎えている。なお、指定面積は1879.53㎡である。

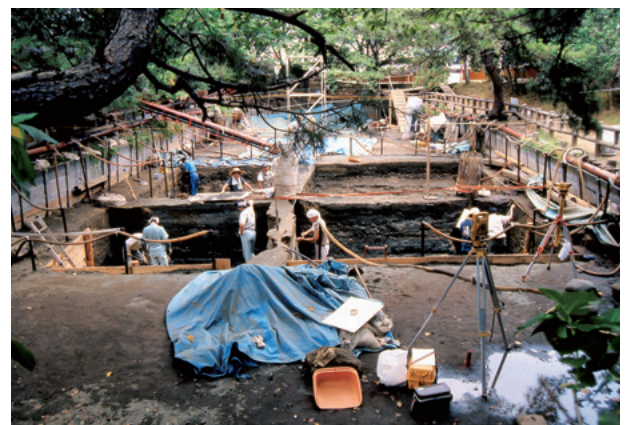
図5 第1次確認調査風景

発掘調査は、茅ヶ崎市教育委員会が担当し、平成13年、16年、17年に実施した。調査実施にあたっては、保存池の水抜き、池底調査などを進めるとともに、低地における調査を円滑に行うために地下水を常時汲み上げながら行った(図5)。調査の結果、橋脚に関する知見や関連する土留め遺構を新たに発見するなど、橋遺構としての詳細が明らかになったほか、調査区における土層観察から、地震による液状化現象の痕跡を把握することができた。また出現後保存のために整備された遺構も確認でき、旧相模川橋脚の保存にかかる歩みを知ることもできた。さらに中世の土壙墓が発見されこの地が一時墓域であったこと、出土した古代の土器・瓦類などの様子から上流に古代遺跡が存在することなど多くの成果を得ることができた。

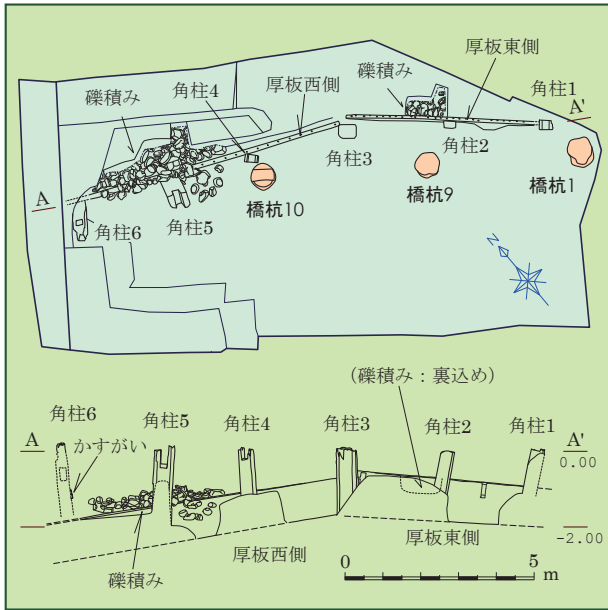
図9 土留め遺構平面・立面図

たと推測される。橋の規模は橋幅が約9m、長さは40m以上あったと推測される。また新に発見された土留め遺構は、厚板2枚と角柱6本、それに礫で構築されているもので、東西方向に約13m以上の長さを有しており、その形態から川岸の土留め（護岸）のために造られた可能性が強く、橋を架けた時と同じか少し新しい時期のものと推測される（図9・10）。また使用された材料は再利用されたものと思われ、元々は船材であったと考えられる。なお厚板と礫の間からは初鋳年が10世紀中～12世紀初めの古銭（開元通寶・元豊通寶・元祐通寶・大観通寶）が出土しており、土留めを構築する際に埋納された可能性が高い。

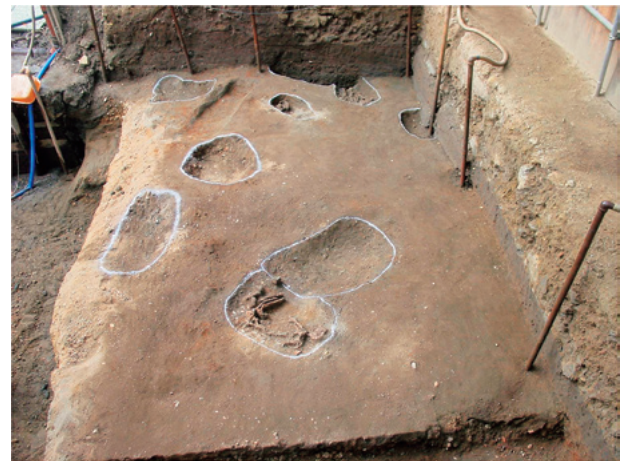
図11 重層する中世土坑墓群

調査では、旧相模川橋脚の遺構が埋まっている地層よりも上層で土坑墓が10基発見された。土坑墓からは、人骨のほか副葬品と思われる古銭や土器が出土しており、こうした資料から16世紀代に葬られたものであることがわかり、この時期には当地が墓域であったことを明らかにした(図11)。また下層からは、古代遺物である土師器、須恵器、瓦などが出土したが、これらの遺物は角が擦れて、丸みを帯びていることから上流から流されてきたと思われる、上流に古代遺跡が存在していることを想定させる。

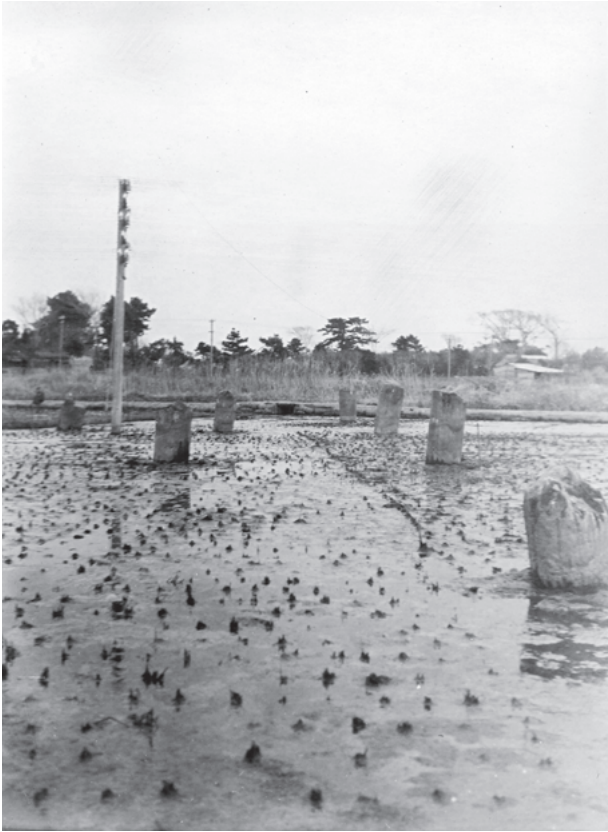
図12 出現後の橋脚の様子3

大正12年(1923)9月1日午前11時58分、相模湾を震源とする大地震が発生、マグニチュード7以上の地震が5分間で4回も起き、関東各地に甚大な被害を及ぼした。茅ヶ崎市でも民家だけでなく、駅や学校なども含めた大部分の建物が全半壊の被害を受けたと伝えられている。この地震によって水田に太い木(橋脚)が何本も突き出てきたが、これは地震で発生した液状化現象によって浮かび上がったもの

で、関東大震災の様子を示す痕跡である（図12）。各地に甚大な被害をもたらした関東大震災だが、橋脚を出現させたこの現象だけは、これまで存在すらわからなかった遺跡を明らかにするという有益な働きをした事例と考えることもできる。

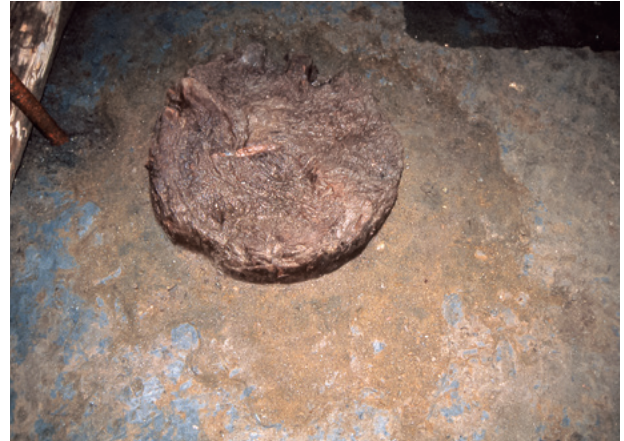
図13 液状化で橋脚の周りに噴出した砂

出現した橋脚は、液状化現象の状況を如実に表わしており、発掘調査では、噴砂の痕跡や変形した地層が各所で確認され、液状化を起こした膨大なエネルギーの様子を示していると言える（図13）。現地を踏査した沼田頼輔は、歴史遺産として橋脚の位置や出現状況を実測し記録を作成すると同時に、地震によってせり上がった橋脚の状況についても記録を残している。具体的には9月1日の地震と翌年1月の余震における橋脚の上がり具合について、橋脚に残されていた汀線の痕跡を基に記録を作成している（図14）。

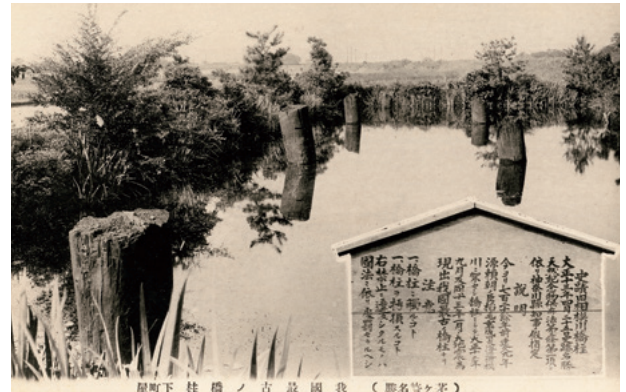
図16 整備された保存池（下は絵葉書）

史跡指定された旧相模川橋脚は、指定後に保存のための整備（初期保存整備）が進められたが、計画内容は橋脚の周辺に周堤を築き保存池を設け橋脚を水漬にして保存するものであった（図15・16）。神奈川県に保管されていた当時の設計書では周堤に加え覆屋が計画されていたが、何かの都合で実現されなかった。当時の整備状況の様子を示す写真も残っていたが、発掘調査ではこの初期保存池の周堤や護岸のための杭列を発見し、水田だったこの場所に保存池が造られていたことを確認することができた（図17）。

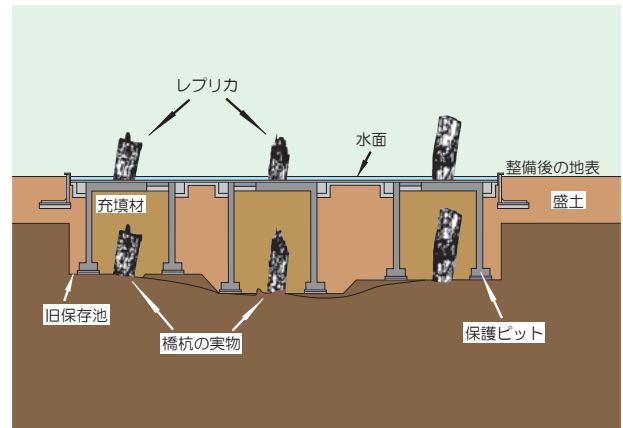
図21 橋脚の保存計画図

この方針を基に行われた整備は、橋脚の保存については、腐朽がこれ以上進まないようにコンクリート製のピットで覆い、内部には湿潤状態を保つ充填剤を満たし密閉を図った。しかし、この方法では実物の橋脚を見ることができなくなるので、上部に精巧な模型を製作し位置や傾きを正確に設置し、出現時の景観を復元することとした(図21・22)。また史跡周辺環境の整備については、整備前の景観を意識して池を設けたが、この池の形は発掘調査で明らかになった初期保存池を意識した。さらに、説明板や遺跡解説模型、サインモニュメントなどを設置し、理解を深められる様に配慮した(図23)。
