## カンボディア・ 西トップ寺院の調査

はじめに 文化庁伝統文化課と奈良国立文化財研究所では、平成5年度からアンコール文化遺産保護に関する研究協力事業を開始した。現在は研究所独自の国際遺跡調査研究事業として継続している。

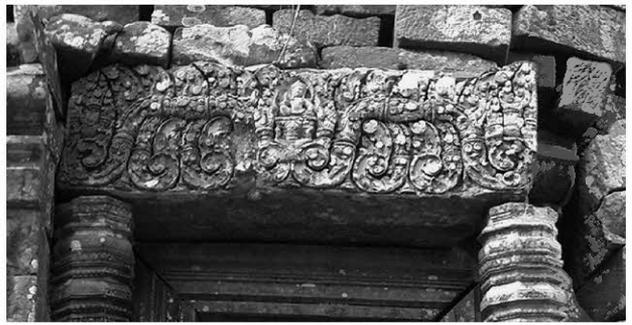
図2 中央祠堂西面楣石(南から)

西トップ寺院 西トップ寺院はアンコール・トムの中心バイヨンの西約500mに位置し、低い基壇上に3塔を置き、東前面に低くのびる基壇を持つ小型の寺院である。当初は中央塔だけのごく小規模な寺院だったと推定される。中央塔の楣石にスレイ様式の紅色砂岩が用いられており、現在の砂岩基壇化粧の内側にラテライト製の基壇化粧の一部見ることができるため、10世紀頃にラテライト基壇の建築遺構が建立されたと推定される。その後、一部の石材を転用しながら砂岩製の一回り大きな現存する中央塔が建立されたと推定できる。

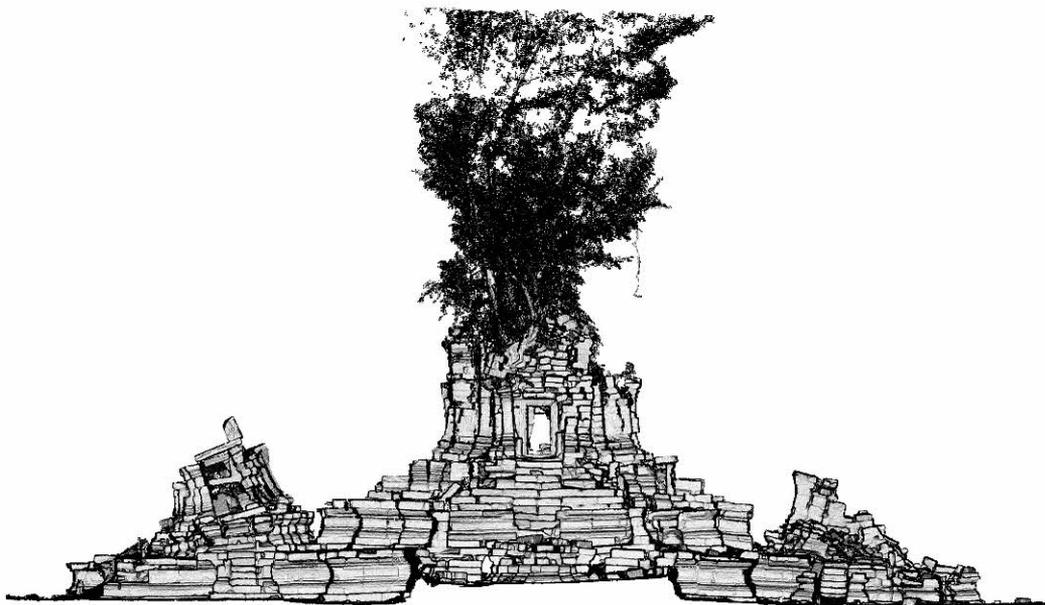
図1 西トップ寺院 3D測量図(東から)

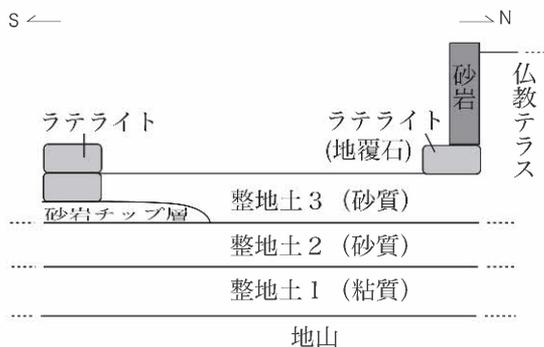
地山まで掘りこんだ後、粘質の整地土1を入れたうえに、砂質の整地土2を積む。整地層2を積んだところで、テラス側面の外装となる砂岩を加工する。長径10cm前後の砂岩チップを多量に含む層が、その際に形成されたとみられる。つぎに、砂岩チップ層の直上に南側のラテライトを2段積む。1段目を埋めるかたちで、仕上げに砂質の整地土3を積む。整地土3まで積んだ後、仏教テラスの地覆石となるラテライトを置く。

図3 仏教テラス造営過程模式図

トレンチの西側の断割り調査の結果、仏教テラス造営過程が明らかになった。北側では現地表面から約2.5m下で、明黄灰色粘質土の地山を検出した。地山直上からも14～15世紀の中国陶磁器が出土することから、仏教テラスの造成時に、このレベルまで達する掘込地業をおこなったことがわかる。

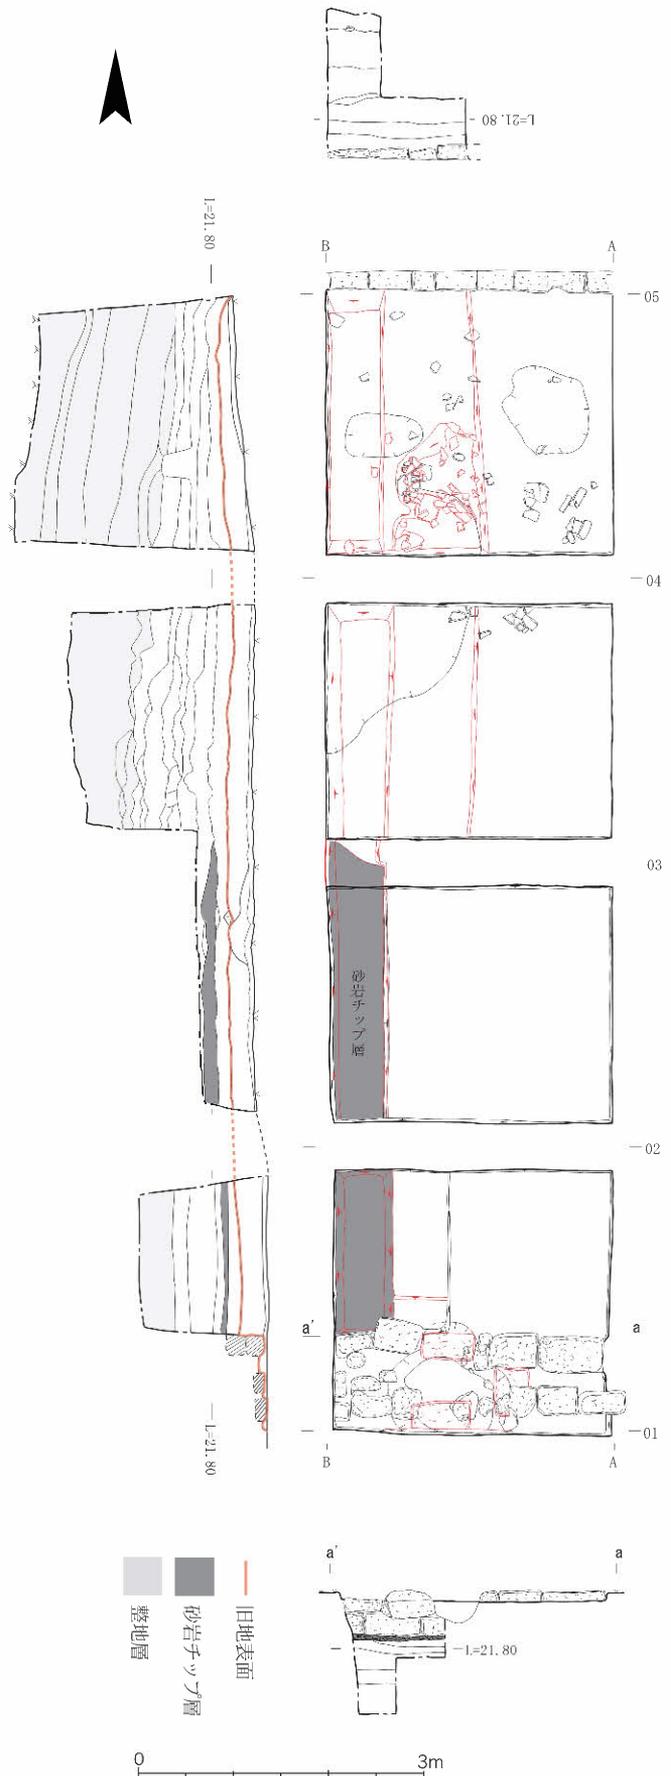
第1次発掘調査 仏教テラスの南側、テラスの中軸線と直交する方向に、東西3m×南北12mのトレンチを設定した。現地表面には仏教テラス上の木造建造物に由来すると思われる瓦が散布している状況であり、廃絶時の遺構検出面は浅いことが予想された。瓦を含む表土を10～20cmほど下げたところで、とくに北側に瓦が集中する部分が検出され、この寺院の廃絶期の旧地表面と判断した。

図4 西トップ寺院第1次調査遺構図

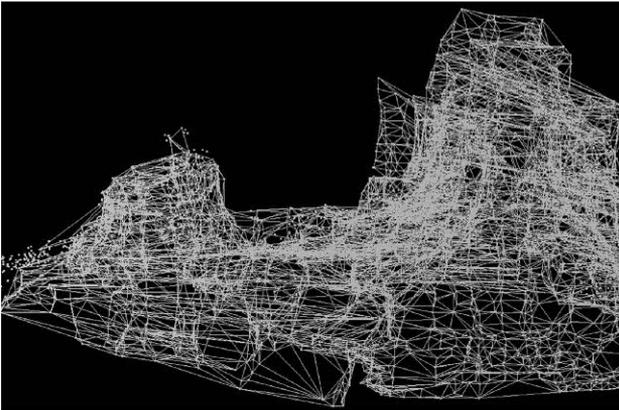
図5 主塔と南小塔のワイヤーフレーム表示

屋内作業では、ソフトウェアによって、まず、2枚から3枚の写真をもとに計算した単位となる図形を作成する。次いで、これらを順次接合することによって、対象物の側面や背面へと図をつないでいく。垂直の基準や、長さの基準がいずれかの写真に写しこまれていれば、各点の絶対的な位置や大きさを算出することができる。

3次元データとして得られた、建物を構成する石材の位置情報は、CADのソフトに持ち込んでさらに整形を試みている。側面からの撮影では詳細を捉えることのできない、基壇上面や建物内部について正確なモデルを作成するためには、CADソフトでの作業が必要となるためである。

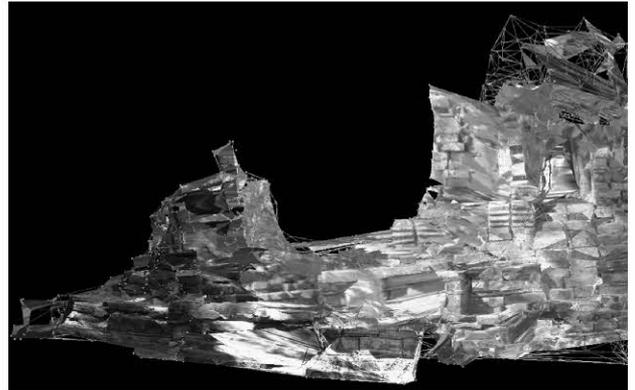
図6 主塔と南小塔のデータにテクスチャを貼ったところ  
(テクスチャには実際の画像を使用している)
