三燕龙城宫城南门遗址及其建筑特点

万雄飞

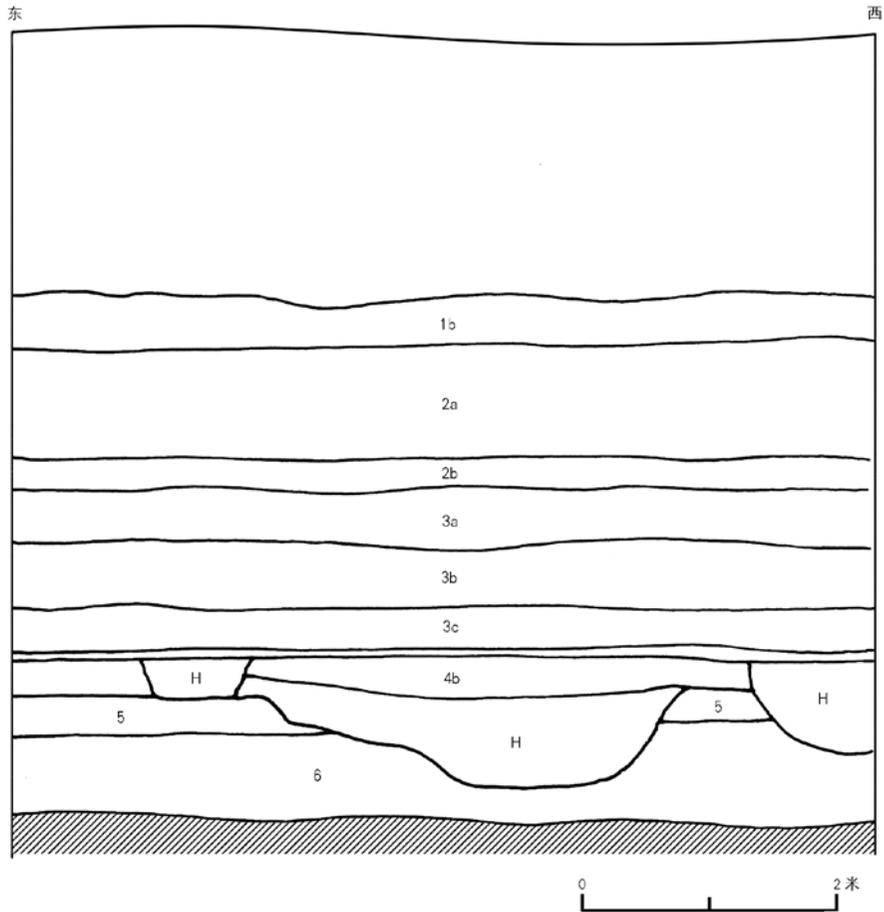
图二 遗址南壁局部剖面图

① 遗址南壁局部剖面(图二)

第一层：清代及近现代堆积层。厚约2.5米。可分为2层。

- 1a. 近现代层 1b. 清代路面和文化层 2a. 金元文化层 2b. 金元路土层 3a. 辽代文化层和路土层 3b. 辽代文化层和路土层
3c. 辽代文化层和路土层 4a. 唐代路土层 4b. 唐代路土层 5. 北魏路土层 6. 三燕时期文化层

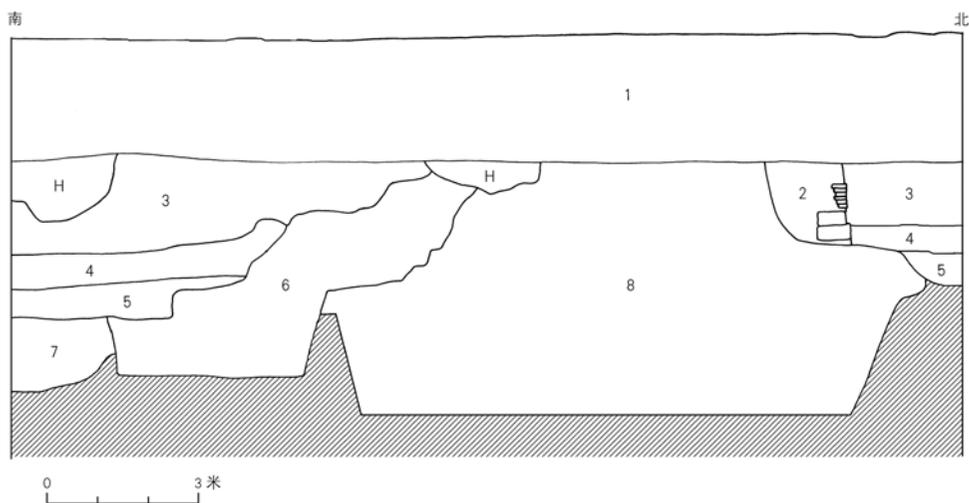
图三 西城墙南北向剖面图

② 西城墙南北向剖面 (图三)

第六层：唐代夯土。深6.7米，厚1.5-3米。黄褐色，土质坚硬致密，内含较多炭粒、木屑和少量碎瓦片，夯层和夯窝都十分清晰，夯层厚约0.1米，夯窝圆形，直径约0.04米。唐代把城墙加宽，在前燕城墙的南侧进行了增补，北侧无增补迹象。补筑的夯土底部有挖筑的基槽，基槽上口宽约4.2米，下口宽3.7米，深1.7米，挖槽部分打破了前燕的夯土。地上部分紧贴着前燕的夯土墙，两者结合紧密无裂缝，唐代城墙地上部分保存高度达2.4米。

第八层：前燕夯土。深7米，厚0.6-5米。黄色，土质坚硬致密，内含极少的炭粒和瓦片夯层和夯窝都十分清晰，夯层厚约0.1米，夯窝圆形，直径约0.03米。前燕夯土城墙地下部分挖槽，上口宽约11米，槽深约2.5米，地上部分宽约4.5-9.5米，残高约2米。前燕夯土城墙直接打破生土层。

1. 清代及近现代堆积层 2. 金元夯土 3. 金元文化层 4. 辽代文化层 5. 唐代文化层
6. 唐代夯土 7. 三燕至隋代文化层 8. 前燕夯土

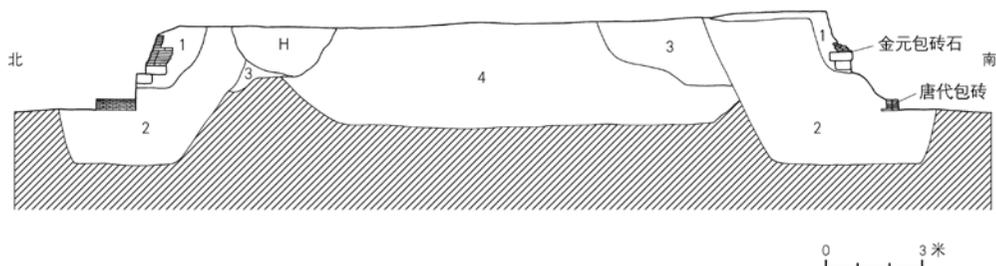
图四 东部墩台南北向剖面图

③ 东部墩台南北向剖面 (图四)

第一层：金元夯土。厚1-1.6米。灰黄色，质地较松，夯层不清晰，内含炭粒、烧土块、陶片等。金元夯土居于墩台的最外侧，在墩台的外围补筑，紧贴着唐代的黄褐色夯土，外部包砖石。

1. 金元夯土 2. 唐代夯土 3. 后燕夯土 4. 前燕夯土

第三层：后燕夯土。厚1-1.9米。黄灰色，土质较硬，内含炭粒、烧土粒少量瓦片，夯层不清晰。后燕仅在前燕墩台南北两端进行增补，把墩台加长，又被唐代补筑夯土打破。后燕补筑的夯土仅限于地上部分，地下无基础。

第四层：前燕夯土。厚约3米。黄色，土质坚硬致密，内含极少的炭粒和瓦片，夯层和夯窝都十分清晰，夯层厚约0.1米，夯窝圆形，直径约0.03米。前燕夯土地下部分挖槽，宽约12.5米，槽深约1.6米，地上部分宽约11米。前燕夯土直接打破生土层。

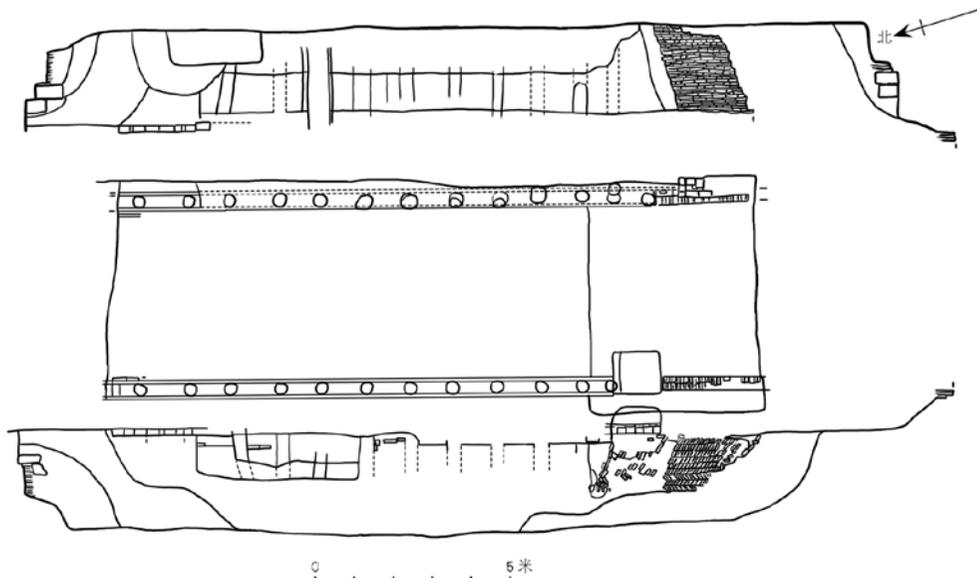
图五 后燕时期东门道平面及侧视图

① 东门道 门道为过梁式木构架结构。东、西两侧壁立有排叉柱，排叉柱之下承以砖地袱，排叉柱之间是残砖与黄土砌筑的土垛，土垛外表抹泥。门道的南半部保存基本完整，南端壁面用青砖包砌，北端被破坏。门道宽4米(以两壁抹泥墙之间距离计算)，残长15.4米。门道内保存的遗迹有砖地袱(砖槽)、排叉柱、土垛、包砖面和路土等(图五；图版二，1)。

后燕时期城门门道的特点有四：一是门道两端呈喇叭口外敞（其中北端被破坏，推测应与南端相同），这种门道形制为首次发现。二是排叉柱下使用砖地袱作为支撑，为国内各时期城门遗址所仅见。门道下部用砖地袱承柱（砖槽内可能有木地袱）的做法十分独特，可能是慕容鲜卑自己的发明创造。客观评价，砖地袱承排叉柱的做法并不科学，支撑排叉柱顶部巨大重量的仅为砖地袱底部的一块厚约5厘米的青砖，这与柱础石相比，牢固性和稳定性都差很多。发掘证明，砖地袱底部承重的青砖全部断裂，个别地方甚至下陷。三是门道排叉柱间距较大，由密排变为疏排。四是排叉柱南端第一根内倾，为首次发现的考古实例，间接印证了傅熹年先生对唐代重玄门门道结构的复原^[11]。

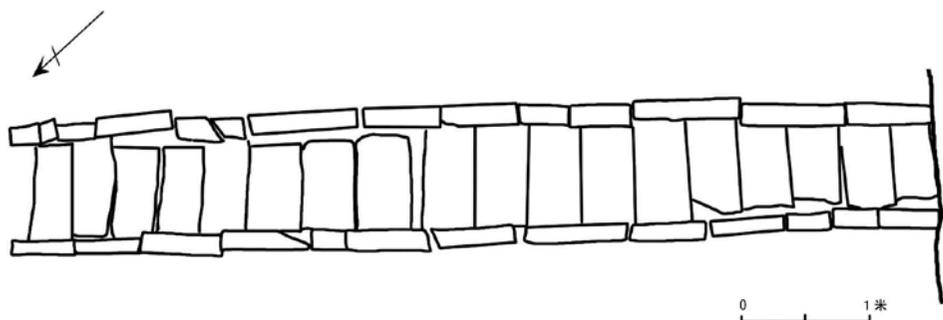
图六 东门道东壁北端砖槽

砖地袱位于门道两侧壁的底部，呈槽状，顺门道方向左右各铺设一列(图版二，2)。砖地袱用来承托排叉柱，相当于柱础石。它的结构为：底部顺着门道方向横置一列条砖作底，底砖之上两侧各立一块立砖，形成一个截面呈长方形的砖槽，底砖外侧再斜倚一列条砖，起支撑外侧立砖，防止其外移的作用(图六)。砖槽内宽0.26米，槽内均有木屑和板灰痕迹，推

测砖槽内可能还有木地袱。砖槽的底砖为承重砖，在承托排叉柱处，砖面往往略有下陷，有的底砖已完全被压碎。

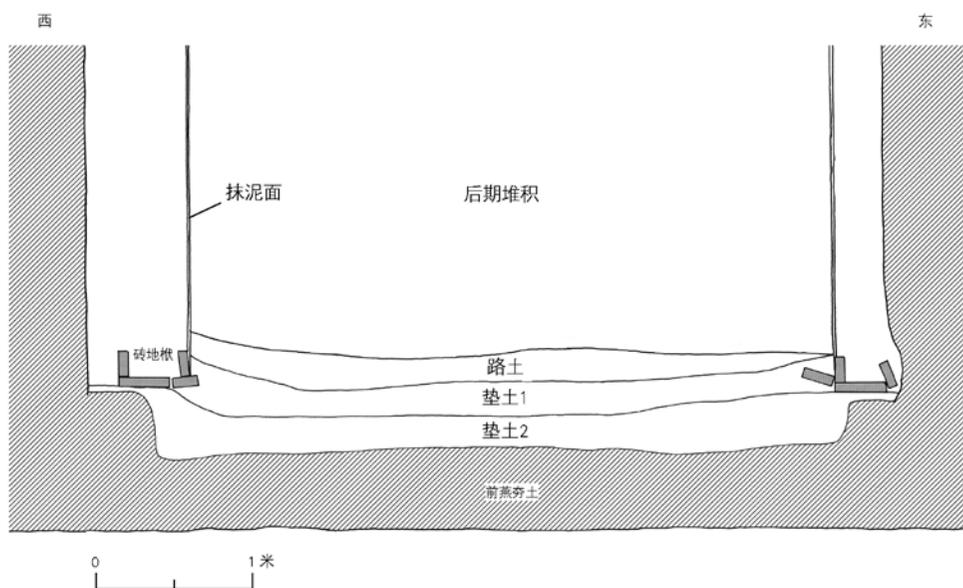
图七 后燕时期东门道东西向剖面图

门道内路土明显，土质坚硬，厚约0.2米，路土表面有一层木炭灰烬，火烧痕迹明显(图版三，2)。路土之下有两层人工垫土，最下一层为灰黑色，经过夯砸，夯窝明显，包含大量木炭灰和少量瓦片，厚0.2-0.3米。其上一层为灰褐色，也经过夯砸，质地较硬，夹杂炭粒、烧土粒和少量瓦片，两侧高，中间低，两侧正好把砖槽外侧的立砖掩埋住，厚0.15-0.3米。路土之上为后期的倒塌堆积，包含较多的残砖和碎瓦，厚约0.4-1.5米(图七)。

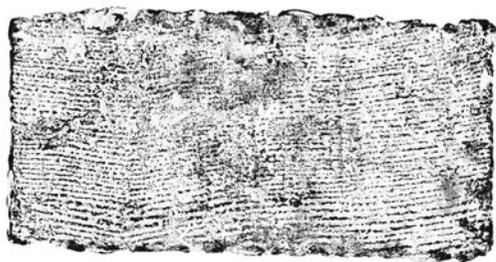
图八 长条砖

1. A型砖 (04CLⅢDM④:8) 2. B型砖 (04CLⅢDM④:9)
3. C型砖 (04CLⅢDM④:10)

A型 规格最大。04CLⅢDM④:8，黄灰色，烧成温度较高，质地坚实。正面饰细绳纹，绳纹较浅，且略带弧线，背面平素。形制不太规整，正面四沿略高起。长32、宽16、厚6.5厘米(图八，1)。门道两侧底部的砖槽全部用这种砖砌筑而成(图版四，1)。

B型 规格居中。04CLⅢDM④:9，青灰色，局部呈蓝色，烧成温度极高，质地格外坚硬。正面饰斜向细绳纹，背面平素。形制也不规整，一端稍宽，另一端略窄，表面起伏不平。长28、宽12.5、厚5.5厘米。门道南端的包砖多用这种砖，形制大小相同，有少数砖正面饰直向细绳纹(图八，2；图版四，2)。

C型 规格最小。04CLⅢDM④:10，黄灰色或红褐色，正面饰细直绳纹，长25.5、宽15、厚5厘米。这种砖出土数量较少，是门道南端的包砖(图八，3；图版四，3)。

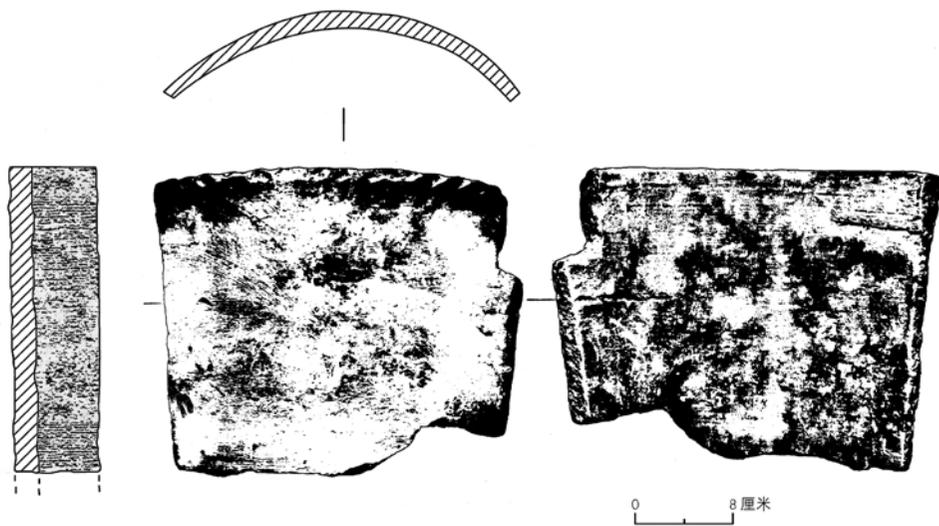
图九 A型板瓦

A型 外素里布纹。04CLⅢDM⑤:1，泥质灰陶，背面为素面，里面饰布纹，瓦头背面有手指捏压纹，捏压纹较小，且排列紧密。瓦头部分最宽，往下渐窄，内收斜度较大，平面呈梯形。内切较浅。瓦头宽30、厚2厘米(图九；图版四，4)。

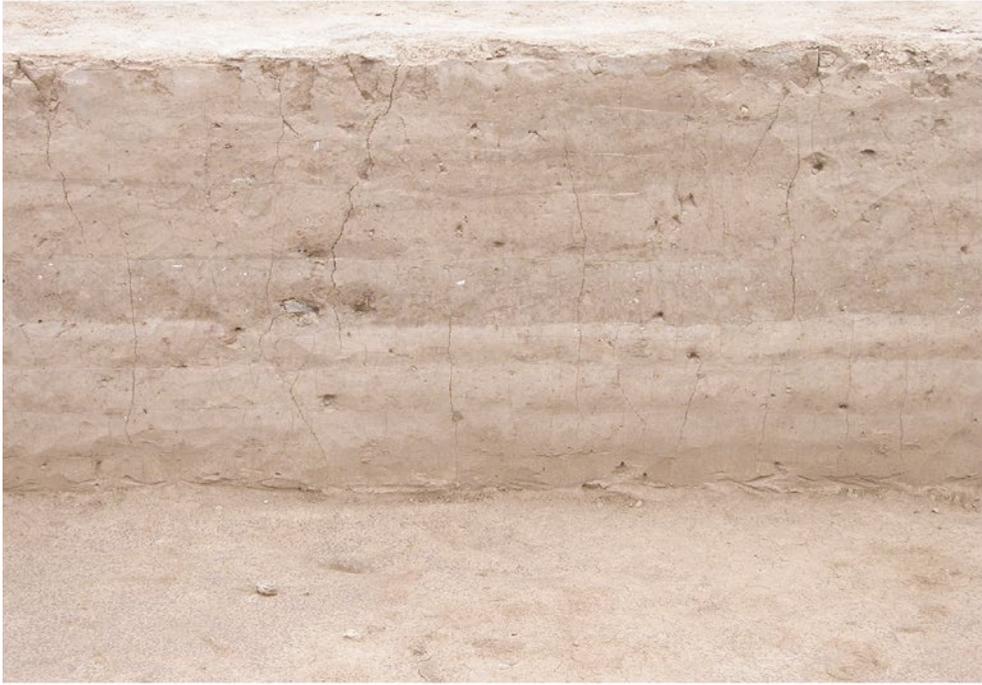
1. 西城墙前燕夯土

墩台、隔墙和城墙都用黄土夯筑而成，黄土纯净，包含物极少，质地坚硬，夯层均匀、清晰，每层厚0.08-0.1米(图版一，1)。墩台和隔墙的地上部分因遭到破坏和后期重建，原始南北长度不明。墩台被破坏后与两侧的城墙基本上连为一体，难以区分开。墩台残长约8、残高2.4米。隔墙平面为长方形，残长约8、残高2.4米。城墙南北残宽最宽约9、残高3米。夯土城墙向两侧延伸，现已揭露的东城墙长约50米，西城墙长约10米。

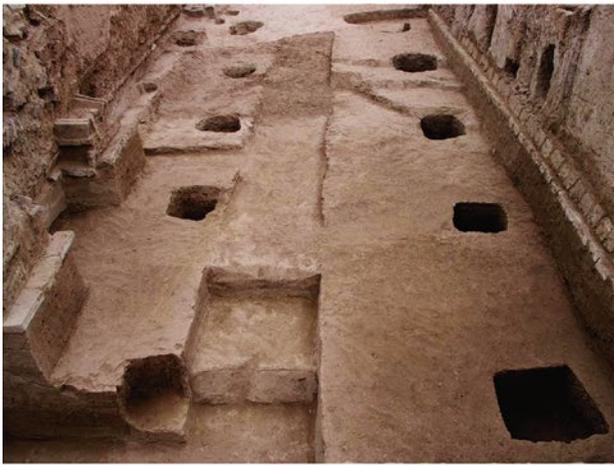
2. 前燕门道柱洞

门道内地面上发现了两列柱洞，它们顺门道方向排列，每列6个，共12个(图版一，2)。两列间距2.5米(柱心到柱心，下同)，一列内两两之间的间距约1.9米。柱洞绝大多数平面为长方形，长0.5-0.6、宽0.4米，个别为圆形，直径0.4米。柱洞现存深度因地面高低而不同，北部最深为0.8米，南部最浅为0.4米。柱洞内壁陡直，壁面平整，有的可见窄沟状工具痕。柱洞底部较平坦，无础石或砖瓦垫底。填土松软，无木屑，出土少量砖瓦。这些柱洞底部基本在同一水平面上，未打破生土。

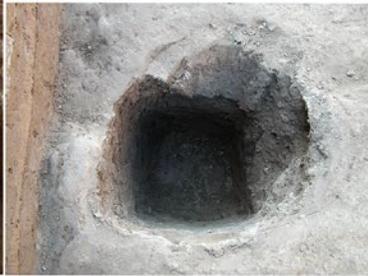
3. 柱洞

清理柱洞时发现一个迹象：洞口的一边或一角多数被人为破坏，留下了铁锹类工具痕迹(图版一，3)。分析原因，似乎是为了取走木柱而有意挖开一边或一角。东、西两列柱洞的间距仅为2.5米，作为门道的宽度显然太窄。柱洞底部无础石，不能用于承重。据此推测，这些柱洞可能是门道施工时的脚手架柱坑。

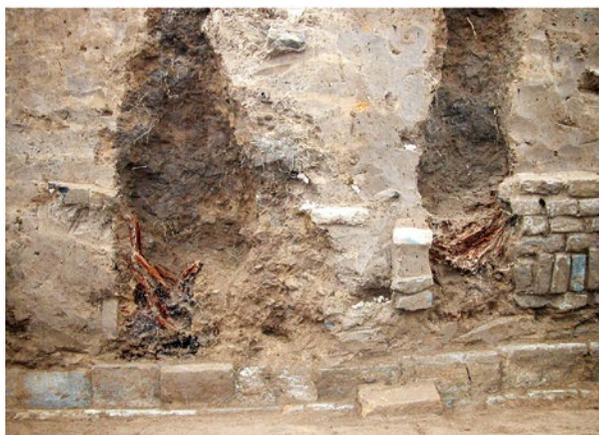
3. 排叉柱

排叉柱立于砖地袱之上，东西两侧各一列，左右对称，它们嵌在土垛中，起着支撑门道顶部的作用(图版二，3)。排叉柱多数朽烂成灰，可见残存的木屑。从朽烂后的残痕观察，排叉柱截面近方形，边长约0.25米。因门道北部被破坏，排叉柱原有数量不明，东壁残存13根，西壁残存12根。东壁保存了南起的第1至第13根，其中第1、2柱间距1.3米(柱心至柱心，以下同)，第2、3柱间距0.8米，其余间距约1米。东壁南起第1根木柱略向北倾斜，倾斜角约15度，第2根也略向北倾斜，但角度更小，其余皆为直柱。西壁保存了南起第2—13根，第2、3柱间距为0.8米，其余柱间距约1米。西壁南起第1根木柱在后期修葺时被破坏，第2柱也被叠压在后补的包砖之中。

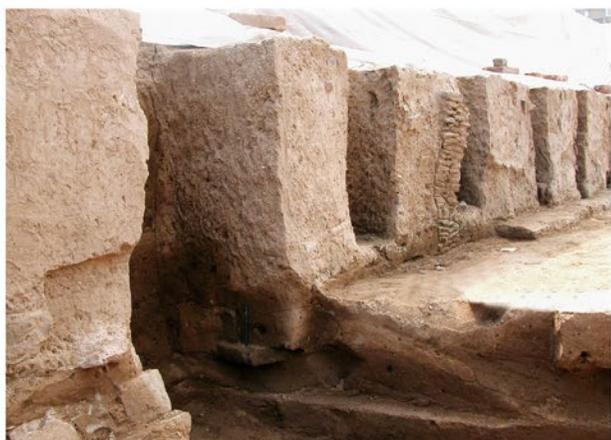
4. 土垛

排叉柱之间以土垛相隔，土垛紧贴夯土壁，底部叠压着砖地袱，外壁用草拌泥抹光(图版二，4)。土垛起着保护排叉柱和底部砖槽的作用。土垛外壁的抹泥面与底部砖地袱外侧立砖对齐，把砖地袱和排叉柱完全包裹于泥墙之内，因此排叉柱全部为暗柱。东壁土垛厚约0.6米，西壁土垛厚约0.3米。东壁土垛与夯土壁结合不太紧密，有一小裂隙。土垛多用黄灰土夯砸而成，内含炭粒和烧土粒。少数结构特殊，如西壁第11、12柱之间的土垛全部用土坯砌成；东壁第7、8柱之间的土垛，下部有一段用残破板瓦垒成的高约0.6米的瓦墙。这些地方可能是在后期维修时造成的。

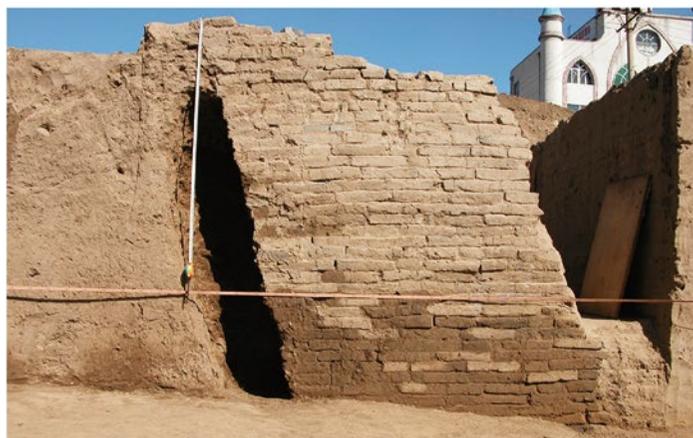
1. 东门道东壁包砖

包砖面位于门道两壁的南端，有加固和美观的作用。推测门道北端也有对称的设置，现已被破坏。东壁包砖面保存较好，残长1.7、存高2、厚0.6米。分为内外两层，内层砌筑得较为杂乱，外层错缝顺砌，较为整齐美观。包砖紧邻南起第一根排叉柱，相邻处从上至下砌成向北倾斜的形状，留出了排叉柱位置(图版三，1)。包砖面之下也有预置的砖地袱。值得注意的是，包砖部分与门道方向不完全一致，略向外撇约2度。西壁包砖面残长3.4、存高1.2、厚0.3米。内外两层都用条砖斜向立砌，外侧残存9层，第1—6层向北倾斜，第7层向南倾斜，以上逐层交错。包砖面之下有预置砖地袱，方向与门道一致。西壁包砖面比东壁

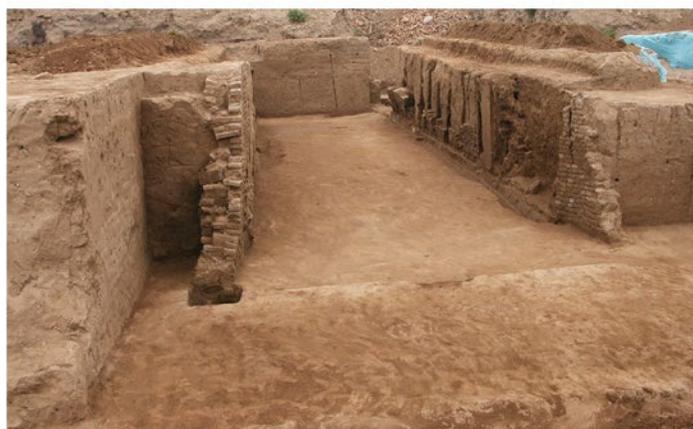
3. 西门道全景

② **西门道** 形制、结构与东门道基本相同，仅局部有差异。西门道宽4米(以两壁抹泥墙之间距离为准)，残长16.4米。门道内现存遗迹有砖地袱、排叉柱、土垛、包砖面和路土等(图版三，3)。以下仅述与东门道的差异之处。
