# キトラ古墳の調査

—飛鳥藤原第130次

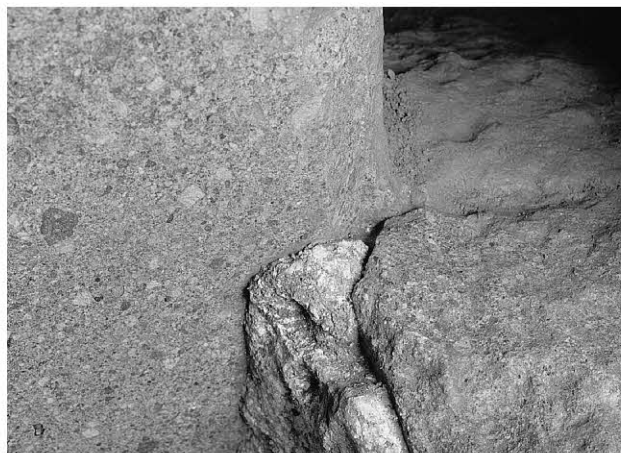
図2 石室閉塞石西隅細部

閉塞石と南端の壁石との組み合わせは、多少の細工をとまなっている。閉塞石内面(北面)の東西両辺は、角を削って斜めの面取りがしてある。西側壁石も、閉塞石にあたる内側の角に細工があり、内面側に3cmほどの袖を残して角を斜めに面取りする。

閉塞石周辺の石材の目地には漆喰が塗り込めてあり、特に、閉塞石西面の漆喰は直角三角形に大量に積み上げてある。天井石と閉塞石側面との目地、あるいは天井石と壁石小口面との目地にも漆喰があったことは、東端で確認できた。また、西側壁石上面と天井石側面との目地にも漆喰がみえるので、外側にある石材の目地すべてにも漆喰が塗ってあったと推定して過たないだろう。

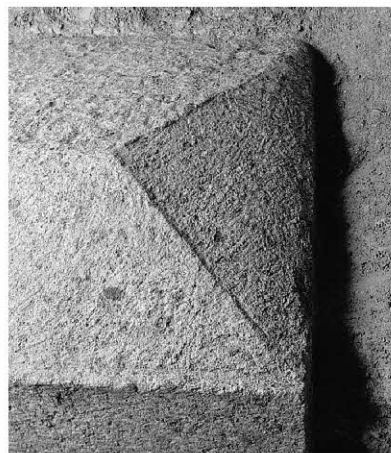
図3 天井石細部

その支えの痕跡が、南端の天井石下面にある。下面の東辺、前面から15cmほどの位置には不整な台形をした、平面約15×8cm、深さ4cmほどの穴が抉ってある。西端では盗掘時に一部壊されているが、同じ位置に同様の穴があることは確認できる。2つの穴は加工が雑なので、石室組み立て時の応急的加工と判断してよいと思う。ここに支柱の上端をはめ込み、支えたとみてよからう。

終末期古墳の石室天井石は、石のカラト古墳などで明らかになっているように、各石材の接合面を相欠きにして組み合わせる。キトラ古墳の場合も同様だったとすると、南端の天井石が傾いた影響が2石目の天井石には現れていないこと、つまり、2石目がテコの原理で持ち上がったような形跡がないことに気がつく。このことは、南端の天井石が、2石目の天井石の上に重なるような相

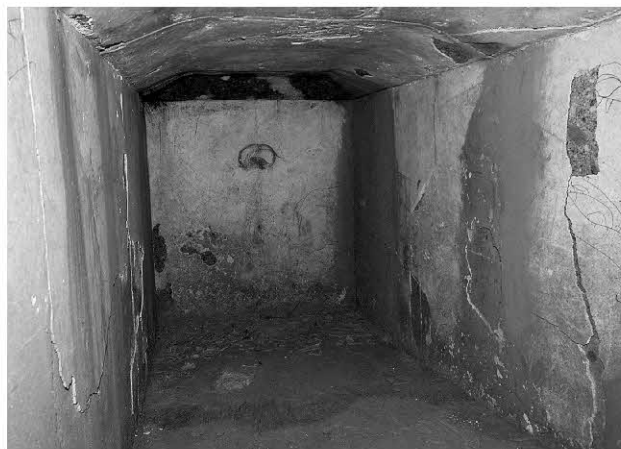
図4 石室内全景

まず、西壁は白虎の下方で漆喰が広範囲に剥落し、石材が露出する。西壁の石材は合計3石。継ぎ目のタテ目地には内側から漆喰が塗り込んである。石材の奥行長は85cmを若干こえるようだ。

一方、北壁壁面は、中央に垂直のひび割れが走り、床に接して漆喰が剥落した部分に石材の継ぎ目がみえる。したがって、北壁は左右2枚構成と判断できる。

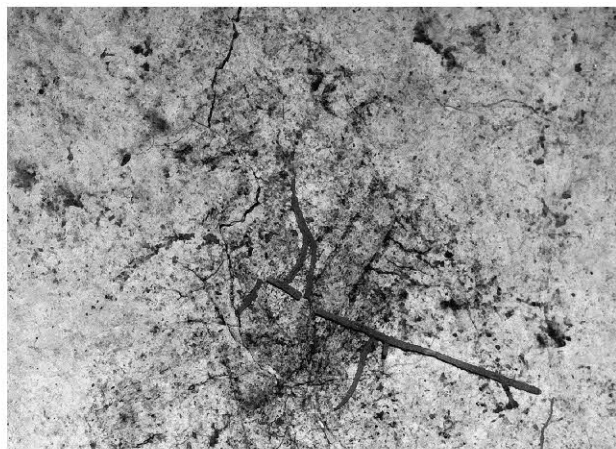
図5 十二支像「子」赤外写真

獣頭人身像は、北壁中央と東壁北にある2体について頭部を確認し、各々「子」と「寅」と断定した。よって、これらは時計回りに配置された「十二支像」と判断できる。「子」とその東の「丑」がもつ器物は朱で描かれているので赤外線写真ではとらえきれなかった。
