# 第V章 考察

## 1 第1次大極殿地域の変遷

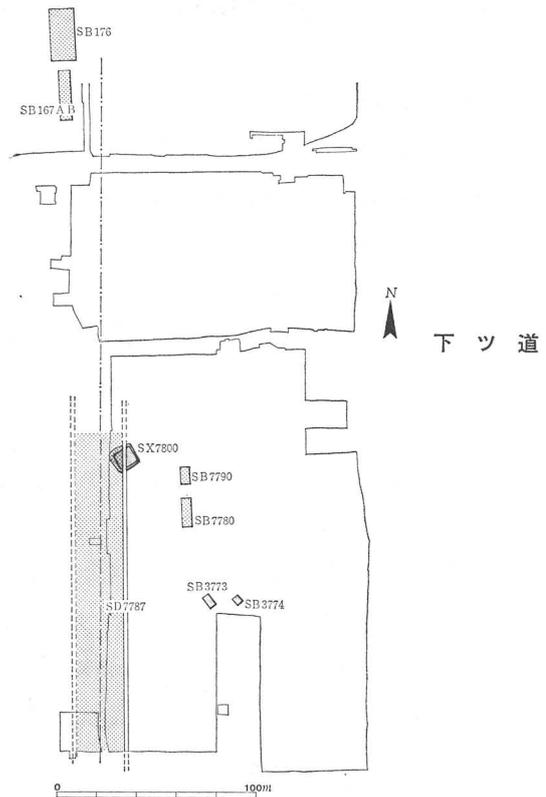
fig. 96 造営前の遺構

広場地区で検出した古墳SX7800は5世紀後半にぞくする。宮内にかつて存在した古墳が平城宮造営時に破壊されたことは、市庭古墳や神明野古墳の大型前方後円墳の痕跡をすでに発見していることによって、歴然としている。SX7800は大型前方後円墳とはことなる小方墳であるが、類似の古墳は6ALR区(第43次調査)においても検出されている。こうした小古墳の発見と宮内の各所で発見される埴輪や土器の存在によって、いまではみられない多くの古墳が存在したことがうかがわれるのである(fig. 96)。

広場地区の溝SD3772は浅い溝であり、東北方から西南方に流れる。地形的には丘陵縁端の低地にあたり、付近から古墳時代の遺物が発見されていることなどから、古墳時代にぞくする可能性が強い。この溝に近接する2棟の建物SB3773、SB3774も時期を決める手掛りを欠くが、西南に向いているので溝と同時存在の遺構とした。宮内の佐紀池や第2次東朝集殿下層に古墳時代の大溝があり、木製農具や土器などが発見されている。この地域は位置的に両者の中間点にあり、これらの遺構も古墳時代にぞくするものとおもわれる。

広場地区を南北に貫通するSD7787は下ツ道東側溝にあたる。平城宮内では朱雀門、第1次朝堂院南門で検出しており、幅約20m内外の道路敷が、奈良盆地の北辺におよんでいることがわかる。今回検出した東側溝の遺存状況は必ずしも良好でないが、東側溝の北端は広場地区の北辺でとどまり、もとの丘陵上では検出していない。さきに大膳職地域第I期の建物として報告したSB167、SB176は、北面築地回廊の建設以前にぞくすることになった。ともに平城宮の方位にくらべて北で西にふれている。また、比較的規模の大きい建物であり、SB167には建替えもみとめられるので、平

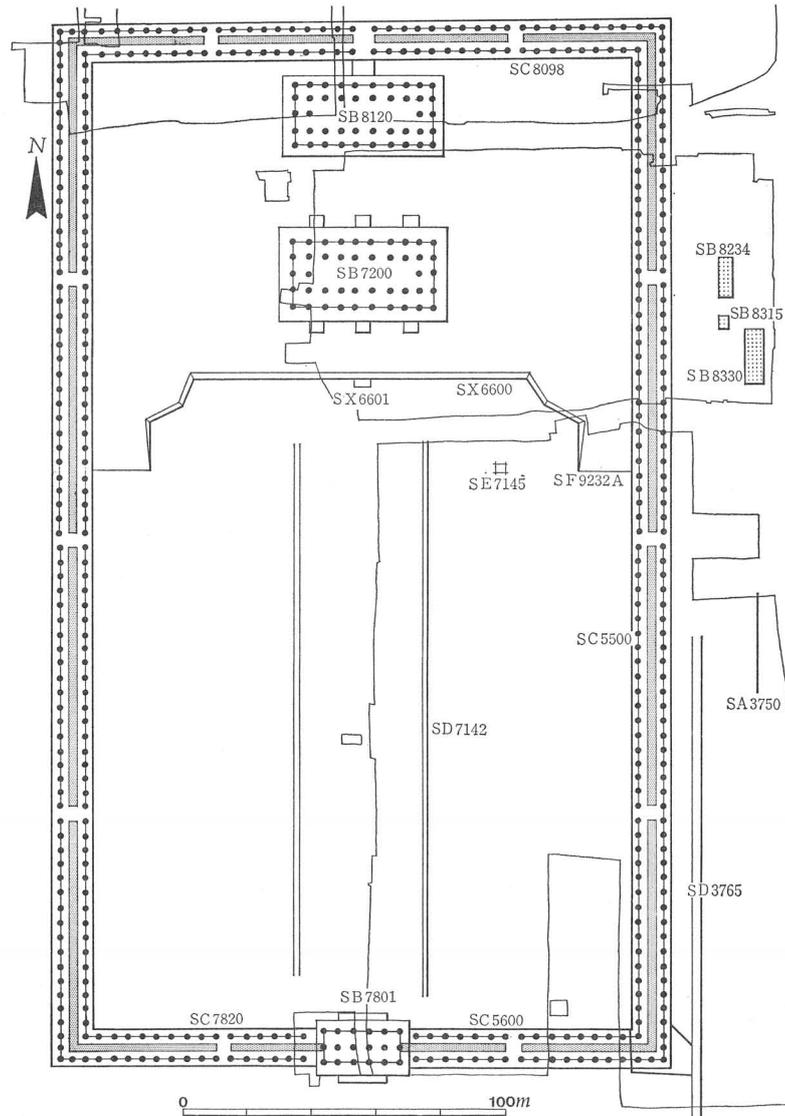
fig. 97  
第I-1期の主要遺構

**第I-1期**(fig. 97) 南門SB7801から四周をめぐって築地回廊SC5600, SC7820, SC5500, 築地回廊 SC8098が続き、回廊内の北側に一段高い壇をもうけ、その前面に埴積擁壁SX6600を築く。SX6600の左右には斜道SF9232Aがつき、中央に木造の階段SX6601がある。擁壁の南は広々とした礫敷の広場で、中軸線上に南北溝SD7142を東側溝とする約40m幅の南北通路が存在したことになる。広場における施設としては井戸SE7145が唯一である。回廊内からの排水は南面築地回廊SC5600に付設された各種の盲暗渠や玉石敷の雨落溝によっている。

壇上(殿舎地区)では正殿SB7200と後殿SB8120が確認されているにすぎない。左右にも建物が存在しうる余地をのこしているが、遺構として残存しない。正殿SB7200の前には仮設的な小規模建物が3回にわたって建替えられており、そのうちもっとも古いSB6680をこの時期にあてた。この建物はSB7200の北面階段と同位置に想定しうる南面階段位置をさけており、本来は南面にも3個の階段が存在したことをしめしている。

東外郭には南北溝SD3765を掘り、それに築地回廊内からの排水をうけている。SD3765の北端は不明瞭だが、北部では後の南北溝SD3715と同位置にあり、それが西に直角に折れてSD3765に連ったのではあるまいか。東外郭の北部に3棟の小規模建物SB8330, SB8315, SB8234がある。建設時の雑舎にも比定しえようが、その位置が築地回廊の東面北門位置に接していることから、警固の衛士などの詰所とかんがえられよう。なお、後の調査によって、第1次朝堂地域ではSD3765の約18m東で古い南北塀SA8410が確認されているが、この南北塀が東外郭でどのように展開するかあきらかでない。

でのべたところである。このようなことから、終末については天平勝宝5年(753)が一応の目安となることについては問題ない (fig. 97~100参照)。

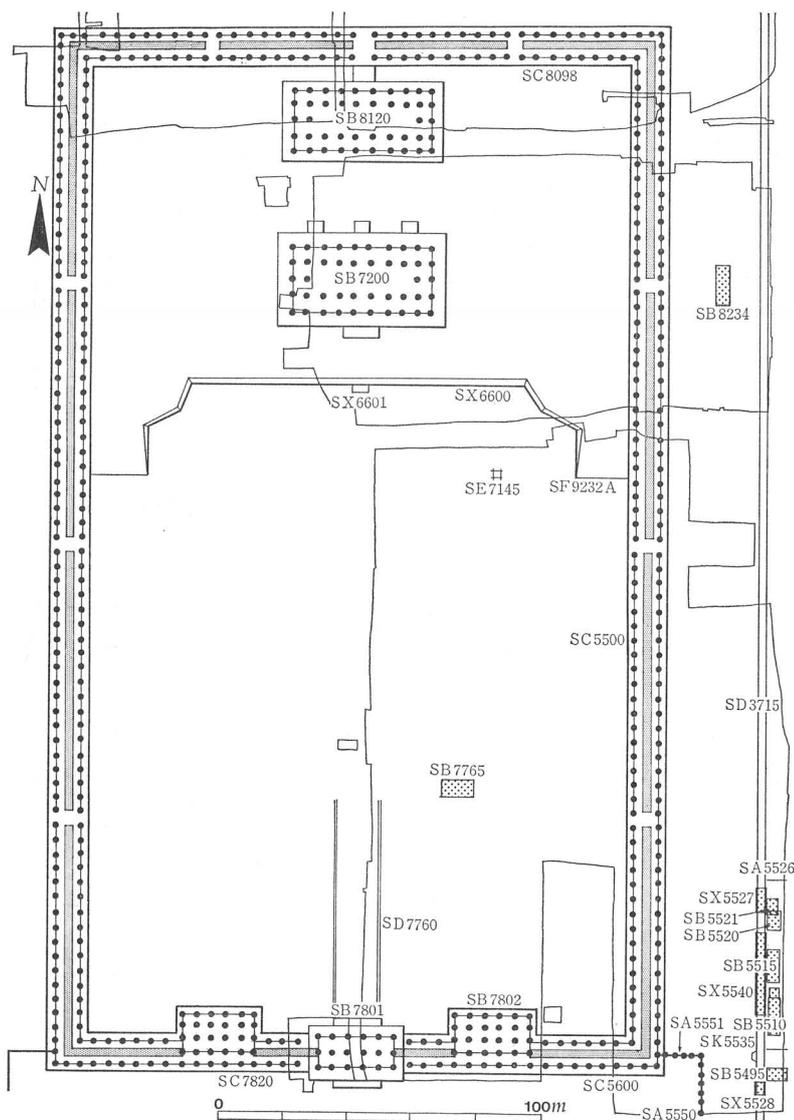
fig. 98  
第I-2期の主要遺構

第I-2期(fig. 98) 南面築地回廊SC5600に東楼SB7802を増築した時期である。広場の礫 東楼の増築  
は敷きなおし、南北通路の幅が約14mに狭くなったことが東側溝SD7760によってわかる。同  
時に雨落溝などが部分的に改修されるが、回廊内は基本的に変化しない。

殿舎地区では正殿SB7200の前面左右にたつ方形の小建物SB6636, SB6643をこの時期にあて  
たが、それはさきのSB6680よりも新しいというほどの意味である。また建物SB6605も方形建  
物ののち仮設的にたてられたものとかんがえる。ともかく、2棟の小建物はさきに想定した左  
右の階段位置にあたっており、この時期の南面階段は中央のみの1個に減少したことがわかる。  
東外郭では南北溝SD3765が埋立てられ、築地回廊の東南隅に朝堂院の塀SA5551A, SA5550A 朝堂院  
がとりつけられた。つまり、この時期を特徴づける点は朝堂院がとりつけられたことであり、  
SB7802の建設も朝堂院からの偉観を配慮したもののようである。しかし、SB7802とSA5551A  
・SA5550Aを同時につくった証拠はなく、朝堂のほうがさきに成立している可能性もある。  
後述するように『続日本紀』によれば霊亀元年には朝堂院が確実に存在している。SD3765の  
廃止にともなって、内裏・第2次大極殿地域との境界に新しい南北溝SD3715がつくられた。

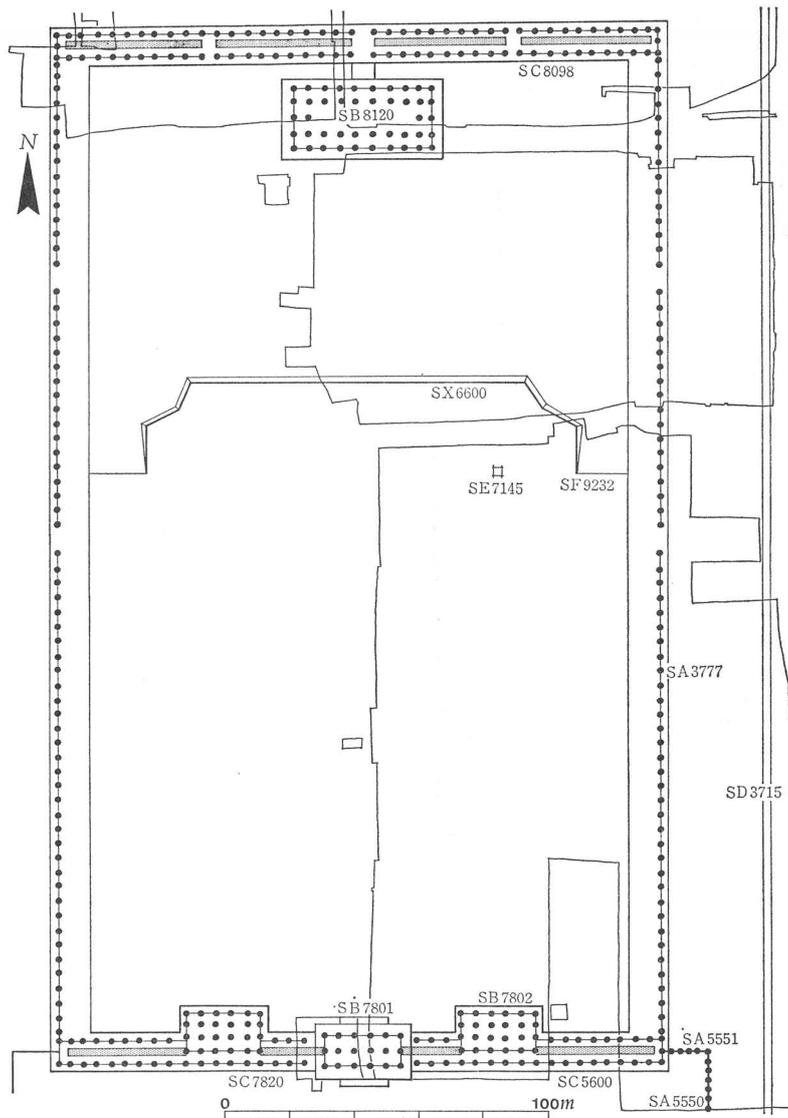
fig. 99  
第I-3期の主要遺構

**第I-3期**(fig. 99) 東面築地回廊SC5500が撤去され、南北塀SA3777に変えられる時期である。殿舎地区の正殿SB7200もこの時期に撤去されたものとする。これは後述のように恭仁京遷都に際して大極殿と歩廊を移建したことにあててからである。この地域の第I-4期の使用状況をしめすSB7802出土木簡によれば、殿舎地区の建物がすべて消失したとはかんがえられないので、後殿SB8120については残存したものと推定する。東外郭、北外郭については大きな変化がなかったようである。広場の井戸SB7145については一応この時期まで存続するものとしたが、SB7200などとともに撤去されて存在していないかもしれない。

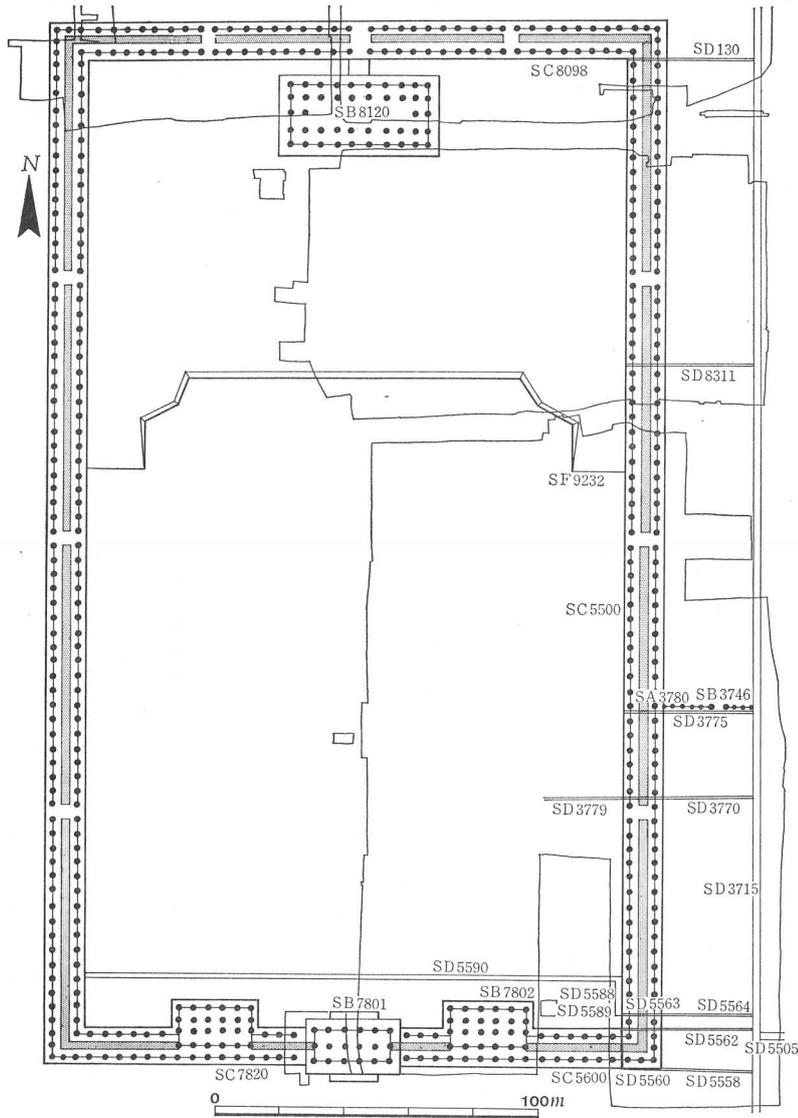
fig. 100  
第I—4期の主要遺構

**第I-4期**(fig. 100) 第1次大極殿地域が復興する時期である。正殿SB7200は再建されなかったが、東面築地回廊SC5500が再建された。同時に、回廊内からの排水を南北溝SD3715に導

く数条の木樋暗渠や開渠がつけられた。南面築地回廊 SC5600の北側に東西溝SD5590を掘り、北方からの雨水などをここに集め、南東隅の木樋暗渠で回廊外に排水するように改めた。第I-1・2期の広場南部には多量の砂質土が堆積しており、この地区の滞水状況を物語っている。そこで、郭内の排水に留意した結果、排水施設がSC5500の南部に集中することになったものとおもわれる。また、第I-1期に設置した回廊基壇縁の盲暗渠が、このころには目詰りして機能が失われたことによるのであろう。回廊の雨落溝も改修されている。

東外郭では、南寄りのところで東西堀 SA3780と東西溝 SD3775とで遮蔽し、門SB3746を通過して往来するようにした。北外郭には中軸線をはさんで東西にわかれる建物群が存在するが、北辺に東西溝SD126をめぐる程度で、とくに建物を圍繞する施設をつくっていない。

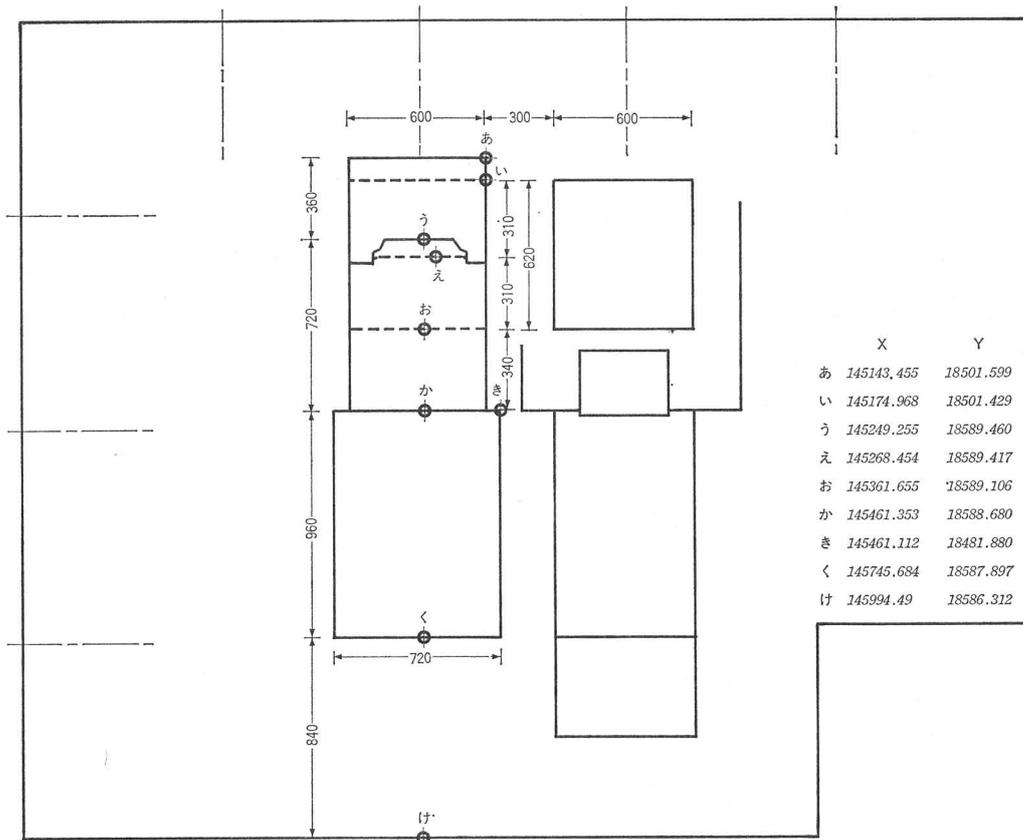
fig. 101 平城宮内における第1次大極殿地域の地割り  
 数字は天平尺, x.y.の値は平面直角座標系  
 第6系, 単位m, 値は負数である。

第I期の地割り(fig. 101) はじめに第1期の第1次大極殿地域が平城宮全体のなかで、どの宮内地割りように設定されているかという点についてのべよう。大極殿南門(SB7801)と朱雀門心々距離は  $533.04\text{m} \div 0.296 = 1800\text{尺}$  (大宝大尺1500尺、以下大宝大尺は大と略する)。この長さは平城京地割り

計画の1坊分の長さ一致し、平城宮の南北長さが2条分の長さを基準にしていることからすれば、朱雀門から1条分の長さをへだてた平城宮の北半に第1次大極殿を割りつけたことを意味する。平城宮の宮城諸門は条坊地割り計画にもとづくものであるから、西面の佐伯門からの南北方向の道路よりも大極殿南門が若干北にのびていることになる。ちなみに、南に位置する第1次朝堂院南門と朱雀門心々距離は  $248.84\text{m} \div 0.296 = 840.4\text{尺} (\approx 840\text{尺}, \text{大}700\text{尺})$  となり、第1次朝堂院の南北長は  $284.2\text{m} \div 0.296 = 959.8\text{尺} (\approx 960\text{尺}, \text{大}800\text{尺})$  である。

第1次大極殿北面築地回廊と南門との心々距離は  $317.7\text{m} \div 0.296 = 1072.9\text{尺} (\approx 1080\text{尺}, \text{大}800\text{尺})$  である。それに対して北面築地回廊と北面大垣との心々距離は  $170.1\text{m} \div 0.296 = 575\text{尺} (\approx 580\text{尺}, \text{大}483\text{尺})$  と端数を生じることになる。こうしたことから、南北方向の地割りは朱雀門を起点とし、大宝大尺100尺単位のラウンドナンバーで朝堂院と大極殿の位置を決め、端数が後方にあつめられたことを意味する。

第1次大極殿地域の中軸線と東面築地回廊との心々距離は  $88.3\text{m} \div 0.296 = 297.3\text{尺} (\approx 300\text{尺}, \text{大}250\text{尺})$  であり、全体の東西幅を  $176.6\text{m}$  (600尺, 大500尺) に復原しうる。一方、内裏地域の北面塀SA486は総長  $177\text{m}$  (600尺, 大500尺) であり、第1次大極殿回廊との間に300尺 (大250尺)

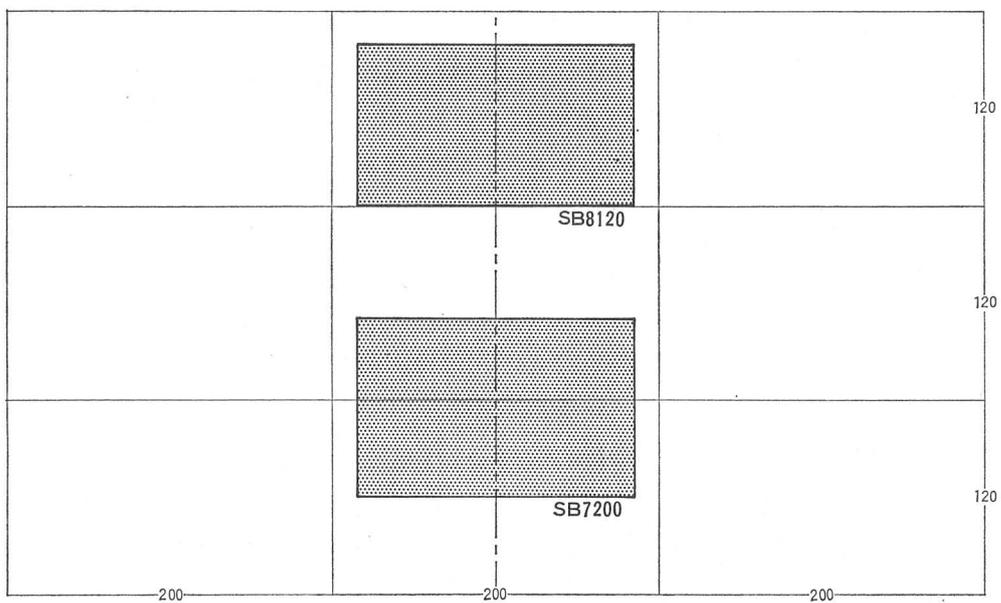
fig. 102 第I期建物の配置計画

**第I期の建物配置** (fig. 102) 殿舎地区における復原した2棟の建物はともに中軸線上にある。正殿 SB7200の心(N196)は、埴積擁壁 SX6600(N163)から北面築地回廊心までの距離106.5m(360尺、大300尺)の南1/3地点とほぼひとしく、後殿 SB8120の推定基壇前縁(N232.2)が北1/3地点とほぼ一致する。一方SX6600とSB7200基壇前縁との距離は18.22m(≒60尺)であり、SB7200とSB8120との基壇間隔は21.4m(約70尺)になる。2棟の建物はともに東西の築地回廊心々距離を3分した中央におさまっている。以上のようなことから殿舎地区の地割りは、殿舎地区を9等分したのち、中心部の南2画を正殿、北1画を後殿にあてたものと推測される。

第I-2期に増築したSB7802の東西心(W225.15)は築地回廊基壇の東入隅部(W184.5)から南門の中軸線までの距離を2等分した地点とほぼ等しいところにあり、南面築地回廊の内法を4等分した地点に東西建物の心をおいたことが想定できる。

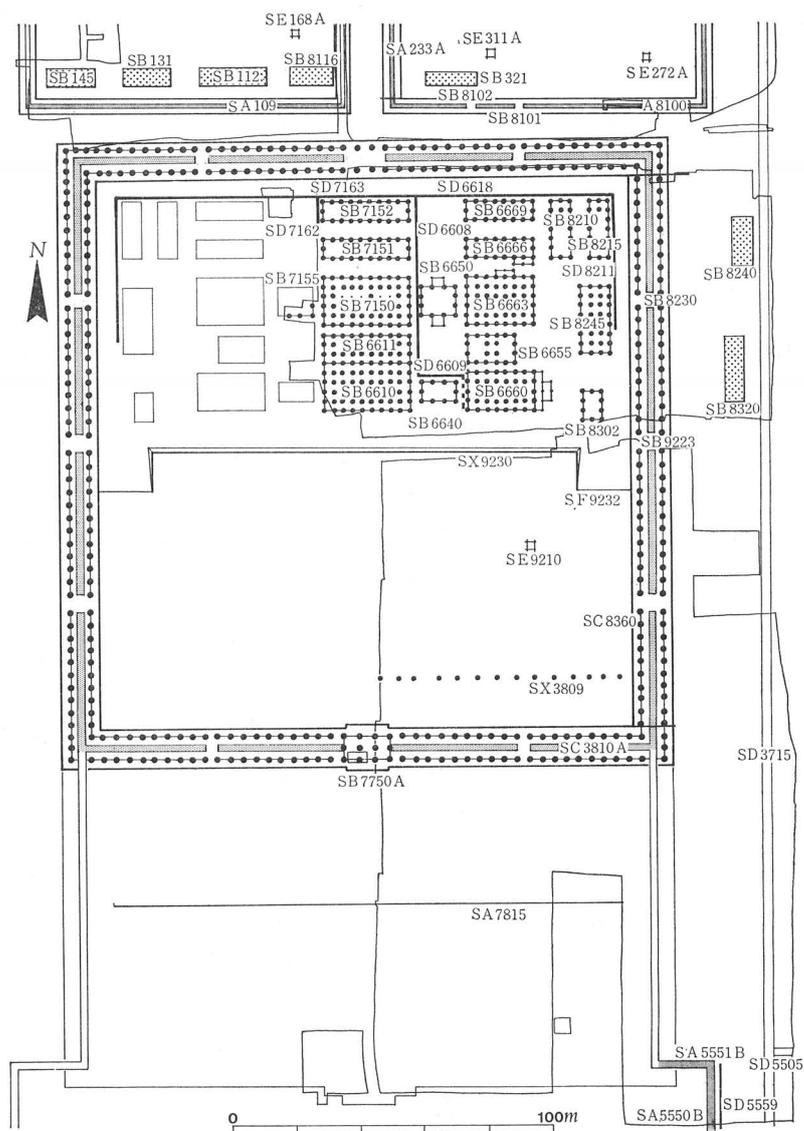
fig. 103  
第II期の主要遺構

第II期の遺構では、殿舎地区東第1群建物のSB6660とSB6655に、或いはSB7151増改築が認められる程度であり、建物の重複関係によって小期にわけることができない。しかし、中央建物群のSB7150の柱抜取痕跡からは、他の建物の場合よりも若干古い平城宮土器Vが出土している。後述するようにSB7150を西宮寝殿にあてると、宝亀元年(770)に称徳天皇はここで崩御したことになる。平安時代の例では天皇の没後その寝殿をとりこわした慣例があるので、SB7150は称徳天皇崩御後にとり壊した可能性が強い。第1次朝堂院を画する塀SB5551A、SB5550Aはこの時期に築地に改められた。ただし、今回の調査地ではそれを裏付ける資料を発見しておらず、後の朝堂院地域の調査成果にもとずいている。

この時期に南面と北面の築地回廊を内側によせるのであるが、その際、6 ABE—K・M地区における第I期東面築地回廊南部の状態が問題となる。この場合つぎのような状況が想定できるであろう。1 SC5500がなお築地回廊として存続する。2 SC5500の築地のみ存続して朝堂院の築地と連結する。3 SC5500を完全に撤去して、どのような遮蔽物も設けなかった。

遺構としてはなにも存在しないのであるが、ここでは第1次大極殿地域と第1次朝堂院地域との連続性と、第1次朝堂院の北面築地が北面の全域を遮蔽した痕跡がないことから、2の立場をとり、この時期の東面築地回廊 SC3810Aと朝堂院築地 SA5551Bを結ぶ築地が存在したものとかがえる。傍証ではあるが、この時期の南面築地回廊外の東西塀SA7815の東端が、かつての回廊基壇付近で停止しており、基壇とともに築地が存在したことが想定できる。ただし、第1次朝堂院の詳細な時期区分や終末年代については、現在進行している同地域の発掘調査成果にもとずいて後考したい。広場地区の礎敷も整備されるのであるが、井戸SE9210を新設するほかは建物などを建てた痕跡はない。

第Ⅱ期は小期に細分されることなく、多少の変更はあるにせよ天平勝宝5年以降に建設がはじまり、長岡遷都まで30年余り存続したとかがえる。終末の年代は、この時期の建物の柱痕跡ないしは柱抜取痕跡から平城宮土器Ⅴが出土していることから決定した(fig. 103参照)。

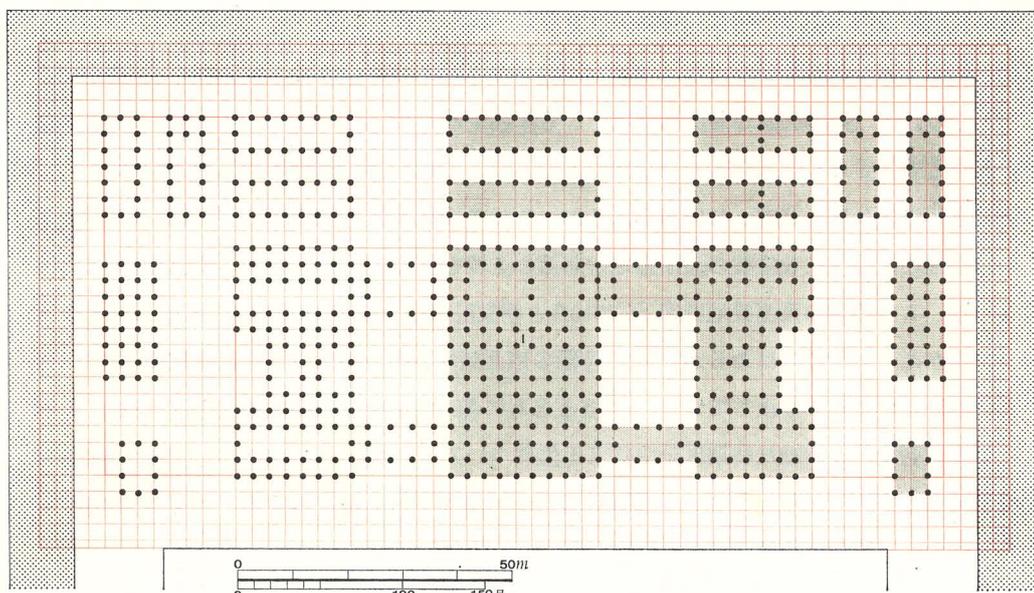
fig. 104 第II期建物の配置計画

**第II期の建物配置** (fig. 104) 殿舎地区の中央と東半分とで15棟の建物を検出したのだが、建物配置を左右対称にかんがえると全体で27棟の建物が林立することになり、回廊をくわえらんと敷地面積に対する柱心での建築面積の比は約37%となり、内裏地域の盛時における建物の棟数に比肩している。しばしばのべてきたように建物配置はすこぶる計画的であり、殿舎地区全域を10尺(2.99m)方眼に割り、個々の建物を配している。建物群は石積擁壁と北面回廊心からそれぞれ内側に45尺へだたり、東西回廊心からそれぞれ40尺内側に位置し、東西510尺、南北220尺の長方形区画内におさまる。その内部に原則として柱間寸法を10尺とする建物を中心部と外縁部とに大別して配置したようである。すなわち、中心部は南北140尺、東西350尺の長方形区画であり、中心に間口9間の3棟を南北に並列する正殿(SB6610, SB6611, SB7150)をおき、廂のある脇殿を四隅におき、その間に主殿と脇殿、脇殿と脇殿とを結ぶやや小さい建物を介在させる。外縁部は、中心部である長方形区画の外側をめぐる幅80尺のコ字形の部分であり、中

心部の後方には東西棟、側面には南北棟の建物を配している。復元的にいうならば、この正殿と脇殿の後方に計6棟を配し、脇殿の左右にそれぞれ4棟、合計14棟の付属建物を配置していることになる。

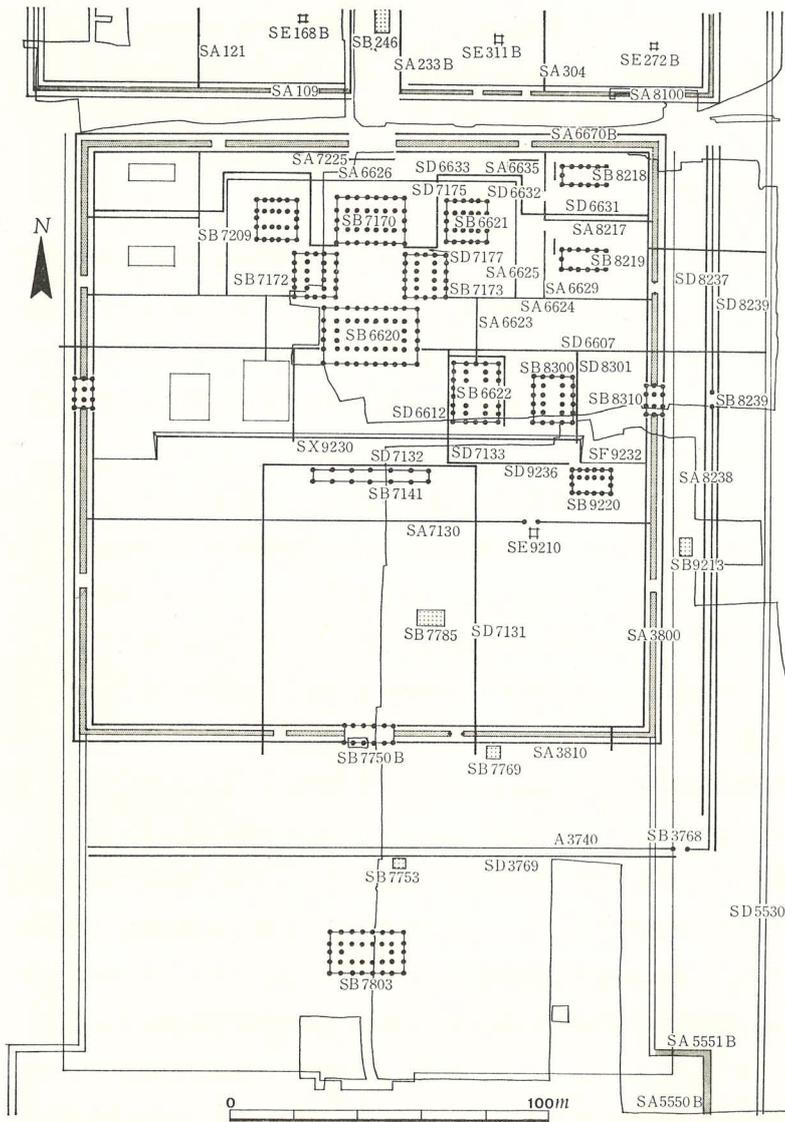
fig. 105  
第Ⅲ-1期の主要遺構

第Ⅲ期の遺構については、2小期に区分した。たとえば東北隅のSB8219・SB8218に建替えがみられるものの、全体として建物配置に大きな変更がない。一方、正殿SB6620の後身建物とみられるものがあるが、規模が格段に小さく、他の建物群と併存したとはかんがえられない。こうしたことから、後述のように第Ⅲ-1期を平城上皇の内裏にあて、第Ⅲ-2期をそれ以後のものともみなしている(fig. 105)。

第Ⅲ-1期の建物配置は前殿と後殿を中軸線上におき、それぞれの左右に脇殿を配する。そのような建物配置からすれば、内裏的であり、さきにもべたように平城西宮というのは第Ⅲ-1期の遺構のことであることはほぼ間違いのないところである。つまり、築地にかこまれる方格の区域が内裏であり、その南に少しく離れて位置する建物SB7803を大極殿相当の建物に比定しうるのである。第Ⅲ期の建物配置が内裏的である点についてはすでにふれたところであるが、それは概観的な印象であって、平城宮内裏地区あるいは平安宮古図と比較するならば、細部においてかなりの相違点を見出すことができる。ここでは他の内裏との比較を試みながら、平城上皇の内裏の検討を進めてみよう (fig. 105参照)。

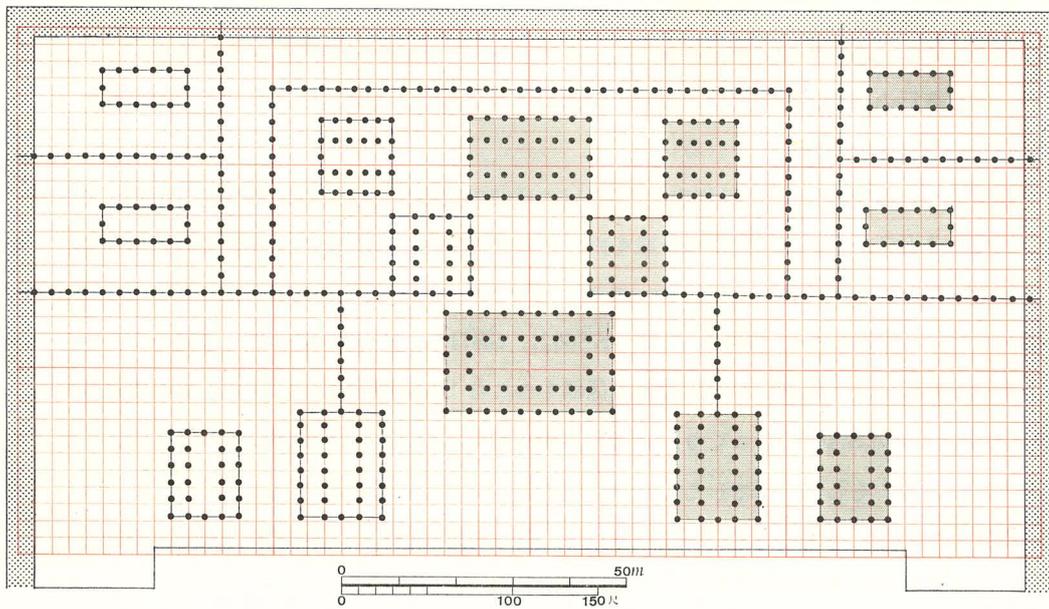
fig. 106 第Ⅲ-1期建物の配置計画

**第Ⅲ期の建物配置**(fig. 106) ここでは第Ⅲ期当初の建物配置について検討しよう。この時期の建物は第Ⅱ期とことなり、廂を広くとることを特色とし、すべての建物が10尺の柱間寸法でないため、第Ⅱ期のように単純な方法では解決しない。殿舎地区は第Ⅱ期と同様に南北は北面築地心から石積擁壁まで310尺、東西は築地心々距離590尺の長方形区画をもつ。この区画内を東西・南北に画する塀は、中軸線および北面築地・石積擁壁を基準とした10尺方眼で計画的に配置されているようである。 10 尺 方 眼

中軸線上にある正殿SB6620の棟通りは石積擁壁SX9230の北110尺、北面築地の南200尺のところであり、殿舎地区南北長さをほぼ3分した南3分の1線上に位置する。同じく中軸線上にある後殿SB7170の棟通りは北面築地の南80尺にあり、SB6620との心々距離は200尺である。脇殿の位置は、正殿と後殿によって規制されているようである。南に位置するSB6622の棟通りは中軸線の東110尺にあり、それは正殿と石積擁壁との距離にひとしい。また、北妻柱列は正殿の南廂にそろえている。SB6622の東にあるSB8300の棟通りは中軸線の東190尺に位置し、南妻柱列をSB6622にそろえているようである。北に位置するSB6621は棟通りを後殿のそれにそろえ、桁行の心は中軸線の東100尺にあたる。もう1つの脇殿SB7173は、周囲の正殿、後殿、脇殿SB6621との関係で位置が決められたようである。すなわち、東側柱筋をSB6621の西妻柱筋に、西側柱筋を後殿の東妻柱筋にそろえており、結果的には棟通りが中軸線の東55尺となる。また桁行の心は正殿の北廂と後殿の南廂の間にある。このようにして主要建物の配置がきまり、それを塀でかこんでいる。

北面築地心から160尺、殿舎地区南北長310尺のほぼ中間にあたる地点に東西塀SA6624をもうけ、また北面築地心から40尺南に後殿を画するSA6626を、80尺南に北東隅の附属屋区域を 塀 の 区 画 2分するSA8217がもうけられている。東西を画する塀としては、中軸線から150尺東にSA6625をもうけ後殿SB7170、脇殿SB7173、SB6621、SB7172、SB7209をかこむ区画をつくり、さらにその東に30尺の通路をおいて付属屋区域をかこむSA6629を設けている。また中軸線の東110尺のところSA6623をつくり、正殿の東面を画している。以上の塀はすべて整然として10尺方眼にのる。そして、塀でかこんだ東北隅の区画のなかにはそれぞれの中心に1棟ずつ建物を配置している。なお、広場地区のSB7141、SB92220については第Ⅲ期におく絶対的な根拠がなく、第Ⅱ期に遡る可能性もあることはすでにのべた。

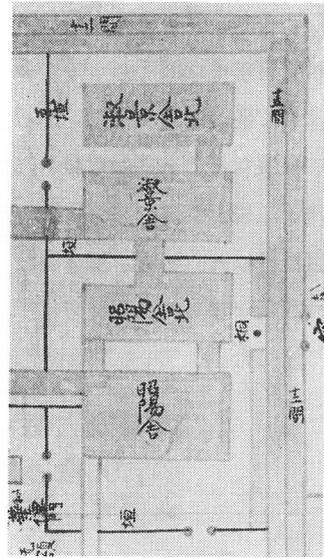
fig. 107 平安宮古図にみえる内裏東北隅

る。上皇内裏のSB8219などが機能上平安宮内裏のそれと同一とはいいがたいが、平城上皇の親王たちが居住した可能性がある。この2区画内の建物に2～3回の建替がみとめられることは、上皇内裏の諸殿のなかでもっとも使用頻度の高かったことをしめしている(fig. 107)。

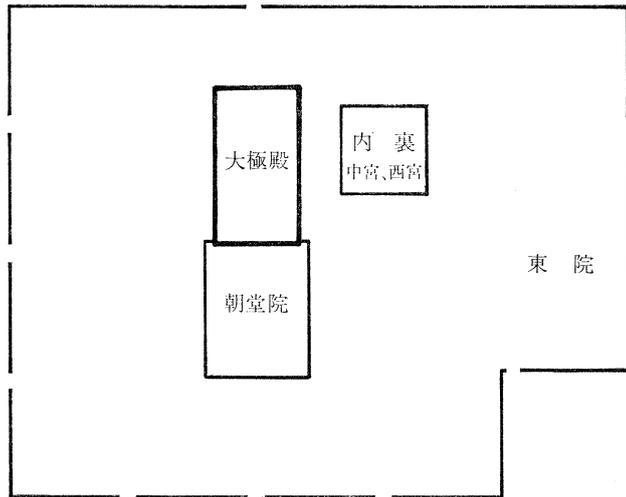
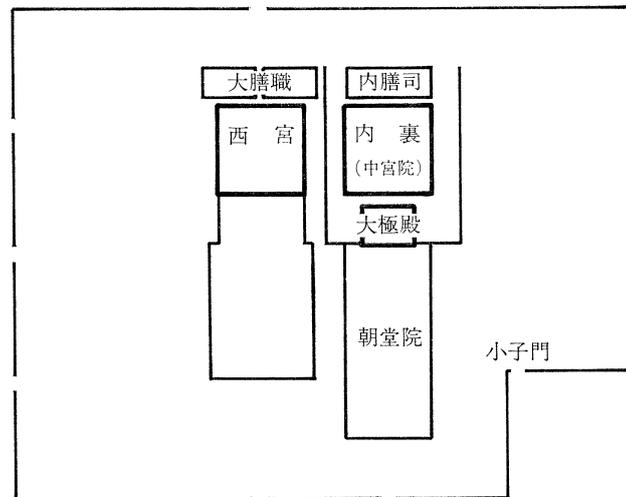
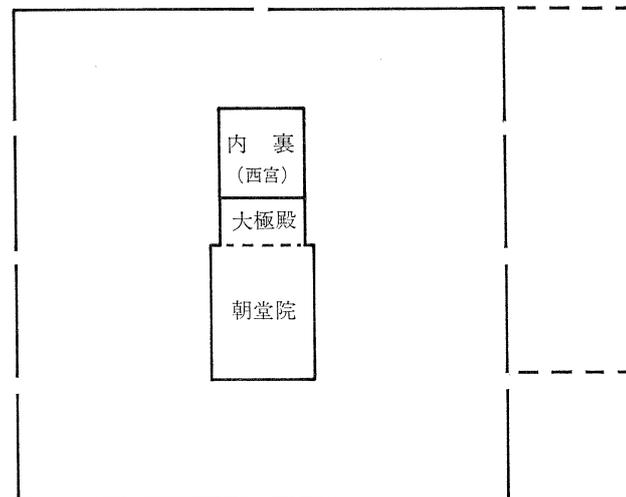
fig. 108 第1次太極殿地域の変遷

1 和銅~天平勝宝5年(710~753)

2 天平勝宝5年以降~天応1年(754~781)

3 大同4年~天長1年(809~824)

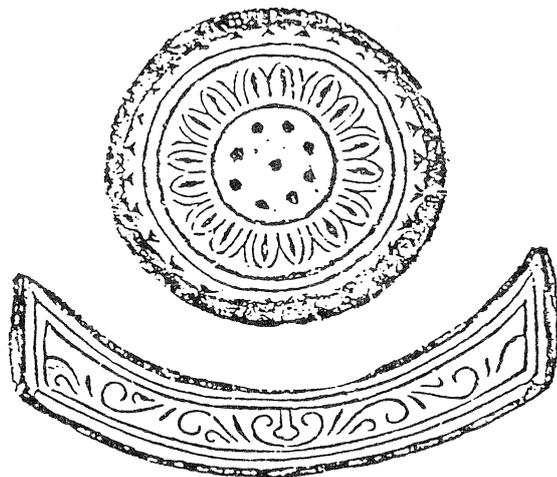
fig. 112 第2次大極殿・朝堂院の軒瓦

**6225A—6663C** とともに平城宮瓦Ⅱに位置づけた軒瓦である。それらは、第2次大極殿・朝堂院の主な軒瓦であり、第1次大極殿・朝堂院の年代が確定するにしがって、変更せざるをえなくなった。第2次大極殿・朝堂院の造営年代については、『平城宮報告Ⅳ』を出版した1966年段階まで、聖武天皇が恭仁宮から遷都した天平17年(745)以降に比定してきた。一方、内裏地域の年代についても、第1次大極殿地域に第1次内裏を想定し、第2次内裏の年代を天平17年以降にあてたのである。

1964年に行なった内裏北方官衙地域(第20次調査)の土壌SK2102から検出した軒瓦は、年代決定の有力な拠り所となった。すなわち、神亀5年(728)と天平元年(729)の紀年木簡とともに、軒丸瓦6311A・6313C、軒平瓦6664F・6666A・6685Bが出土したからである。これらの軒瓦がいずれも内裏地域で使われていることから、内裏が神亀年間にはすでに存在したことがあきらかになった。この成果を<sup>1)</sup>発展させ、内裏地域の前面に展開する第2次大極殿地域・朝堂院地域

も一連の造営とし、第2次大極殿・朝堂院を代表する軒丸瓦6225A—軒平瓦6663Cの年代を神亀年間に繰上げる機運が生じた。その後、他地域の調査結果をも勘案して、第2次大極殿・朝堂院は聖武天皇即位の神亀元年(724)を目標にして造営したとする仮説が一般化し、『基準資料瓦編Ⅱ』の解説にいたったのである。

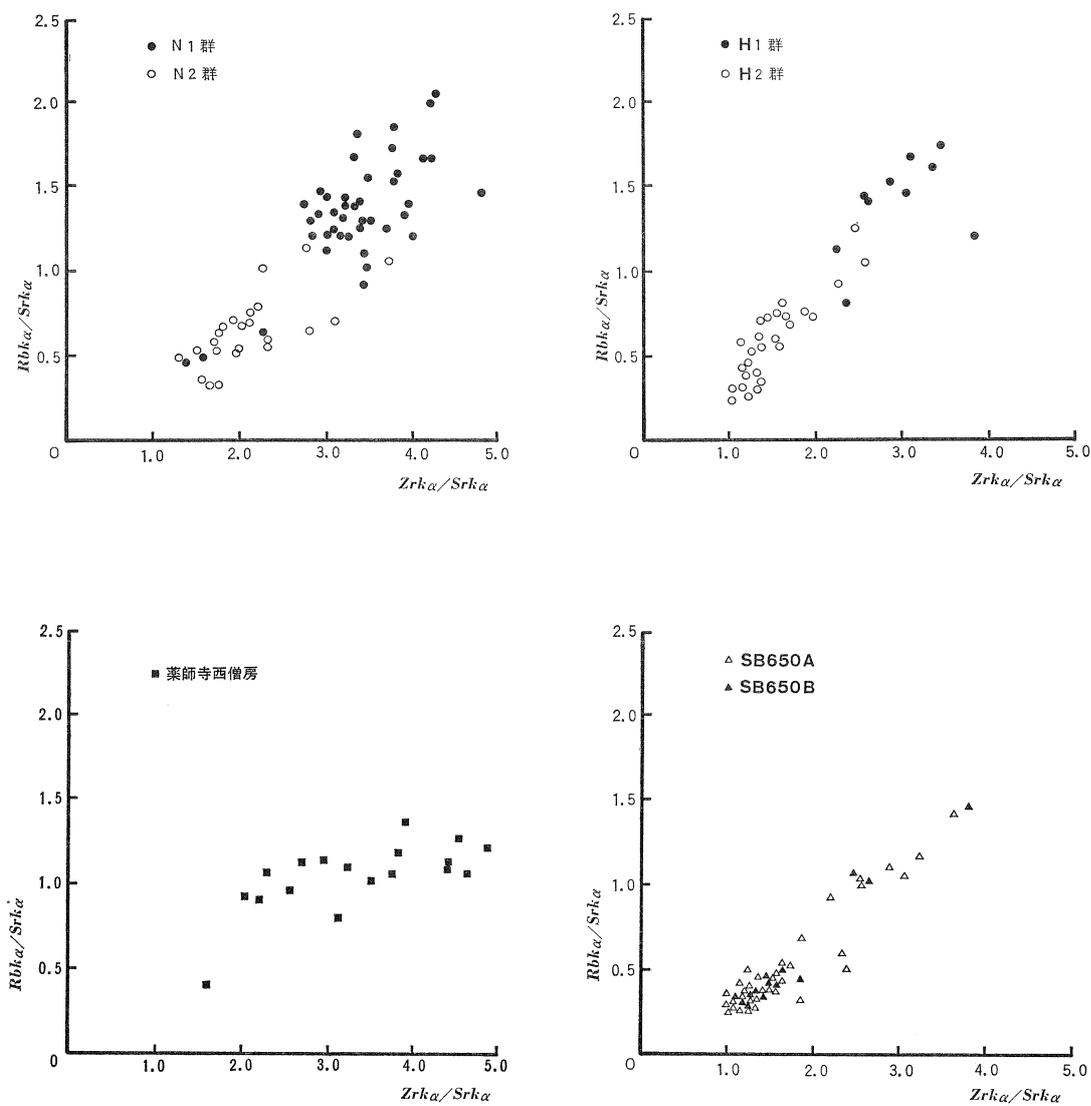
fig. 118 土器の蛍光X線分析

**方 法** 分析試料となる土師器の大半は完形品、もしくはそれに近いものが多く、本報告では原則として非破壊的手法によることにした。同手法として最もよく知られている蛍光X線分析をおこなった。蛍光X線分析法では、土師器に含まれる組成元素を定量的に測定することが可能である。分析の対象となる元素は、土師器を相互に比較するために最も有効なものでなければならず、本報告ではストロンチウム(Sr)、ルビジウム(Rb)、そしてジルコニウム(Zr)を定量的に測定することにした。また、胎土に含まれる鉱物片や岩石礫種の判定とその集合状態については、薄片を作成し偏光顕微鏡下で観察を行なった。さらに、一部の試料については鉱物同定のためにX線回折分析を並行した。

測定条件

X線管球： Cr(クロム)  
 電圧電流： 40kV-20mA  
 分光結晶： LiF(フッ化リチウム)  
 検出器： シンチレーションカウンター  
 走査速度： 1/1 (°/min)

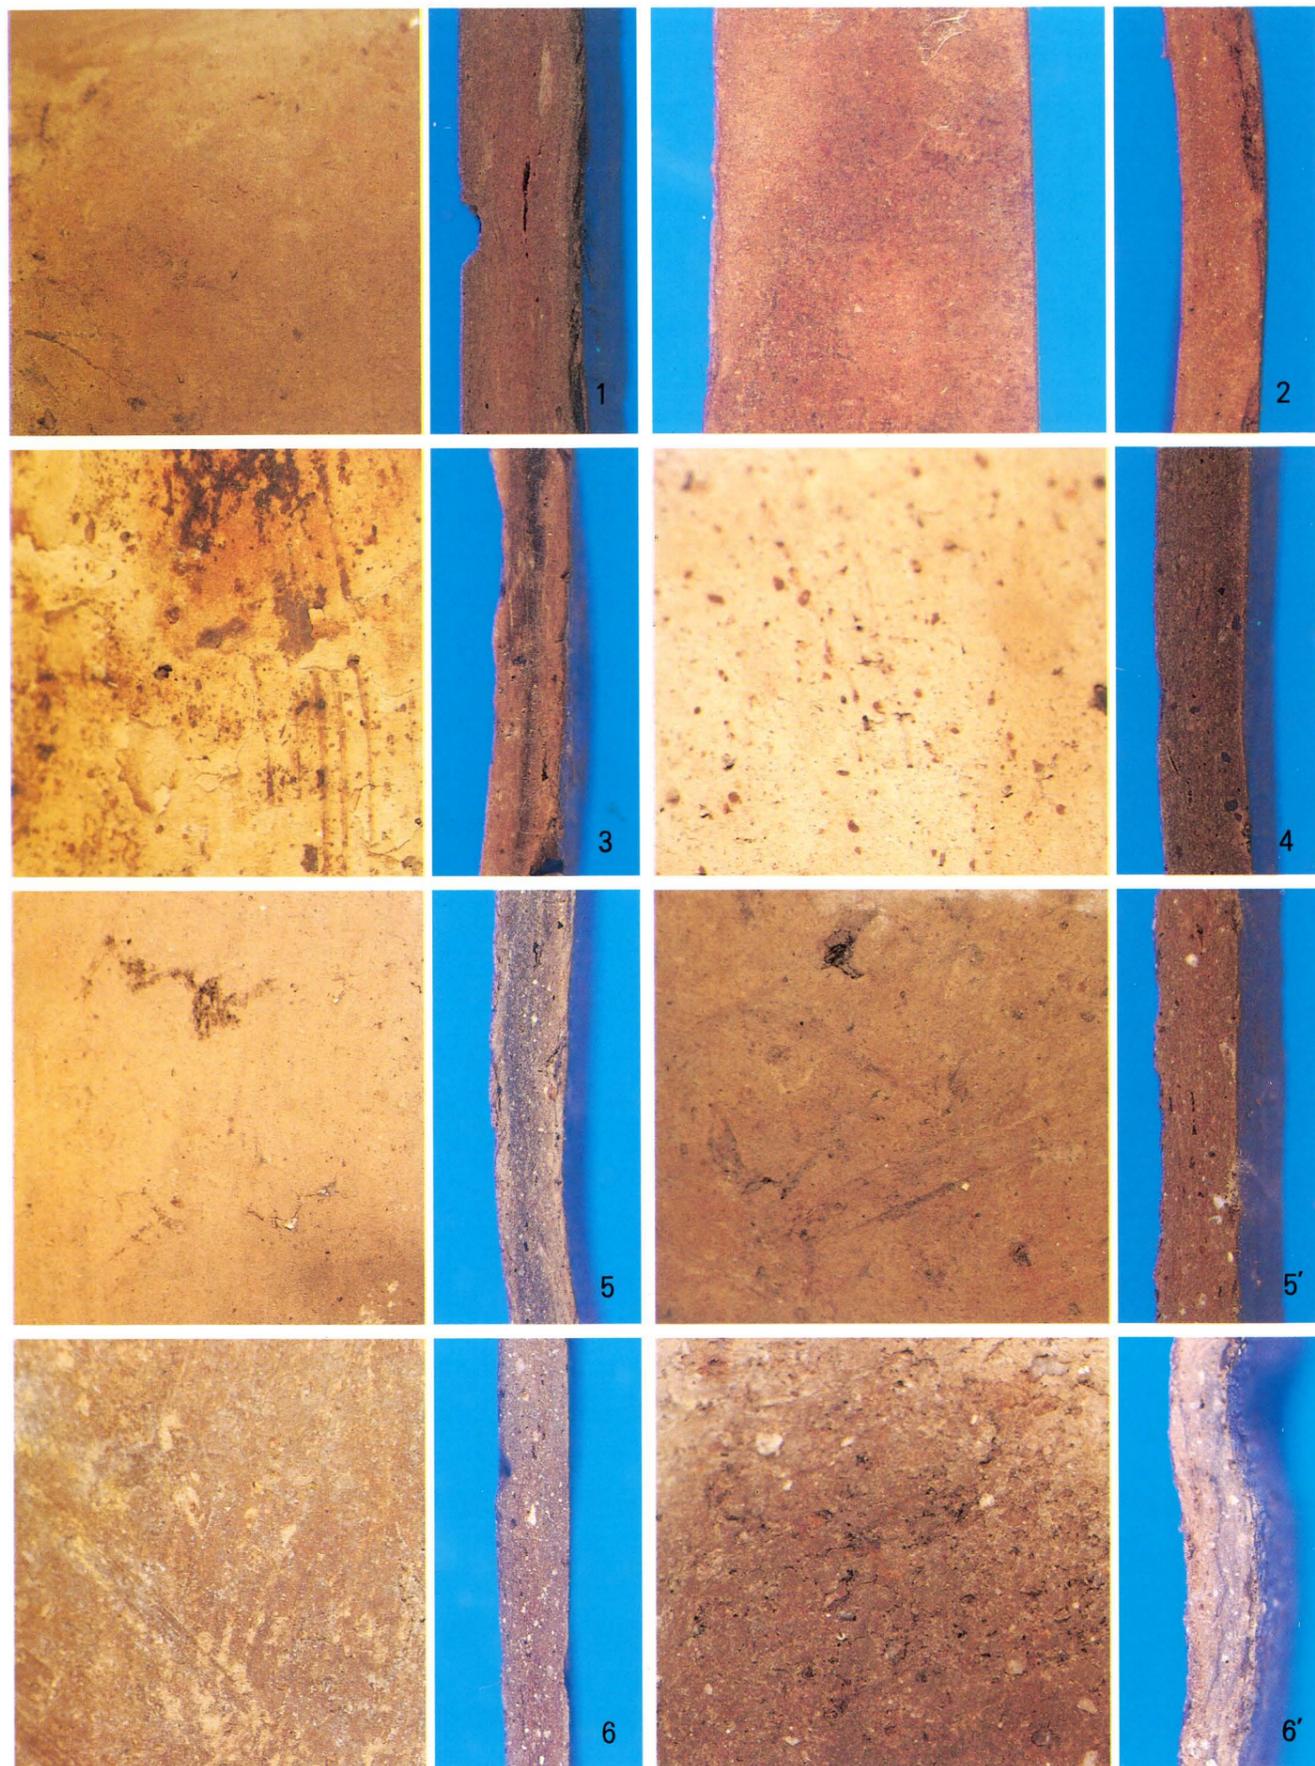
fig. 116 平城宮土器表面・断面拡大写真

1 : 平城宮土器IV 2 : 平城宮土器V 3 : 平城宮土器VII1群  
 4 : 平城宮土器VII2群 5・5' : 東三坊大路測溝SD650 A  
 6・6' : 東三坊大路測溝SD650 B (倍率3)

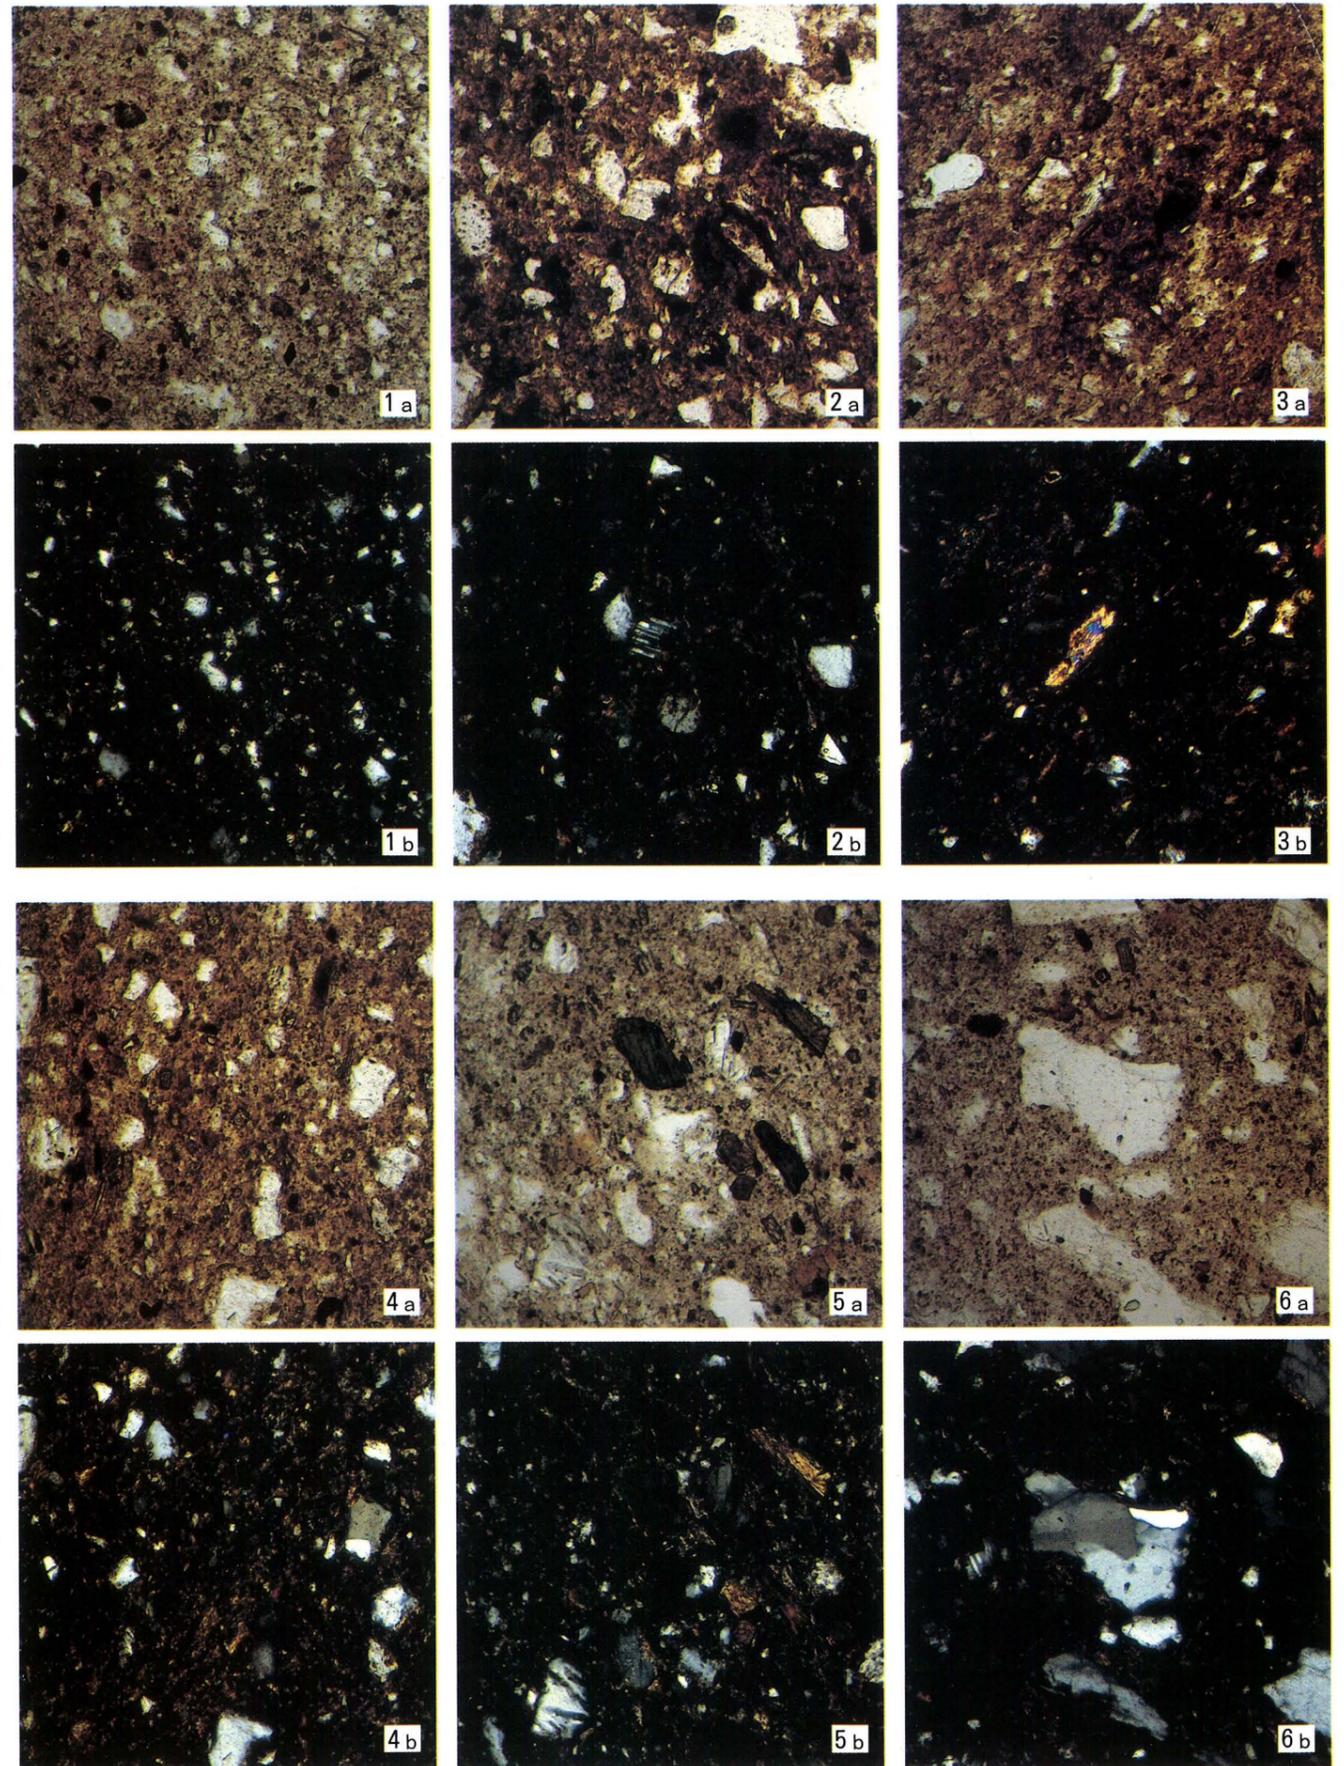
fig. 117 平城宮土器の偏光顕微鏡写真

1 : 平城宮土器IV、2 : 平城宮土器V、3・4 : 平城宮土器VI~VII  
 5・6 : 東三坊大路東測溝SD650 A・B 上段 : -ニコル 下段 : +ニコル (倍率60)

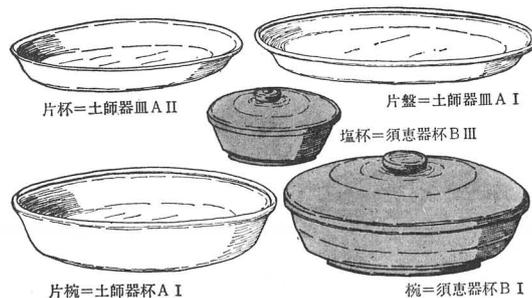
fig. 119 SB7802の食器組合せ

師・装潢と同じ待遇であったことがわかる。このような写経所例からSB7802の食器類をみると、椀・片椀・片杯・塩杯・佐良ないしは片盤の5点の組合せと椀を欠いた4点の組合せが想定できる。すなわち、出土食器のすべて5点を用いるグループと1点を欠く4点を用いたグループが、1:2の関係で存在しているのである。上述した木簡の記事からするとSB7802を守る守衛の殿守は4~5人を1単位としており、かれらを5点組合せの食器を用いるグループに想定しうる。大筒に比定できる曲物4点もかれらが用いたものとするなれば、6点組合せの食器をもつ殿守4~5人に対して、8~10人の下屬がつくことになる。いま積極的な論拠を欠くが、それが衛門府の門部と衛士との関係をしすのであろう。つぎに、殿守の1班が12~15人によって構成されているとすれば、出土の食器類はそれを上回る数量である。何班の構成であったかを想定するのは危険だが、少くとも数班が交代で、警固につき、班ごとの食器がSB7802に保管されていたことは確かであろう。木簡にある人名の付札にはこうした食器類の所有をあらわすものもあっただろう。
