朝堂院東第三堂・東面回廊 の調査 ー第132次

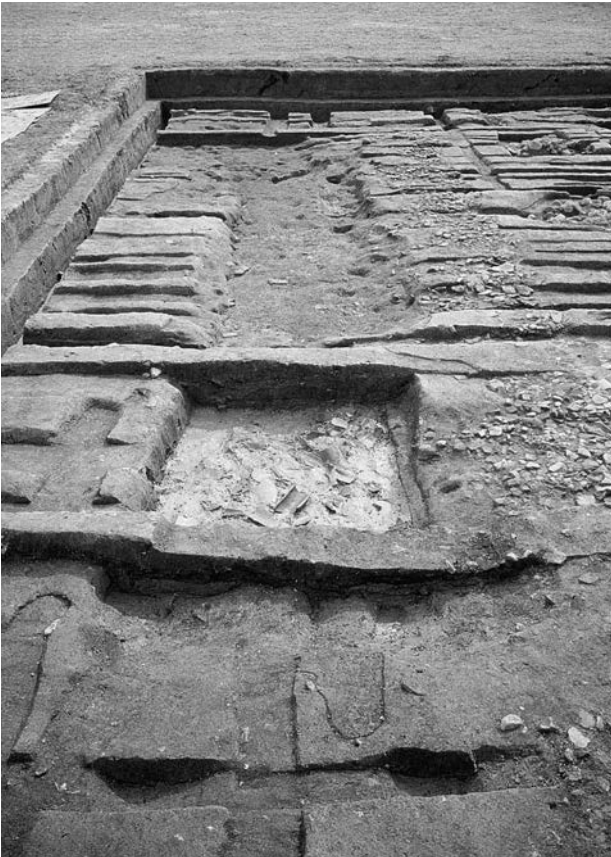
図105 東第三堂東の造営時および解体時の瓦堆積（北から）

なお、基壇の外周には帯状に瓦片が堆積しているが、これは建物の解体時に不要となった瓦を廃棄したものである。また、基壇外周部分を整地した土の下層で、瓦や木片などを大量に含む粘土層を一部確認した。こちらは朝堂院建設の際にでた廃棄物を、造営の最終段階で埋め立てたものである。

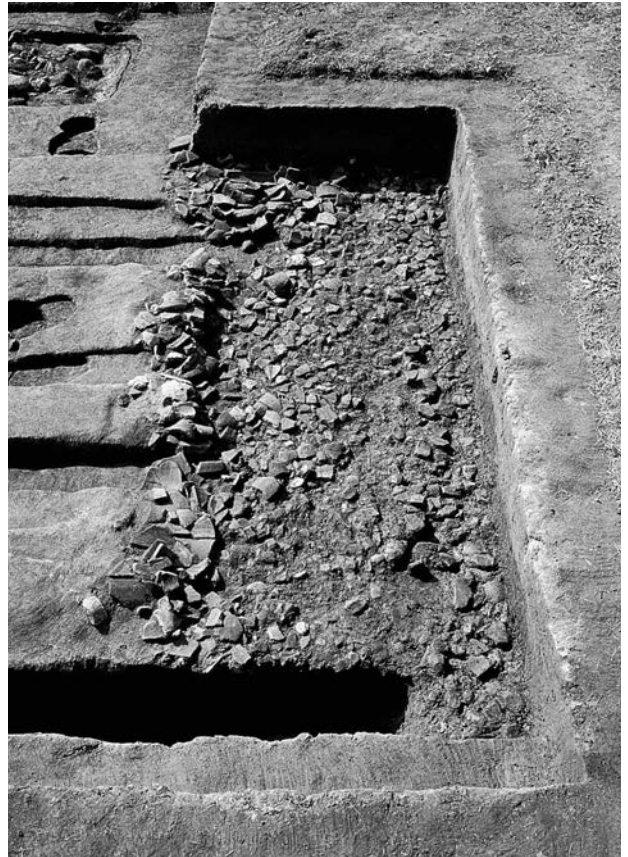
図106 東第三堂西の解体時の瓦堆積（北から）
