第Ⅲ章 遺 跡

1 第一次大極殿院の地理的状況

3 検出遺構

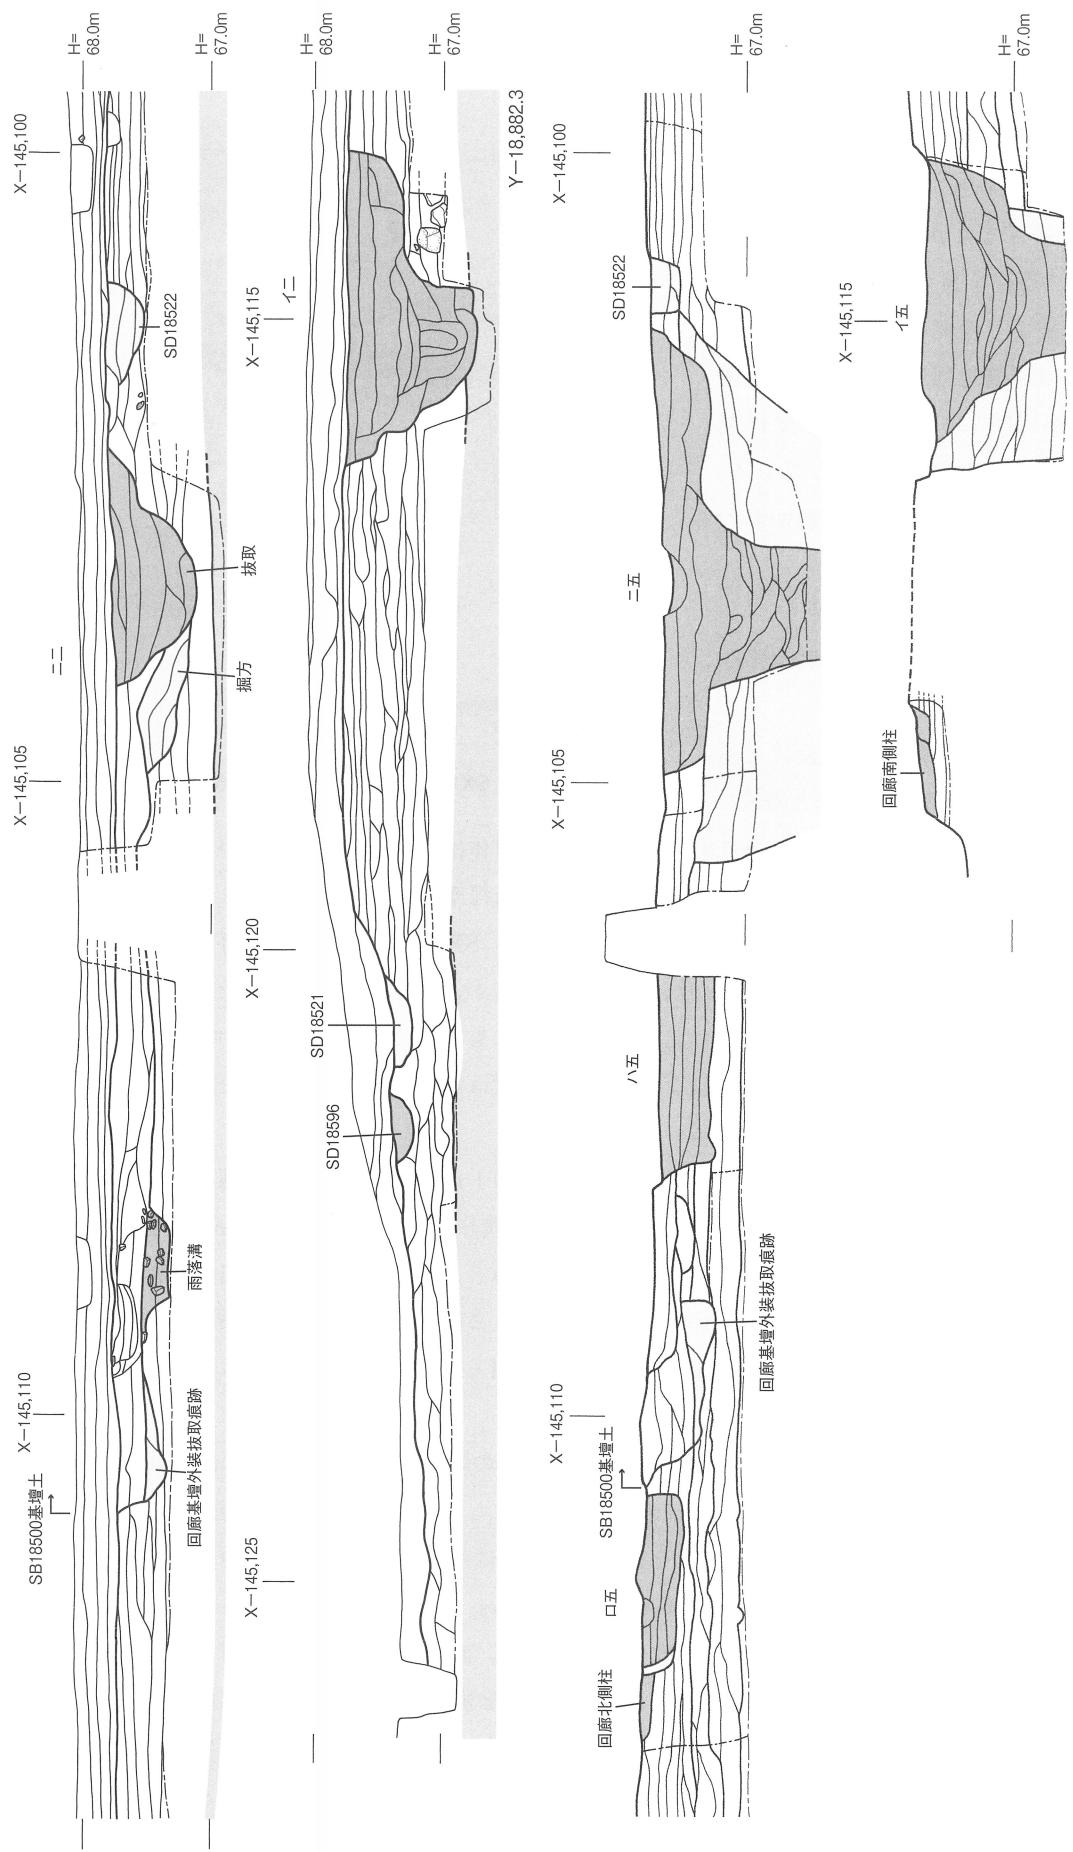
图 31 西楼 SB18500 断面图 1 : 60

大極殿院の南門SB7801の西側、南面築地回廊SC7820の北側に取りついて建つ総柱建物。桁行5間、梁行3間の東西棟建物で、側柱のみを掘立柱とし、その他の柱は礎石建とする。南門東側のSB7802と対応し、ほぼ同じ構造を採る。これらは南門の東西の南面築地回廊に増築された樓閣建築で、SB7802を東楼、SB18500を西楼とする。

掘立柱は基本的に東西に長大な抜取穴を有しており、直径が大きい柱を使用していたようである。抜取穴は一方の先が細くなる茄子状の長円形を呈し、南北幅が3.5m程度であるのに対して東西幅は6～9mにおよび、隣の抜取穴と連結している。抜取穴は、東半の柱は東側に、西半の柱は西側に長くなっており、それぞれ建物の外側に向けて柱を抜き取ったとみられる。深さは2.4～3mで漏斗状を呈しており、底辺では幅が70～90cmとなる。この大きさは東

上記の遺構から想定される基壇の規模は増築部分で東西約27.6m(93.5尺)、南北約8.9m(30尺)
