中央区朝堂院朝庭の調査

—第367次

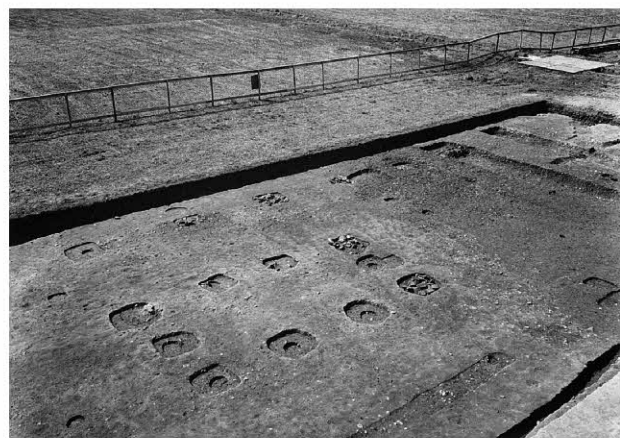
図60 調査区南側掘立柱建物群(北東から)

東区南寄りには東妻の柱列をあわせるような形で2棟が並ぶ。北側の建物は東西3間、南北2間の小型の建物である。南側の建物は北側の柱列のみの確認に留まるが、5間の東西棟建物であろう。

西区南西隅には柱穴が2基確認できる。東区で確認された建物と中央区朝堂院の中軸線を軸に線対称の位置にあることから、同じ性格の建物であると考える。

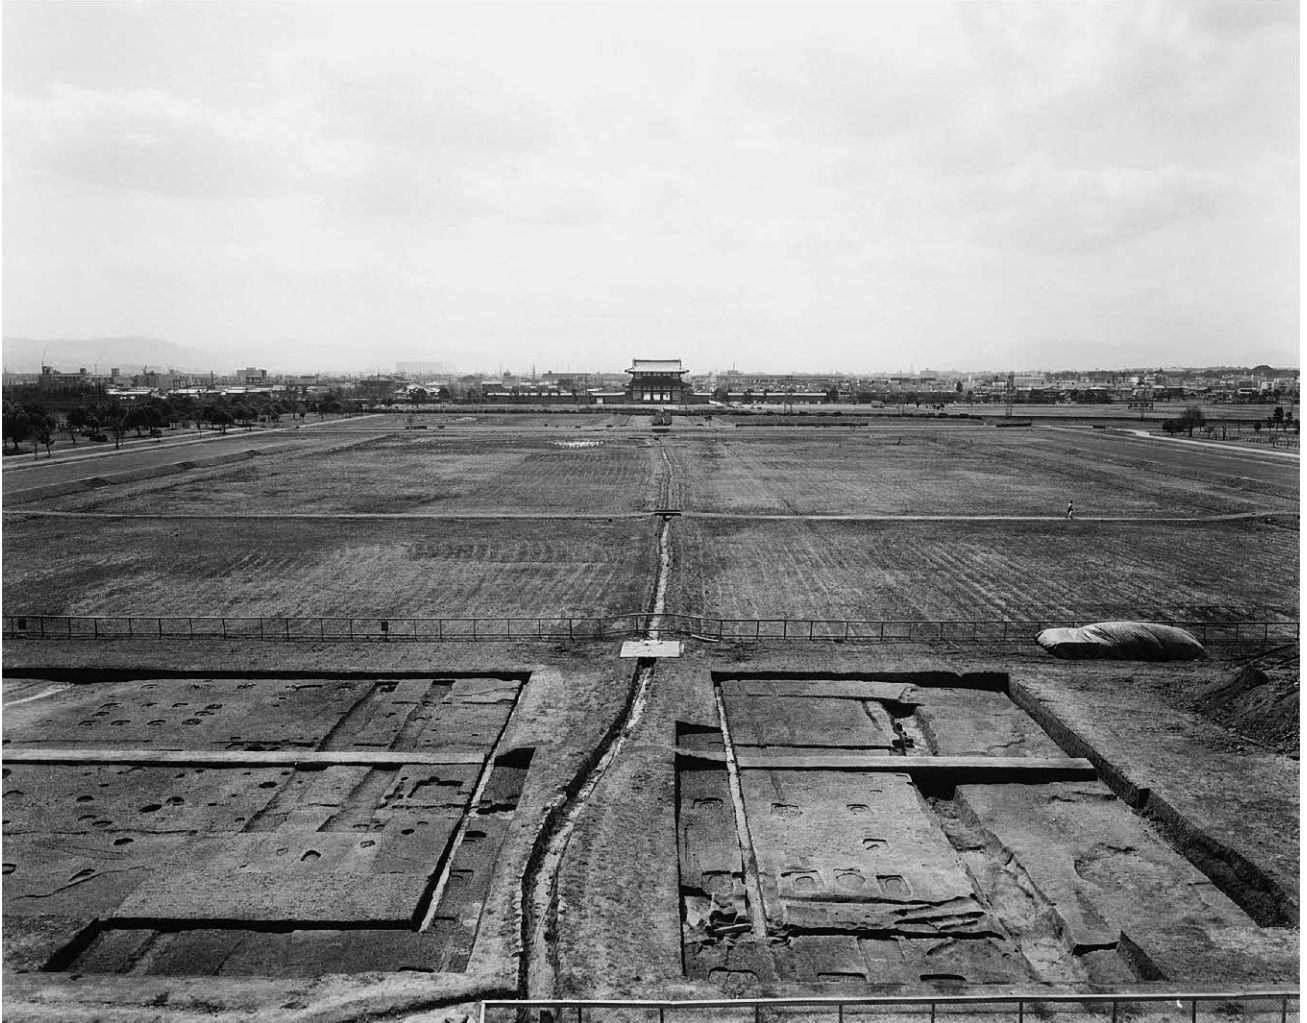
図61 調査区西半部の状況(北から)

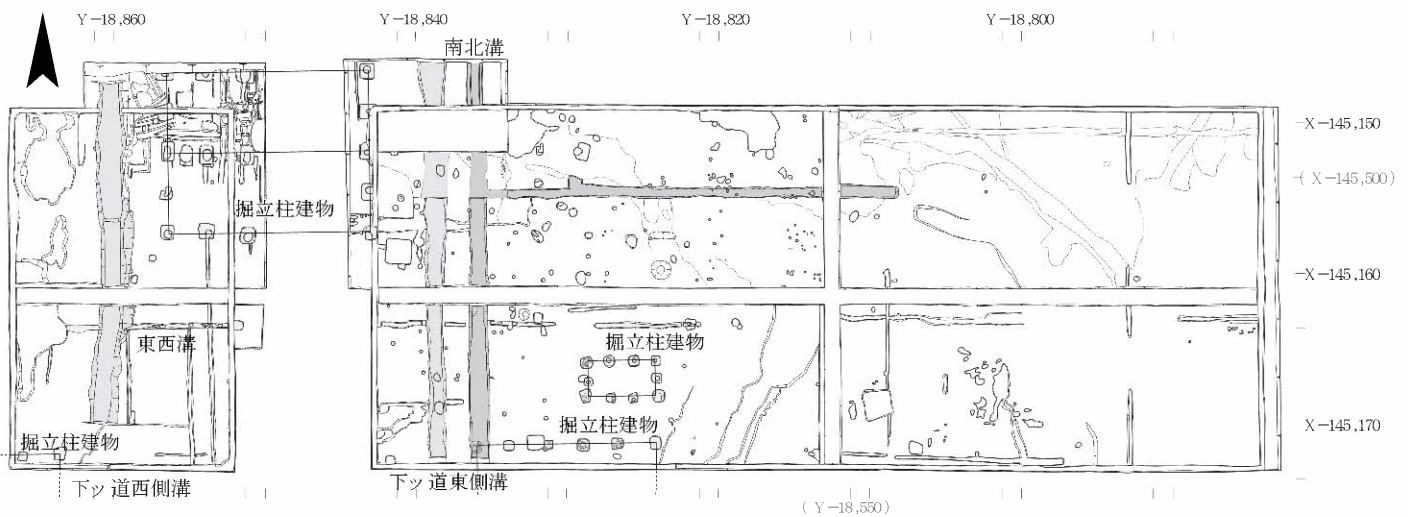
図62 第367次調査遺構平面図 1:500

奈良時代の遺構としては、掘立柱建物4棟、東西溝・南北溝があげられる。

調査区北側には、東区・西区にまたがって現状で東西5間、南北4間以上の大型の建物が1棟存在する。調査区北側に更に延びる可能性もある。この建物は東西の中心が中央区朝堂院の中軸線と一致していることを特徴としてあげることができる。

従って、4棟の建物は中央区朝堂院の中軸線を基準に規則的に配置されたものと考えられる。この建物配置は、東区朝堂院朝庭で確認されている大嘗宮と共通点が多く、大嘗宮の北半部東よりの区画に比定できる可能性が高いと考えられるが、更に検討をおこないたい。

下ツ道は、平城宮内においては南側の朱雀門及びその周辺の調査(第16・17次)、中央区朝堂院南門の調査(第119次)において存在が確認されていたが、本調査区においても両側溝を確認することができた。(金田明大)
