法華寺の調査

—第363次、366次

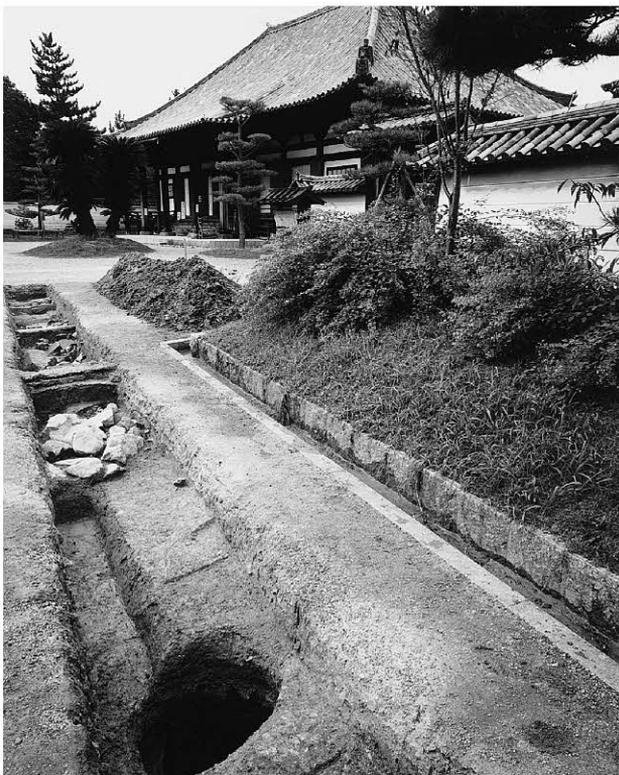
図180 本堂前S B8601付近(東から)

東西棟建物S B8601 SB8600の東側に位置する建物で、SB8600と同規模の4間×7間の二面庇東西棟建物である。かつて、SB8600の西側で同様の建物が確認されていたことから(第8-17次調査)、その存在が想定されてきたが、今回の調査で初めて確認することができた。今回検出したのは柱穴4基であるが、そのうち1基は建物の中央に位置している。SB8600の西側建物でも同様の柱配置が認められており、間仕切りとして機能していた可能性がある。なお、これらの柱穴では柱根の残りがよく、抜き取りがおこなわれた1基を除くと、いずれの柱穴でも柱根を確認することができた。これらの柱根は直径50cm前後で、残存高も50cm程度あった。掘形の上層では根石や礎石の据付痕が確認されていないが、柱穴そのものを確認できた標高が低いため、もともとあったものが削平された可能性がある。

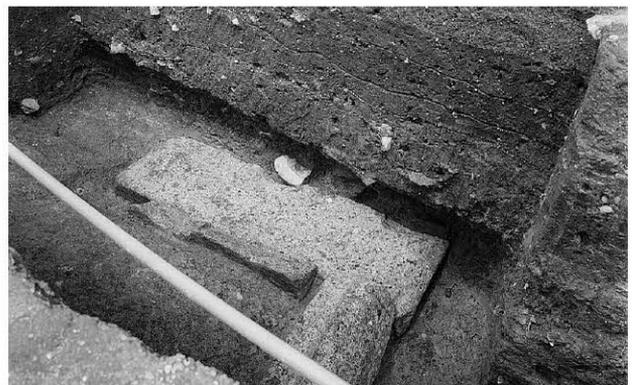
図181 S B8690基壇(南から)

建物S B8690 光月亭南側で検出した基壇建物。凝灰岩製の地覆と羽目石下部の残存から判明した。直交する二つの地覆は形態が異なり、階段となる可能性もある。東西方向に敷かれた地覆は、暗渠底石にも見えるが、埋土に砂をもつ東西溝SD8689が直上に重なっており、原位

置を動いている可能性がある。しかし、西側へそのまま続くものでないことは明らかである。基壇自身は地覆の残る東端を残して大きく削平されており、東端を確認できたのみで規模や建物の種類は不明である。

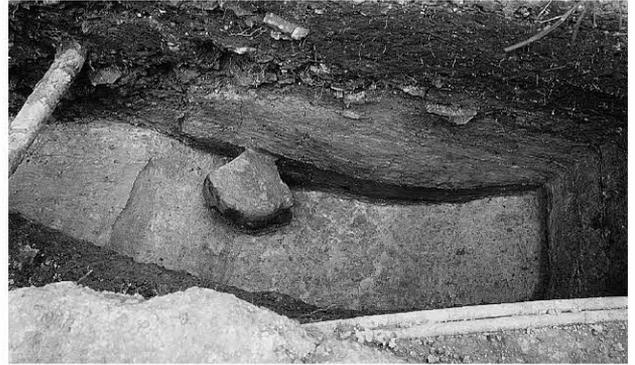
図82 S D8710 (西から)

東西溝S D8710 光月亭北側のトレンチで約20mにわたって確認した。溝の断面は逆台形で深さ約0.8m、上幅で4mを越える大溝である。溝の最下層には砂、その上に黒褐色の粘土が厚く堆積しており、水が澱んでいた状態を推察させる。この粘土上面から完形の羽釜を中心とする14世紀頃の中世土器(図191)が大量に出土した。溝の東端が調査区内で押さえられており、その東側が通路となる堀状の施設とみられる(図188)。

この溝がこの途切れを隔ててその後、再びどのように続くのかは確かめられなかったが、浴室西側の南北トレンチ北端で検出された南北溝SD8684でも埋土から同様な器種構成の中世土器が出土しており、南へ直角に折れる環濠状を呈していたと考えられる。しかしながらさらに南側は、近世以後の攪乱が激しく、対応する溝を定められない。

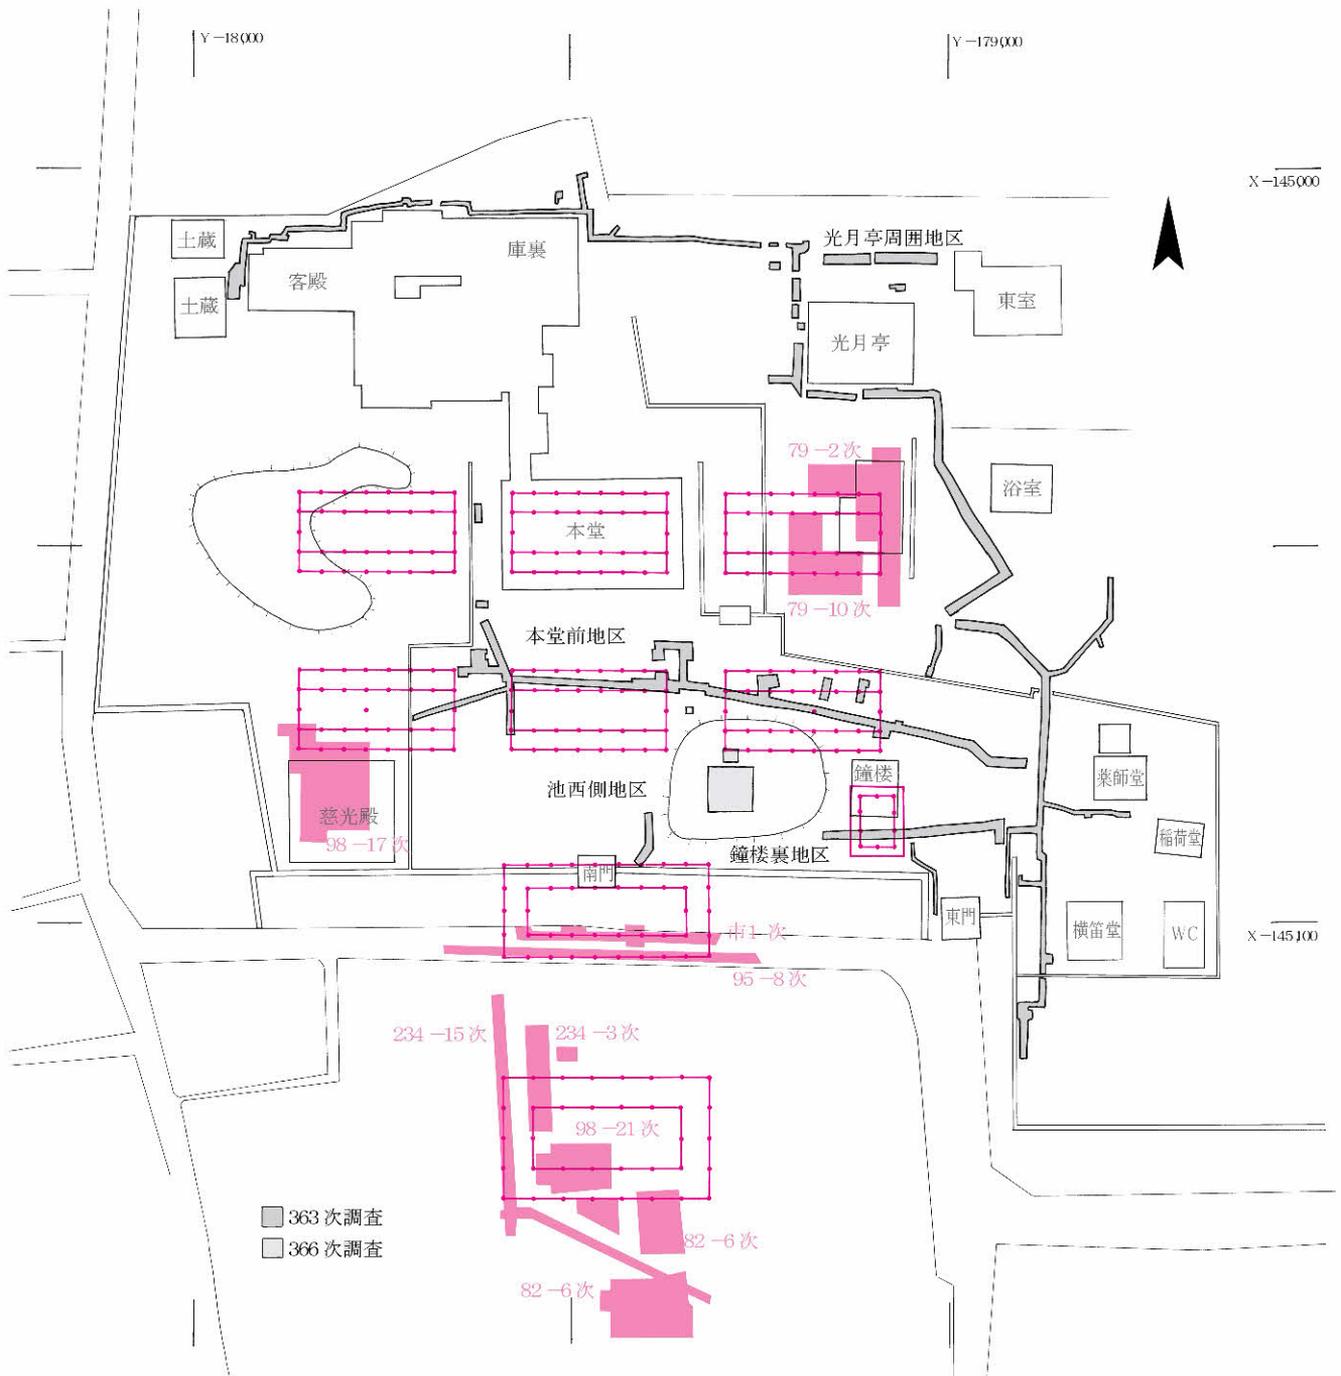
図83 法華寺調査区配置図 1 : 1000

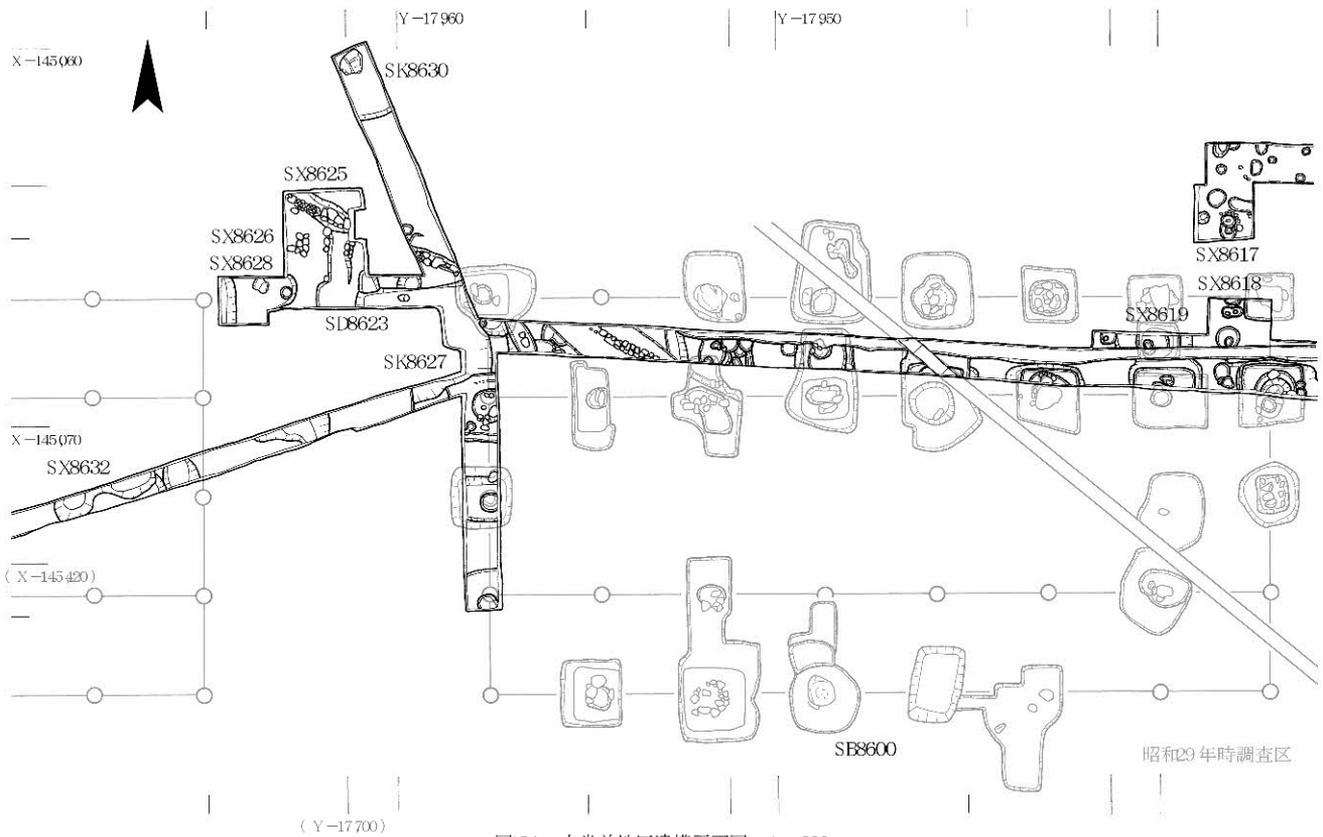
図84 本堂前地区遺構平面図 1 : 200

東西棟建物S B8600 本堂前面で確認された4間×7間の二面庇東西棟建物である。柱間は10尺等間。このSB8600は、昭和29年におこなわれた本堂の修理工事にともなう発掘調査で確認されていた(『重要文化財法華寺本堂南門鐘楼修理工事報告書』、奈良県教育委員会、1957年)。今回の

調査でもその存在を追認したことになるが、西側の妻にあたる柱穴のうち、2基は今回初めて検出されたものである。柱穴の一部では柱の腐植痕を確認することができた。また、柱穴の中には掘形の上に礎石の据付痕や根石の残存が確認できるものがあった。したがって、SE8600はある段階で掘立柱から礎石建へと移行したものと判断される。なお、基壇等は確認されておらず、おそらく後世に削平されたものと考えられる。

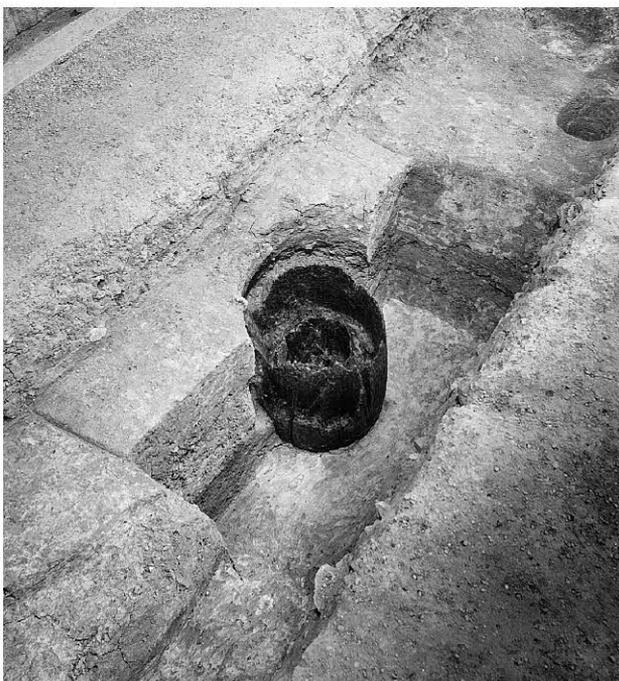
図85 S B8601柱根の検出状況(南西から)

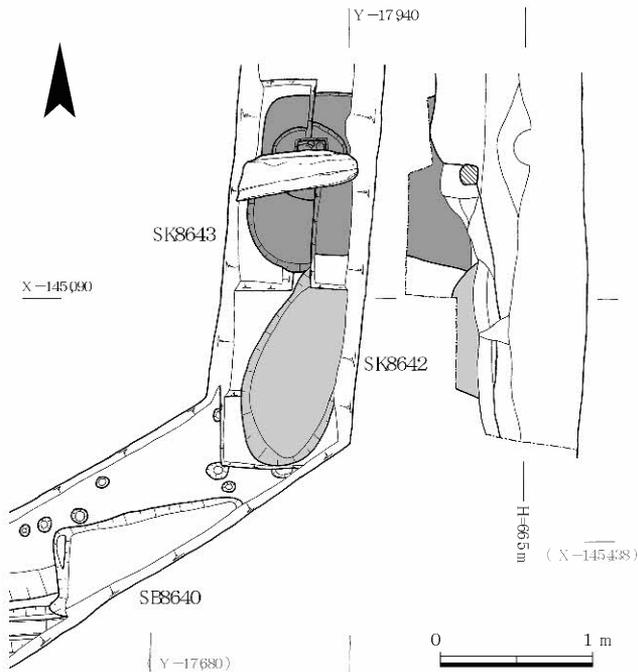
図186 SB8640基壇平面図 1:50

講堂S B8640 基壇は地山を削り出した後、土盛りすることによって形成されている。残存している基壇高は30～50 cmである。基壇の北外縁では、地覆石と延石が検出された。いずれも凝灰岩である。東西軸がやや南北に振れているが、当初からその状態であったかどうかは明らかでない(図186)。

基壇上に立つ建物については、今回方形の柱穴1基のみを確認した。柱の位置はSB8600と1 mほどずれている。昭和62年の発掘調査で確認された他の柱位置も、SB8600の柱位置とは異なるため『奈良市埋蔵文化財調査概要報告書』昭和62年度、奈良市教育委員会)、講堂とその後背に建つ建物群では、建物の中軸線を違えていたことがわかる。

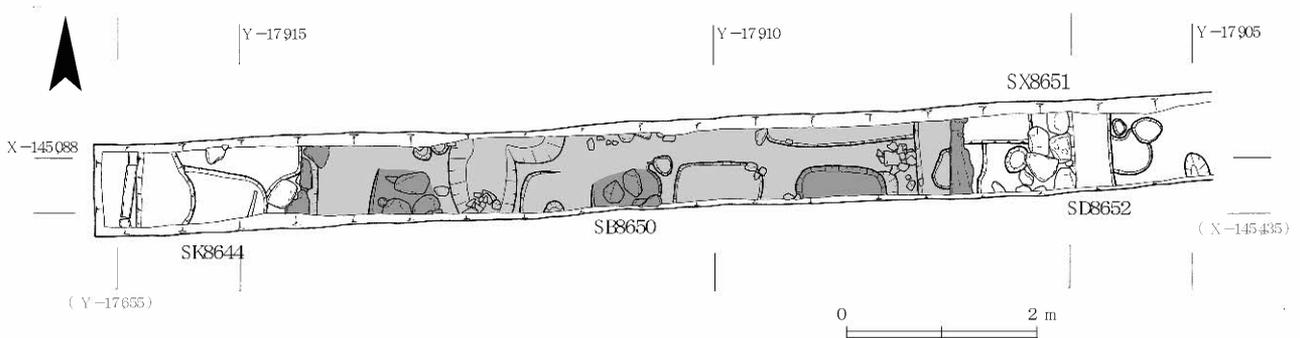
図187 鐘楼裏地区遺構平面図 1:80

鐘楼S B8650 今回の調査では、大ぶりの根石をともなう礎石据付穴を3基確認した。根石の下を調査したところ、掘立柱の痕跡は認められず、当初より純粋な礎石建だったと考えられる。根石際で出土した土師器皿から、鎌倉時代に建てられたものと考えられる。

基壇は20 cm程度しか残存しておらず、著しく削平されているようである。なお、基壇の東西両外縁には凝灰岩を用いた地覆石が検出された。

S X8651・S D8652 基壇東側に位置する石組と、それに接する溝である。基壇との位置関係から察して、旧鐘楼にともなう雨落溝と、基壇側の肩を補強する石組と思われる。

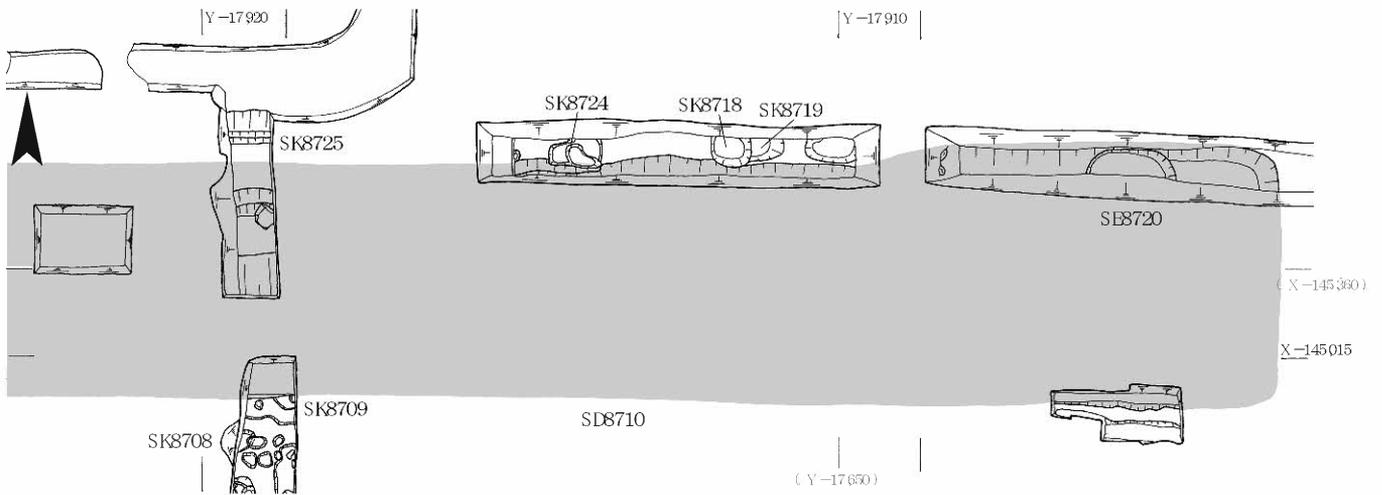
図188 光月亭北側調査区遺構平面図 1 : 120

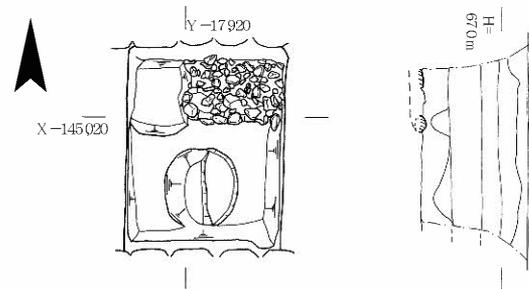
図189 S D8702実測図 1 : 40

雨落溝S D8702 光月亭から西側に続く渡廊下部で検出した石詰の雨落溝(図189)。SB8690と関係があるかないかは不明である。

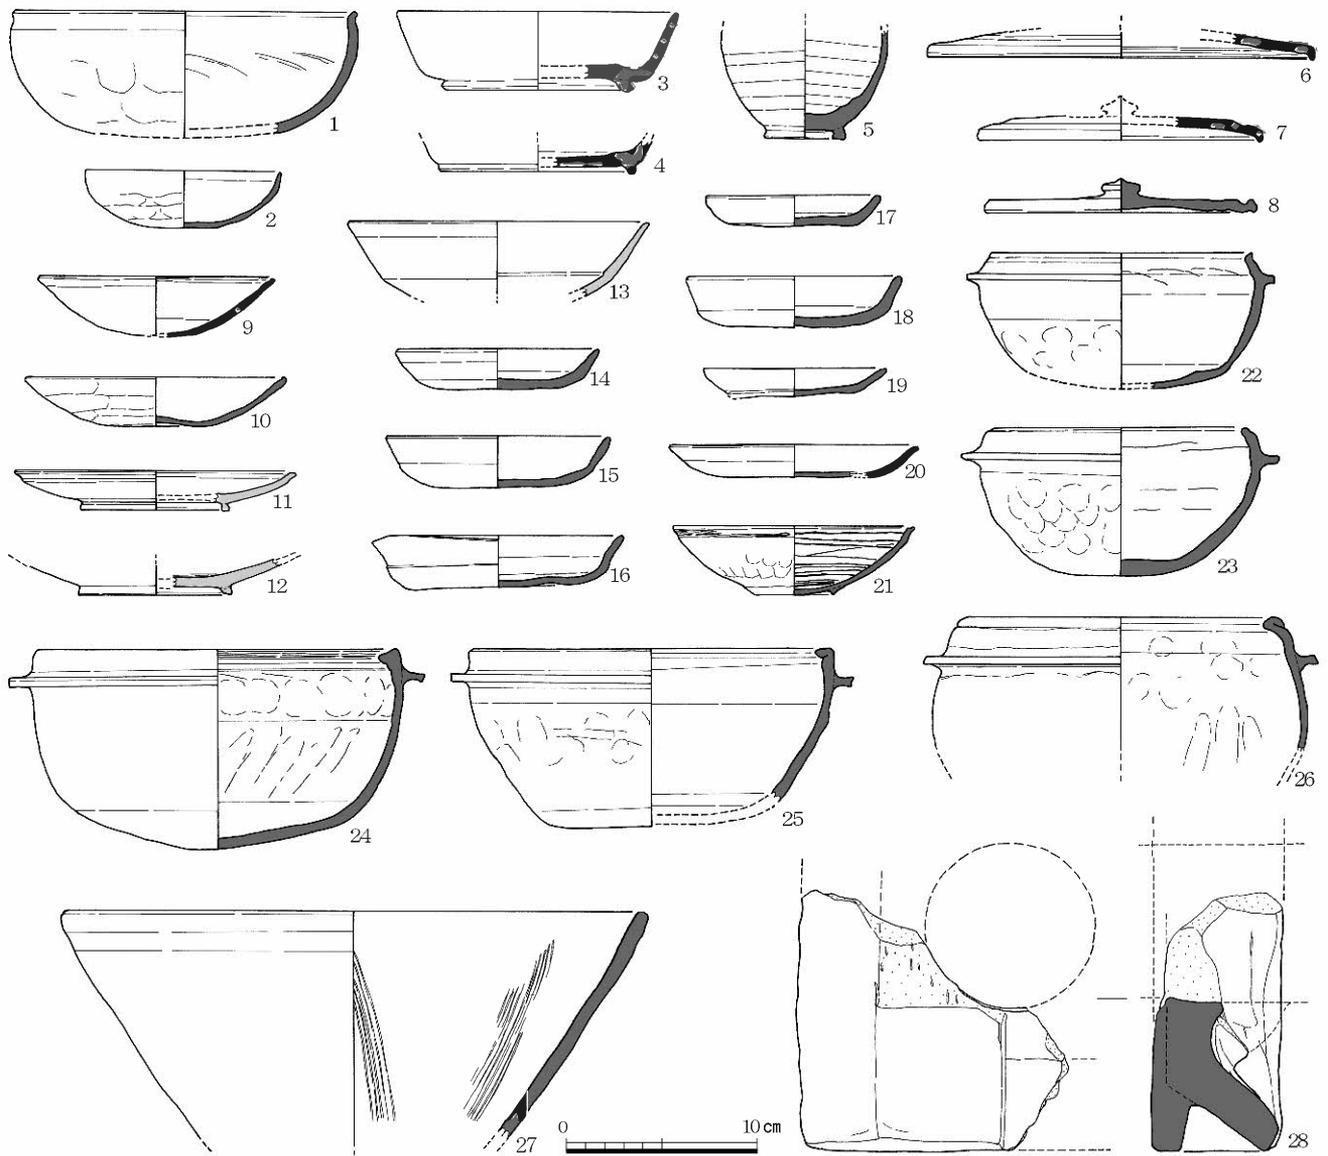
図191 第363次調査出土土器・埴輪 1 : 4

1・2がSK8662からまとまって出土した土師器2点で、1の杯Cには暗文は施されていない。7世紀前半の年代を与えられよう。3がこの遺構を埋める整地土から出土した須恵器杯B。8世紀初頭頃のもの。

4の須恵器杯B底部と7の須恵器杯蓋は光月亭の南側でみつかったSB8690の基壇裾にあるSD8688から出土した。いずれも奈良時代後半～平安時代初め頃のものであろう。奈良時代のものとしては、6の須恵器杯蓋がSB8601に関係するものとして地山直上から出土しているほか、5のような壺Lも出土している。そして8は平安時代に下がる須恵器杯蓋で、10の外全面にケズリの入る土師器杯や11・12の灰釉陶器などとともに本堂西南の調査区から出土したものである。9もこれらとほぼ同時期の溝SD8623から出土したケズリ調整によらない土師器杯である。

14～16・21～25が光月亭北側で検出したSD8710の埋土から出土した遺物である。14～16の皿は体部1段ナゲ調整によるもので、いずれも14世紀頃と見られる。21の瓦器碗は高台が三角形の貼り付けに退化してはいるが、ややさかのぼって13世紀代のもと思われる。

また、22～25の羽釜は22・23の小形のもの、24・25の大型のものに大別され、さらに22が精良な胎土で薄く作られ、口縁部が面をなすのに対し、23は砂粒のめだつ胎土で厚手に作られ、口縁部も丸く納められるなど、個体差が認められる。また、煤の付着度合いもそれぞれ異なる。

17・18の土師器皿と26の土師器羽釜はSD8684から出土したもの。上述のSD8710の出土遺物と形式的にも組成を含め出土状況としても類似しており、両溝の一体性を強くうかがわせる遺物である。その他の土師器としては、19の皿が鐘楼の礎石根石際で出土したもの。鎌倉時代に属する。また、20はSB8600の柱穴周囲から出土した土師器皿。穿孔が見られる近世のもの。

27はSD8710の埋没後に掘られた土坑SK8718から出土した瓦摺鉢である。楯目が比較的疎らに入っている。

28はSD8711から近世の瓦等に混じって出土した円柱をもつ家形埴輪の破片。隅の円柱から脱落した縁状の側廻りであるが、上面は柱心より左側に一枚粘土を重ねて水平面を拡張しているために、図に示すような断面形となる。
