## キトラ古墳の調査

2002年度、キトラ古墳の壁画を調査保存するための仮設保護覆屋が建設されることとなった。これを受けて、墓道部、墳頂部そして建物範囲について発掘調査をおこない、墓道と盗掘坑を確認するなど、今後に向けて重要な知見を得ることができた。上の写真は、1回目調査時の全景。左後方に畝傍山。右の写真は、南西から見た墓道。閉塞石に描かれた朱雀まで、あと2m。

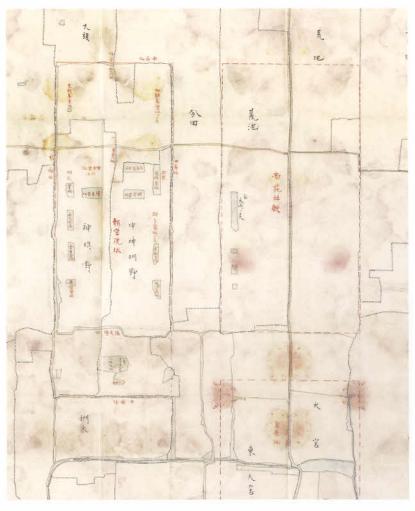
#### 関野貞関係資料 明治時代の平城宮跡

明治32年(1899)測量の平城宮図。上が南。写真は第一次・第二次の大極殿・朝堂院地区。小字名・境界・ 道路を記し、草地を水色で表示する。朱書は関野の注 記である。大極殿・朝堂・回廊の基壇などが草地となっている。また第二次朝堂院が小道で区画されるなど、 よく古代の遺構の面影を伝えている。第二次大極殿上 は「小字ダイコクデン」、第一次朝堂院東第二堂は 「小字大内ノ芝」とある。湿損による変色が惜しい。

本文42頁参照(撮影:中村一郎)

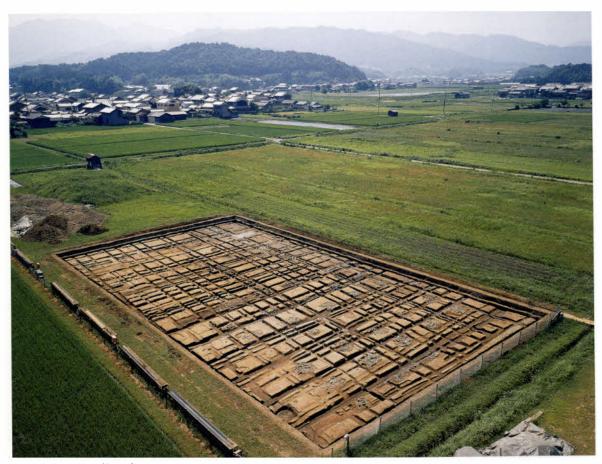
藤原宮朝堂院東第二堂 (飛鳥藤原第120次調査)

東第二堂は、梁行 2 間の身舎の東西に庇がつき、さらに西側には孫庇を伴った、切妻式の建物であったことが判明した。梁行が 5 間に及ぶ朝堂は他には知られておらず、きわめて特異である。遠景は香具山。北西から。 本文93頁参照(撮影:井上直夫)

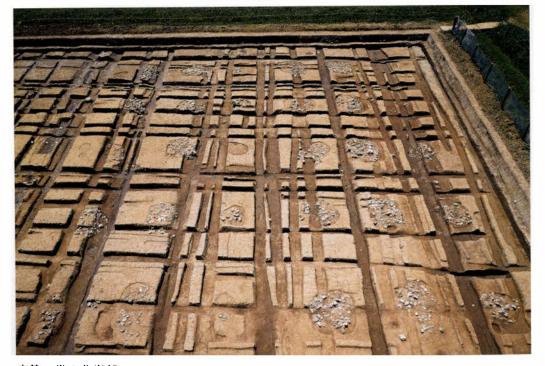
## 東第二堂の北半部

桁行15間(約62m)の長大な建物であるが、そのうち5間分を検出。 棟通りにも礎石据付掘形が存在し、床張りであった可能性がでてきた。 北から。 本文93頁参照(撮影:井上直夫)

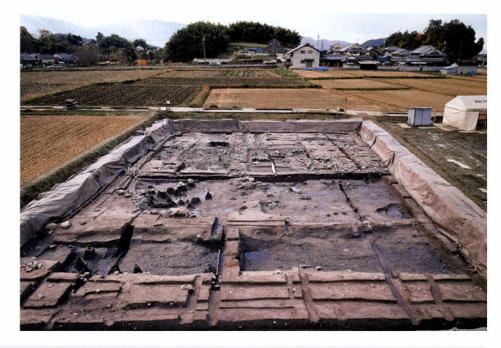
## 石神遺跡 (飛鳥藤原第122次)

昨年度調査区の北隣接地を発掘した。手前にSF4100の路面と溝SD1347、その奥にB期の溝がL字形にみえる。 右側中ほどに石敷と井戸。

画面右奥の森が雷丘、その手前が 雷丘東方遺跡である。東から。

本文114頁参照(撮影:井上直夫)

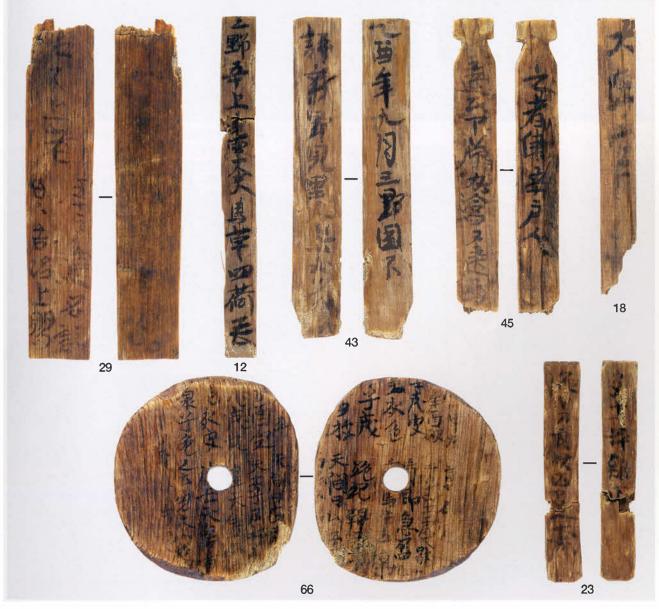
## 石神遺跡出土木簡

天武・持統朝を中心とする7世紀 木簡の一大資料群である。古代国家 形成期を解明する重要な手がかりと なろう。縮尺1:2

本文119頁参照(撮影:井上直夫)

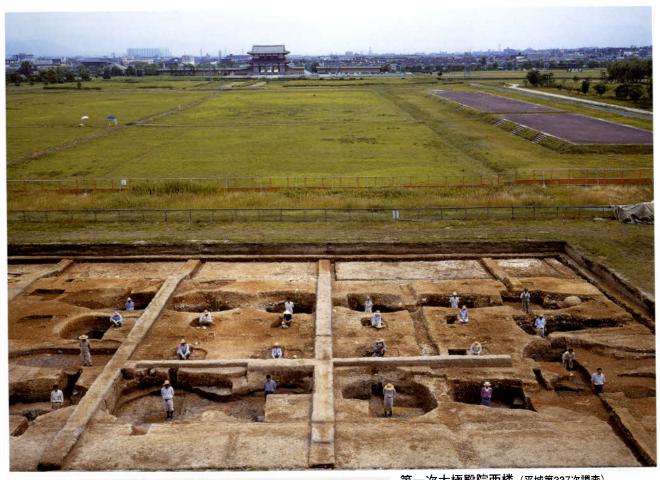
## 第一次大極殿院西楼 (平城第337次調査)

第一次大極殿院の南面築地回廊に取り付く西楼の遺構を 検出した。調査の結果、西楼は1973年に確認された東楼の 遺構と、規模、構造だけでなく、造営、解体過程まで共通 することを確認した。第一次大極殿院の南辺には、中央の 南門を挟んで、東西に双子のような楼閣建物が建ち並んで いたことになる。北から。

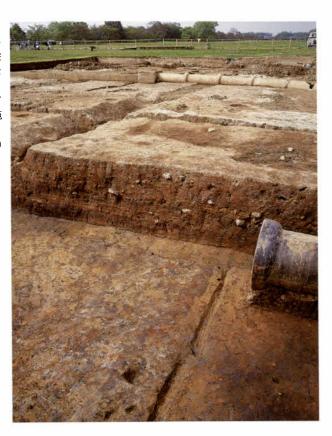
#### 興福寺中金堂院回廊(平城第347次調查)

興福寺境内整備構想にともなう第5年次の調査。中金堂院回廊東南部を発掘し、第1年次と第2年次の調査と合わせて東面回廊と南面回廊東半を全面発掘したことになる。北から。

本文154頁参照(撮影:牛嶋 茂)

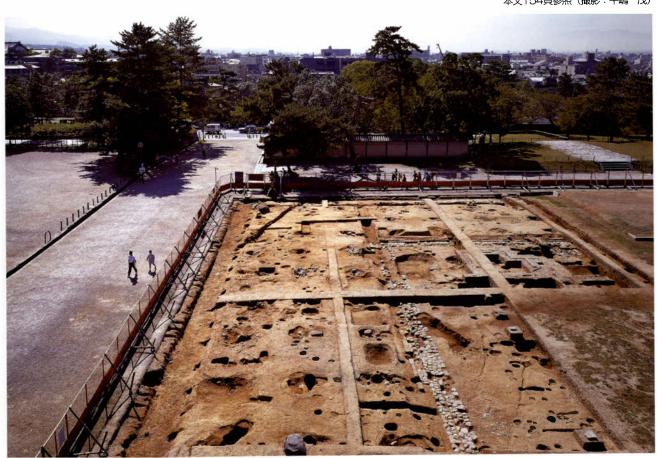
# 一乗院の調査 (平城第350次調査)

奈良地方裁判所庁舎建て替えにともなって実施された発掘調査。建物基礎下部分からも各時代の遺構が検出された。北西から遠方に興福寺五重塔を望む。手前左に寝殿の礎石据付穴列、中央には縦にSD7800が断続的に見える。 本文162頁参照(撮影:杉本和樹)
