# 第一次大極殿院西楼の調査

## —第337次

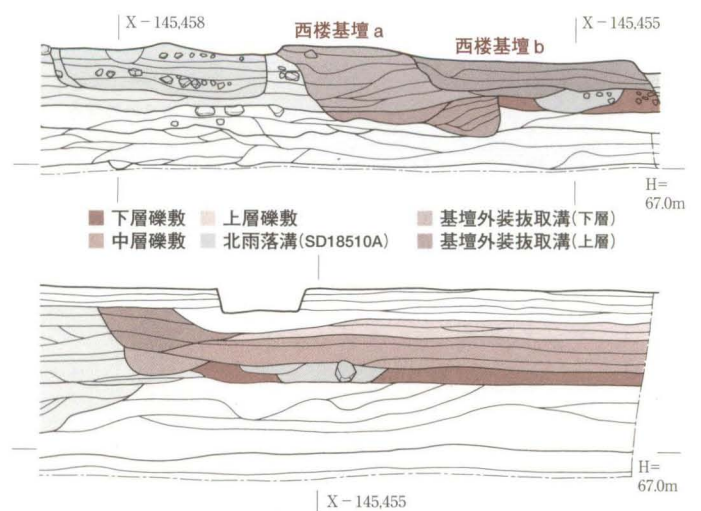
図132 西楼基壇継ぎ足し部、築地回廊北縁断面図 1:50

基壇の構造を造成順に説明する。まず、該当部分の築地回廊を解体して基壇を積み足す。断面観察からその工程を復原すると、①築地回廊の北側の基壇外装を抜き取り(SD18520A)、②この抜取溝や北雨落溝を埋め立てて、まず幅0.7~1.0m程度基壇を積み足したのち(図132のa)、③残りの部分を積む(図132のb)。このように基壇を2段階に分けて積み足す様子を複数の断割箇所を確認した。まずaを積むのは、基壇外装抜取作業にともなう基壇土の崩落をおさえるための処置であろうか。積み足した基壇はややしまりの悪い茶褐~暗灰褐色の粘質土を使

用し、堅くしまった築地回廊基壇積み土とは明瞭に区別できる。北雨落溝より北の部分では下層礫敷の上に直接基壇土を積んでおり、基壇下に下層礫敷が残存していた。なお、東楼の基壇下では、地覆石抜取溝SD7855と築地回廊北雨落溝SD7813Aの間に礫詰暗渠SD5557を設けるが、西楼ではこれに対応する施設は確認できなかった。

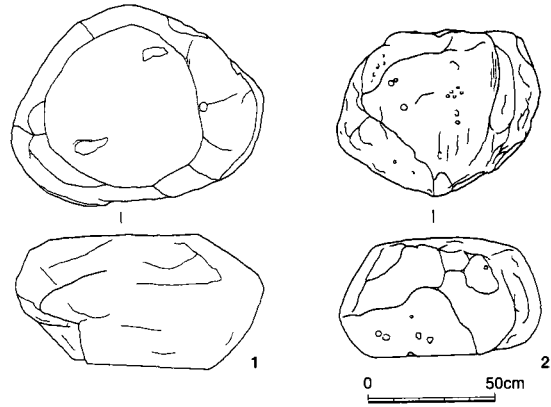
図137 西楼出土礎石 1:30

A2、A4掘立柱抜取穴（今回紹介する柱穴出土遺物はいずれも掘立柱抜取穴出土なので、以下、掘立柱抜取穴を略する）から礎石が各1点出土した。現地にのこされていた礎石の実物資料は非常に限られるため、やや詳しく報告する（図137）。1はA4出土。縦81cm、横98cm、高さ52cm。材質は、ところどころレンズ状の輝緑岩質のシュリーレンを含む閃緑岩ないし花崗閃緑岩、いわゆる飛鳥石である。上面を平らに仕上げる以外にはあまり手を加えていない。2はA2出土。縦65cm、横83cm、高さ46.5cm。材質は両輝石安山岩、いわゆる三笠安山岩（カナンボ）である。側面の一部にガラス様の剥離がみられる。これも1と同様、上面を平坦にする以外の加工はほとんどおこなっていない。

2点が築地回廊ないし西楼に使用されたことはまず確実である。このうち築地回廊の柱位置が礎石出土地点に近い。礎石におさまる柱の径が40cm以下に復原されることも、築地回廊所用であったことの証左となろう。

なお、第一次朝堂院南門にのこっていた4点の礎石や、東朝集殿第1堂で唯一のこる礎石がいずれも自然石形状の飛鳥石であることから、2点のうちの1点に飛鳥石があることは理解しやすい。藤原宮から運ばれて再利用されたものであろう。ただし、今回はそれ以外の石材も混在しており、材質の統一感よりも必要な数をいち早くそろえることが急がれたことをうかがわせる。（高橋克壽）
