平城宮東院地区出土の建築部材

—第301次

1 はじめに

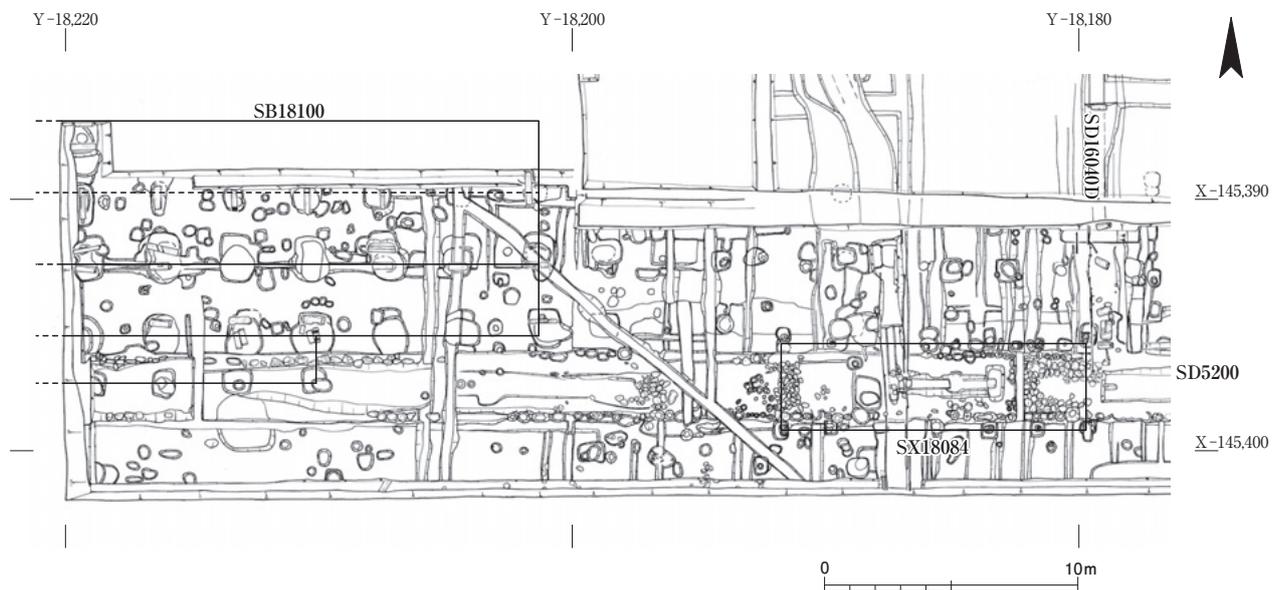
図273 第301次調査区(西半)遺構図(一部) 1:300

本稿では、第301次調査出土の建築部材について報告する。本調査区は東院南門の南方に位置し、規模は東西56m、南北11～15m、面積約650㎡で、約130点におよぶ多くの部材が出土した。これらのうち、東院南面大垣を貫く南北溝SD16040D、東院南門の南西方の東西棟掘立柱建物SB18100の柱穴、東院南門南方の二条条間路北側溝に架かる橋SX18084の柱穴から出土した建築部材について報告する(図273・表40)。いずれもこれまで、その出土位置や法量などを報告するにとどまっていた(『年報2000-Ⅲ』)。以下、遺構ごとに解説を加える。

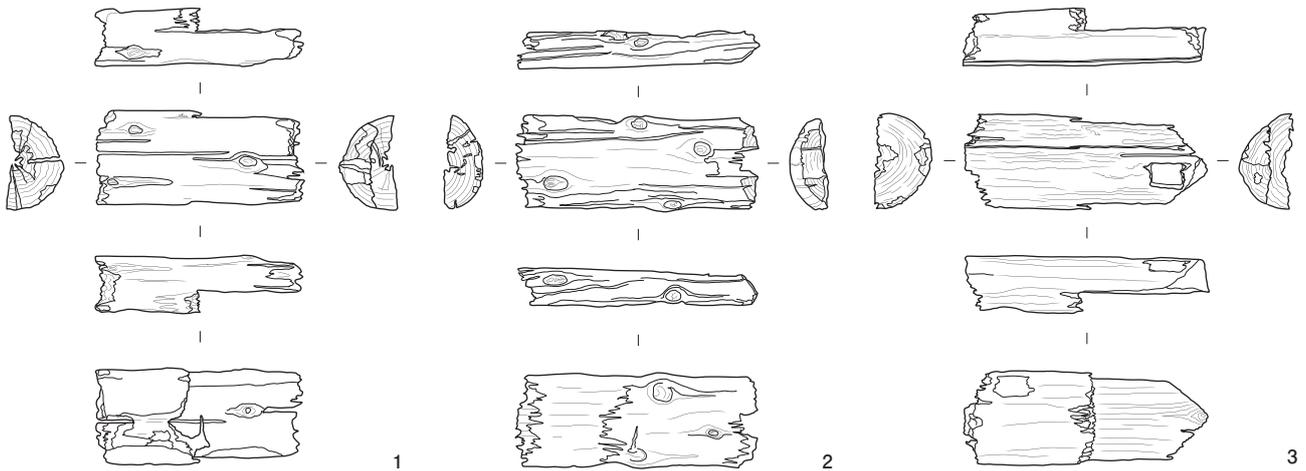
図274 南北溝SD16040D出土木樋土台 1:20

部材の形状と痕跡(1～3、図274・275) いずれも全長は600mm前後、幅(径)は250mm前後で、木口面は腐食が激しいが、2・3は末口をヨキで杭状に加工する。末口から約300mmの位置の割肌面に繊維方向に直交して、約50mmの段差をもつ。3は末口から121mmの位置に、長さ78mm、幅62mm、深さ54mmの柄穴をもち、1・2も腐食が激しいものの同様の仕口をもつ。これらから、当該部材は、頭貫および壁小舞の仕口をもつ丸柱の頂部をヨキで切断の上、半裁し、木樋土台として転用したものと考えられる。末口の杭状加工からは、溝の側板などとして転用されたものを、再度礎板に転用した可能性も指摘できる。樹種はいずれもコウヤマキであった(樹種同定は、バリノ・サーヴェイ株式会社高橋敦氏による。以下、同じ)。

出土状況 SD16040は、東院南門SB16000にともなう南北道路の東側溝で、宮内より東院南面大垣を貫き、南端は二条条間北小路北側溝SD5200に接続する。その位置をほぼ変えずに掘り直しがなされ、古い方からA～Dとする。SD16040Dは奈良時代後半の遺構で、幅約70cm、深さ35cm以上である。出土部材は割裂・半裁した丸太材で、木樋の土台として、長手を東西方向に、割肌面を下面向けて据えていた。

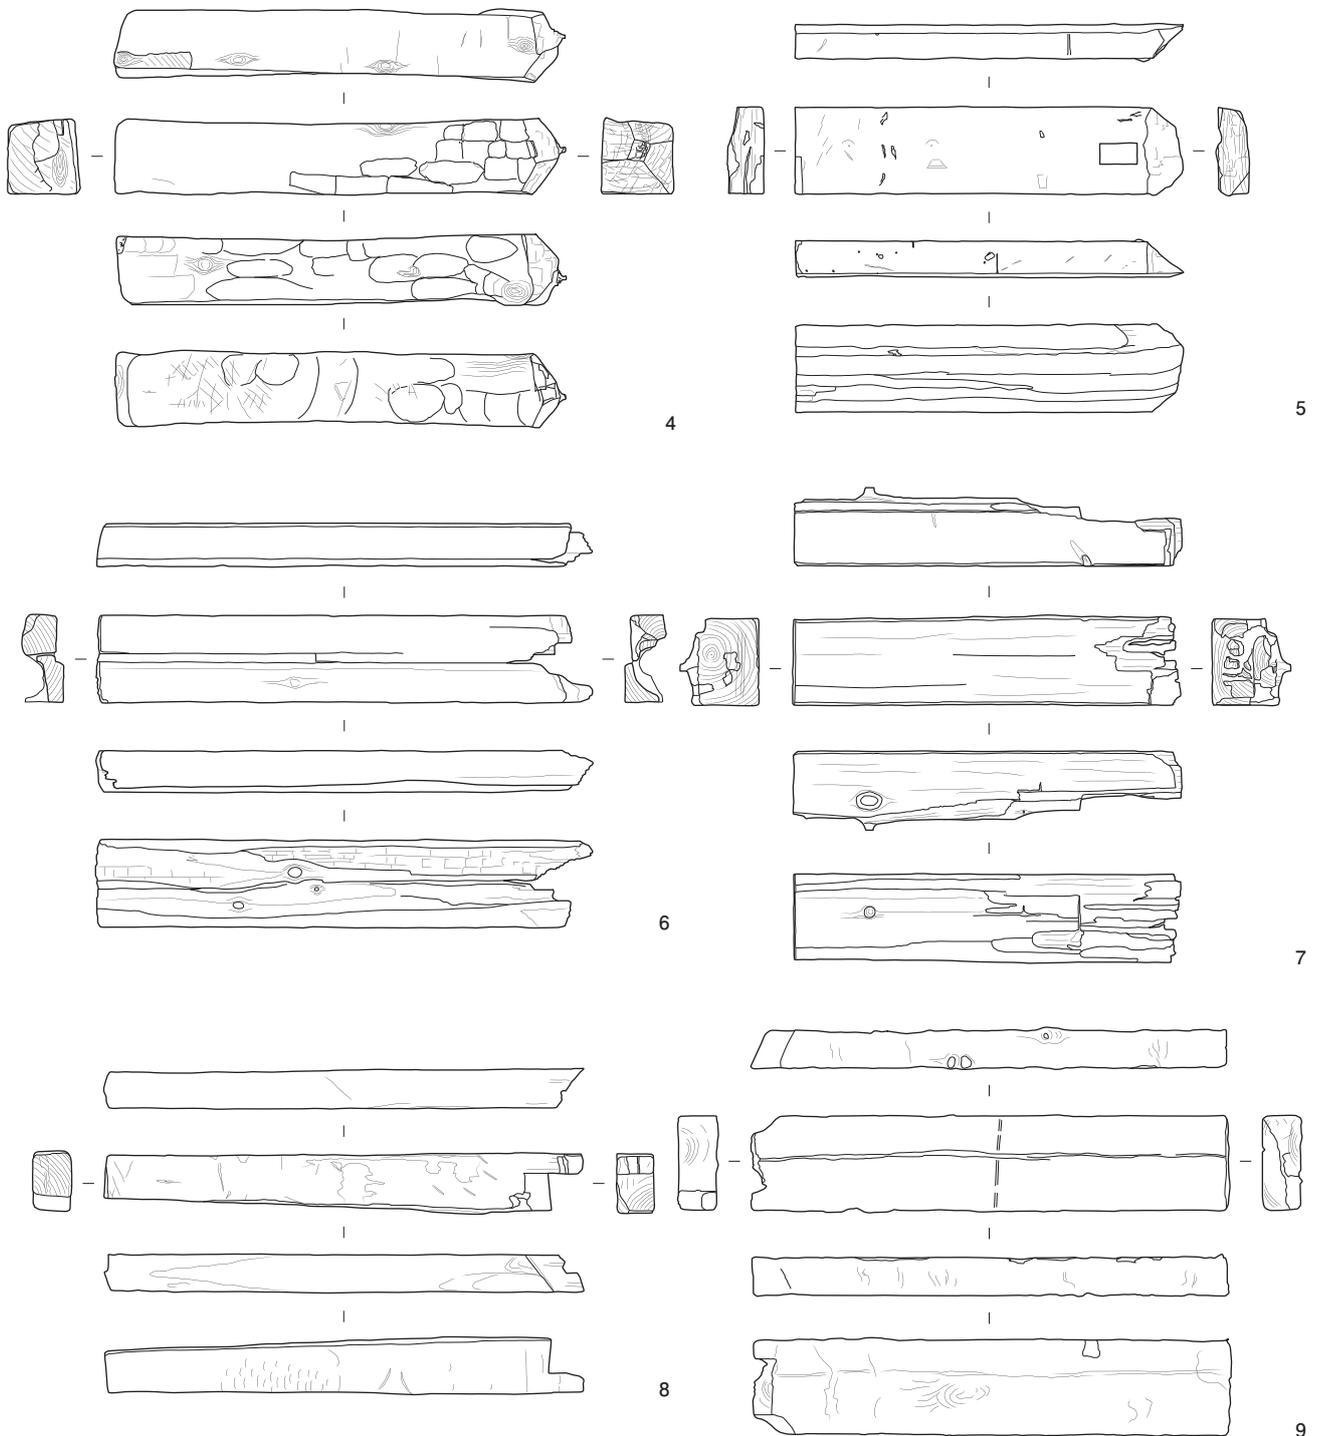
図276 SB18100出土身舎柱礎板 1:20

チョウナ、ノミ、ノコギリなどの加工痕跡が比較的明瞭に確認できた。以下では、出土場所ごとに解説を加える。
身舎柱の礎板（4～9、図276～279） 4は心去の角材で、東端となる元口（図右）をヨキで杭状に切削し、末口はヨキにより垂直に切断する。側面および上下面はチョウ

ナ（刃幅約98mm）で平滑に加工する。柱材を礎板に転用したものであろうか。

5は心去の板目材で、木表を上面として出土した。各側面は割肌で、上面および側面を比較的平滑に仕上げるのに対して、下面の加工は粗く、転用以前の二次加工と

考えられる。東端部 (図右) をチョウナ (刃幅約25mm) で杭状に加工しており、木裏の割製材の後に加えたものと判断できる。同端部より145mmのところ、長さ85mm、幅58mm、深さ65mmの柄穴をもつ。もう一方の端部はチョウナにより平滑に調整され、当初の加工と考えられる。以上のことから、転用以前は柄穴をもつ角材で、転用時に木裏面を割製し、先端を杭状に切削、切断し、礎板とした工程が読み取れる。

6は心去のL字型断面をもつ材で、両側面および段差をもつ上面を平滑に仕上げる。下面は腐食が激しく、特に中央部は炭化が進む。西端部 (図左) をチョウナもしくはノミによってほぼ垂直に切断する。加工が粗く二次的なものであろう。もう一方の木口は腐食が激しく、わずかに残るイキ面も、ノミもしくはチョウナによる二次加工とみられる。上面の段差は約30mmで、部材形状から当初は扉材の辺付であった可能性がある。

7は芯持の直方材で、東西両端 (図左右) の木口はノコギリによって切断する。上面、南北両側面を平滑に仕上げ、わずかにチョウナによる凹凸の痕跡が確認できる。末口 (図右) は腐食が激しく、加工痕跡は不明であるが、全長はおおよそ保つものとみられる。下面は末口より266mmのところ、125mmの段差を造る。下面中央部は腐食が激しいものの、両辺部は割肌で、転用時の割裂と考えられる。段差を転用以前の加工とみれば、頭貫を受ける仕口をもった角柱の頂部を割製して切断のうえ、礎板としたものと考えられる。

9は心去の五平材で、北端の末口 (図左) を斜めに切り落とす。加えて西側面に沿って柄穴を造り出し、さらにその下端34mmほどを造出しとするが、用途は不明である。南端の元口 (図右) はヨキによる切断とみられる。下面は全体に腐食が進み、加工痕跡は不明瞭ながらも、平滑に仕上げていることがわかる。下面の西辺には元口

から407mmのところに、楔を打ち込んだような痕跡が確認できる。上面は下面よりも腐食が進み、柱のあたりは不明瞭である。

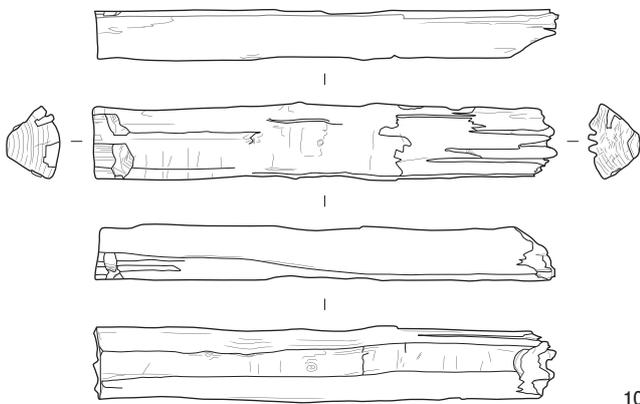
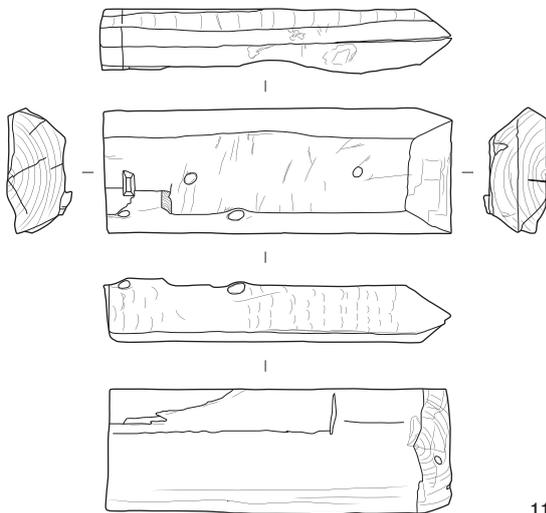
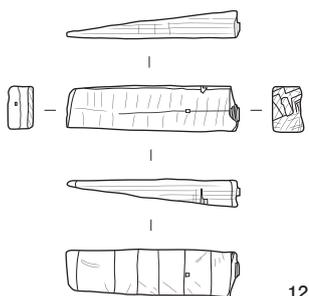
図280 SB18100出土の庇柱礎板 1:20

庇柱の礎板 (10~12、図280・282・283) 12を除いて、全長は身舎柱の礎板とほぼ同等の長さをもつ。

10はミカン割材で、木表を上面として出土し、円弧上をなす上面の中央部をチョウナ(刃幅約35mm)ではつり、平滑とすることで柱据付面を造る。西端部(図左)には一辺約50mmの穴を穿ち、エツリ穴とする。もう一方の端部は腐食が進むが、切断の痕跡はなく、転用以前にすでに切損しており、丸柱を礎板として転用したものと考え

11は木表を上面として出土し、上面を平滑にして柱を据えたとみられる。西端部(図左)は、圧痕のために加工痕跡が不明瞭ではあるが、ノコギリにより垂直に切断していることがわかる。もう一方の端部は、ヨキにより上下面を杭状に切削する。上面はヨキで平滑にする。上面の西端には長さ65mm、幅28mm、深さ28mmの仕口があり、エツリ穴状ではあるが貫通せず、用途は不明である。下面は割肌で、側面にはチョウナによる加工が明瞭に残る。当初、柱材であったものを、ノコギリで切断した後、チョウナで側面を調整して半裁し、ヨキで上面を平滑に

調整したものと考えられる。

12は楔の形状をもつ。全長は452mmで、他の礎板部材に比べて小さく、当初より礎板と柱の間に楔として用いた可能性もある。尖らせた北端部(図左)から約90mmの上下面に、使用痕跡と考えられる圧痕をもつ。側面および上下面はチョウナ(刃幅約50mm)で平滑に加工する。

礎板の出土状況は既報告(『年報2000-Ⅲ』)でも述べられているが、礎板部材と建物との関係について、ここで再考しておきたい。当地は泥質地であり、建物の自重による沈下を防ぐ目的として礎板が多用されたとみられる。SB18100は大型建物であるため、上部荷重の負荷が大きい身舎側柱と庇柱には複数の礎板を用いたと推察される。身舎側柱では、桁行(東西)方向に複数本の部材によって根固めをおこない、東妻柱の礎板である9のみ梁行(南北)方向に長手を向ける。庇柱の礎板は長手を桁行、短手を梁行に向けて据える。比較的荷重の少ない床束の柱穴では、梁行に長手を向けた礎板1点のみを据える。東妻柱の礎板も含めて、棟通りの礎板は梁行方向に長手を向けたと考えられる。

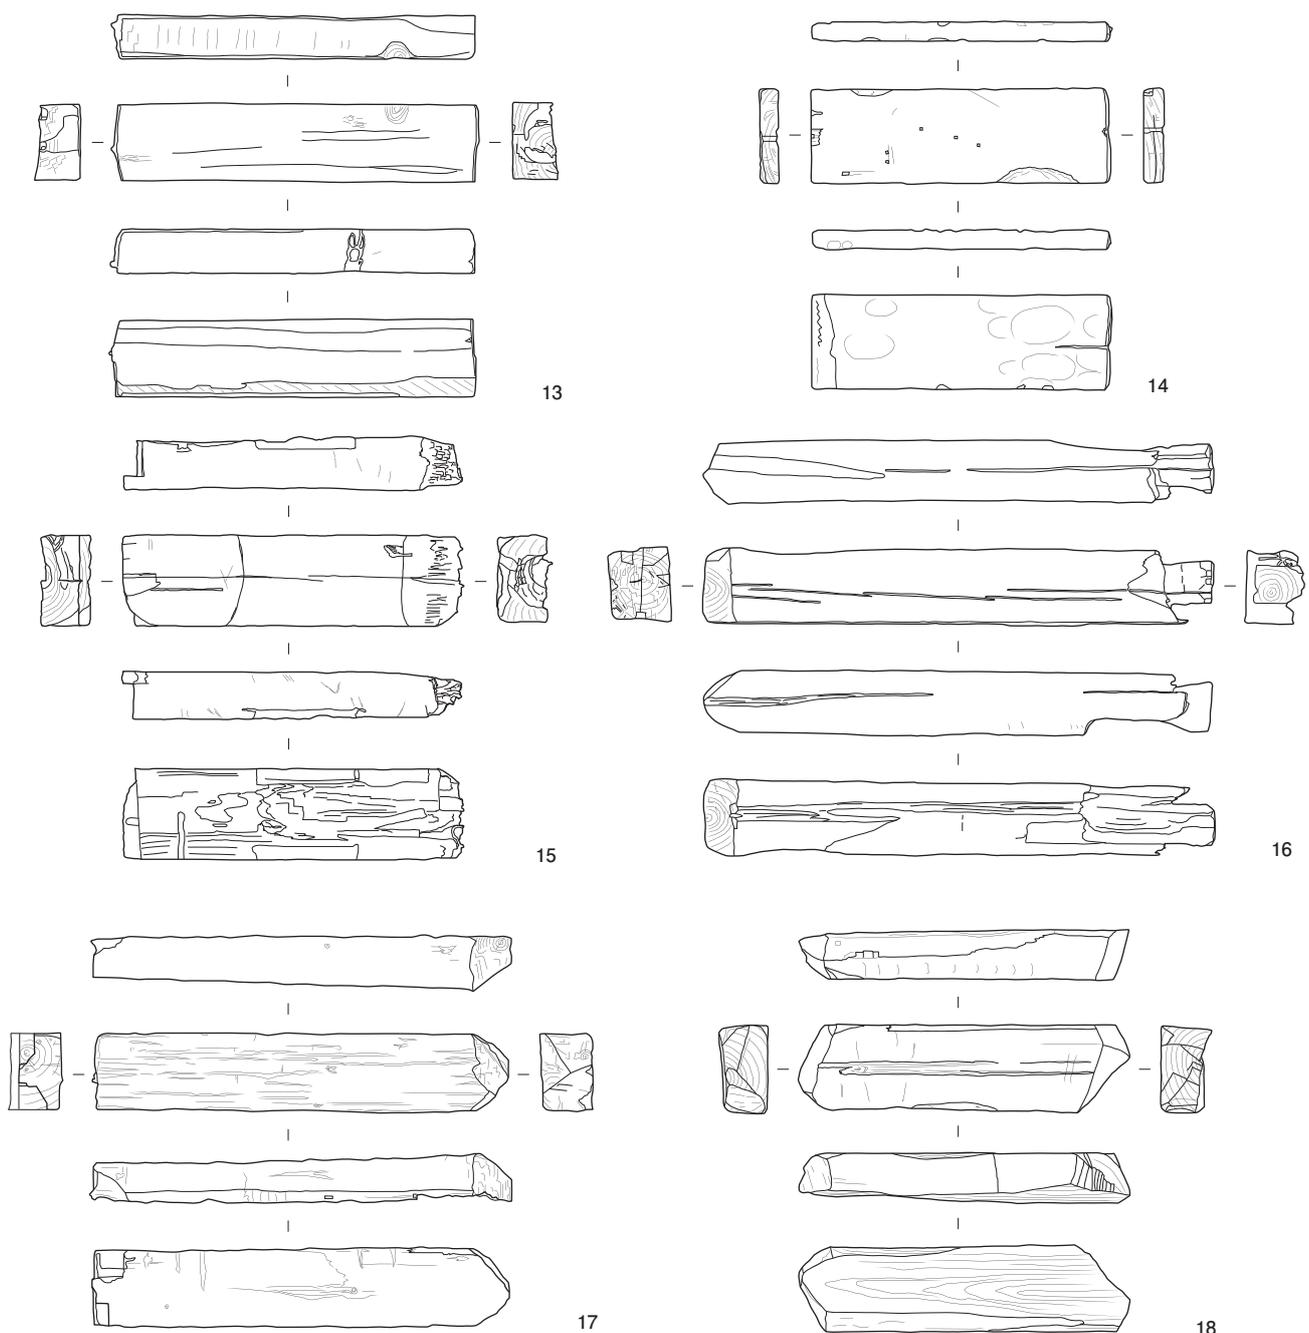
図281 SB18100出土床束礎板 (13~17)・縁台下礎板 (18) 1 : 20

床束および縁台下の礎板(13~18、図281・284) 身舎柱の礎板と同様に、端部を杭状に加工するものが多くみられる。これらにはヨキもしくはチョウナによる切断の痕跡が残り、礎板として転用時の二次加工とみられる。

15は心去の直方材である。上面北端(図左)には円弧状に痕跡が残り、柱のあたりと考えられる。下面は激しく腐食し、転用以前は地覆もしくは土台などの地面に接する部材であった可能性が考えられる。

16は芯持の直方材で、北端の元口(図左)をチョウナによって杭状に加工する。転用時の切断にともなう二次加工とみられる。末口(図右)には幅130mm、高さ107mmの出柄を造り出し、ノミによる加工痕跡が確認できる。木口を除く各面の加工痕跡は不明瞭であるものの、平滑に調整される。下面にはわずかにチョウナによる凹凸の痕跡が確認できる。部材形状から、柱の下端を切断して礎板に転用したものと考えられる。

17は芯持の直方材で、割肌面を下面とする。南端部(図右)の木口をノミもしくはチョウナで杭状に切断した後、割裂したと考えられる。西面北端に円弧状の仕口をもち、柱を落とし込むものとみられる。上面は風食が大きく、当初この面が地面もしくは壁地覆にあっていたのであろう。部材形状から当初用途は闕と考えられる。

18は心去の直方材で、上面および両側にチョウナ痕を明瞭に残す。両端部をヨキによって杭状に切断する。柱材を転用したものと考えられる。

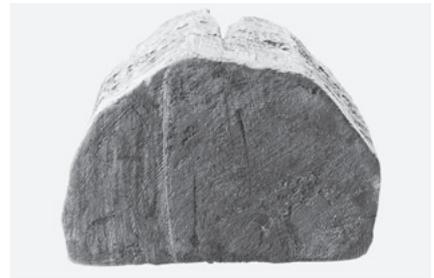
図285 下面木口の切断痕跡 (21)

親柱(19~21)の上端はいずれも腐食により切損するが、下面はヨキもしくはノコギリによる切断痕跡が明瞭に残り、側面はチョウナによる加工痕がわずかに残る。

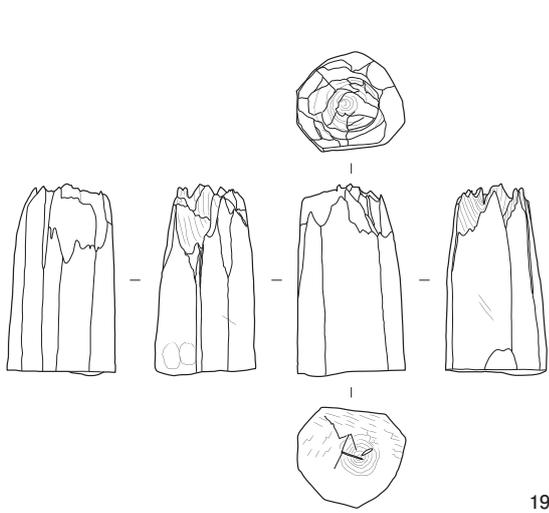
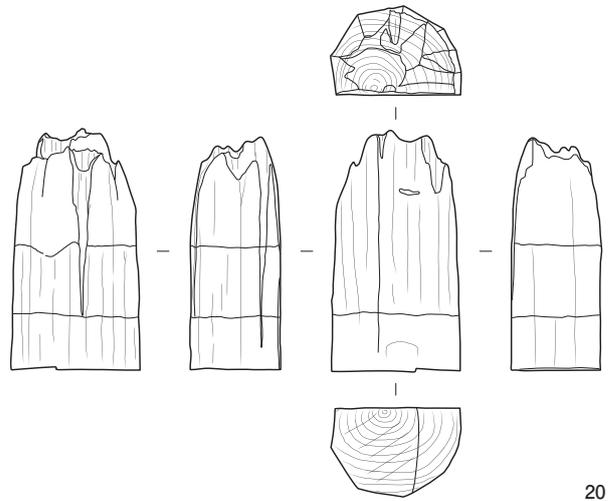
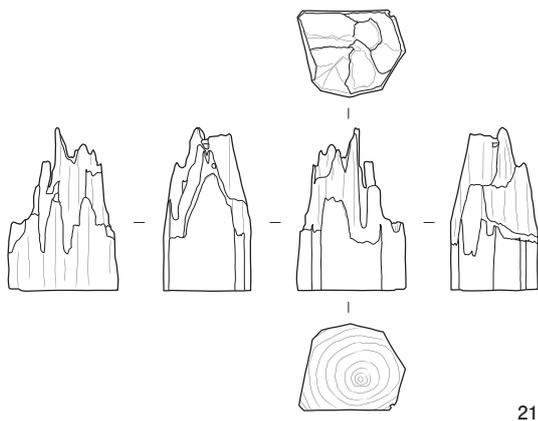
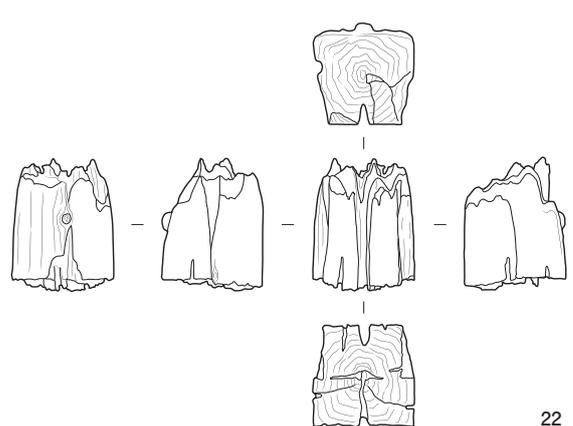
図286 SX18084出土親柱 (19~21)・橋脚 (22) の柱根 1 : 20

出土状況 SX18084は、東院南門SB16000Cの南方の二条条間北小路北側溝SD5200Bbに架けられた桁行6間、梁行1間の橋で、奈良時代末期の建物とみられる。柱間寸法は桁行の両端間を6尺、その他を7尺等間、梁行を11尺とし、SB1600Cの中央間3間に橋の桁行長さをそろえる。隅柱は横架材があたる面を平滑にした多角形断面

をもち、そのほかの柱材は角柱とする。前者が親柱、後者が橋脚にあたるものとする。

部材の形状と痕跡(19~22、図285・286) いずれも芯持材で、末口を上方に向けて据えていた。親柱は径300mm前後の丸柱を整えて多角形断面とするのに対し、橋脚は長辺248mmとやや小さい。

橋脚(22)は全体的に腐食が進み、当初の形状が不明確であるが、南側面に幅21mm、深さ61mmの板決り状の溝をもつ。ただし、腐食によるものかもしれない。
