# 藤原宮 大極殿院の調査

飛鳥藤原第208次調査 現地見学会資料  
(独) 国立文化財機構奈良文化財研究所 都城発掘調査部

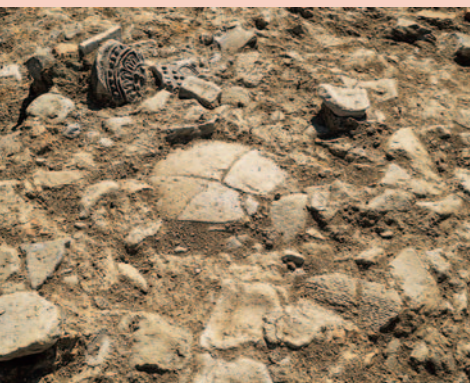
基壇北方に広がる瓦堆積(瓦堆積1、北東から)  
※礫敷上に大振りの瓦が散乱する

**宮廃絶後の瓦堆積** 基壇の北方を中心に、瓦が堆積する状況を確認しました。

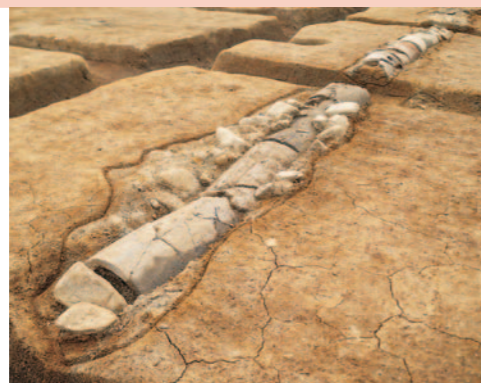
丸瓦を連ねた暗渠(溝1、北東から)  
※瓦の内外に礫を詰める

**溝1** 幅0.2～0.4mの素掘溝です。藤原宮中軸周辺では丸瓦を連ね、瓦の内外に拳大の礫を詰める暗渠にしています。

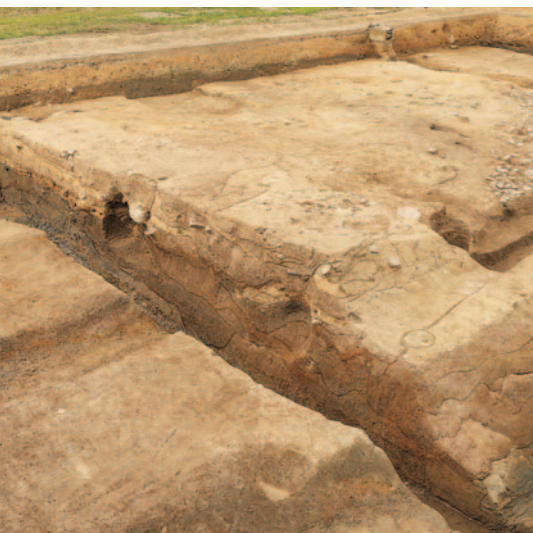
調査区西南部で検出した基壇(北東から)  
※版築状に積み土をする

**基壇** 暗褐色粘質土・暗褐色砂質土・黄褐色砂質土を版築状に積み上げて造成しています。後方回廊の中央には、回廊よりも梁行の広い建物が存在した可能性があります。

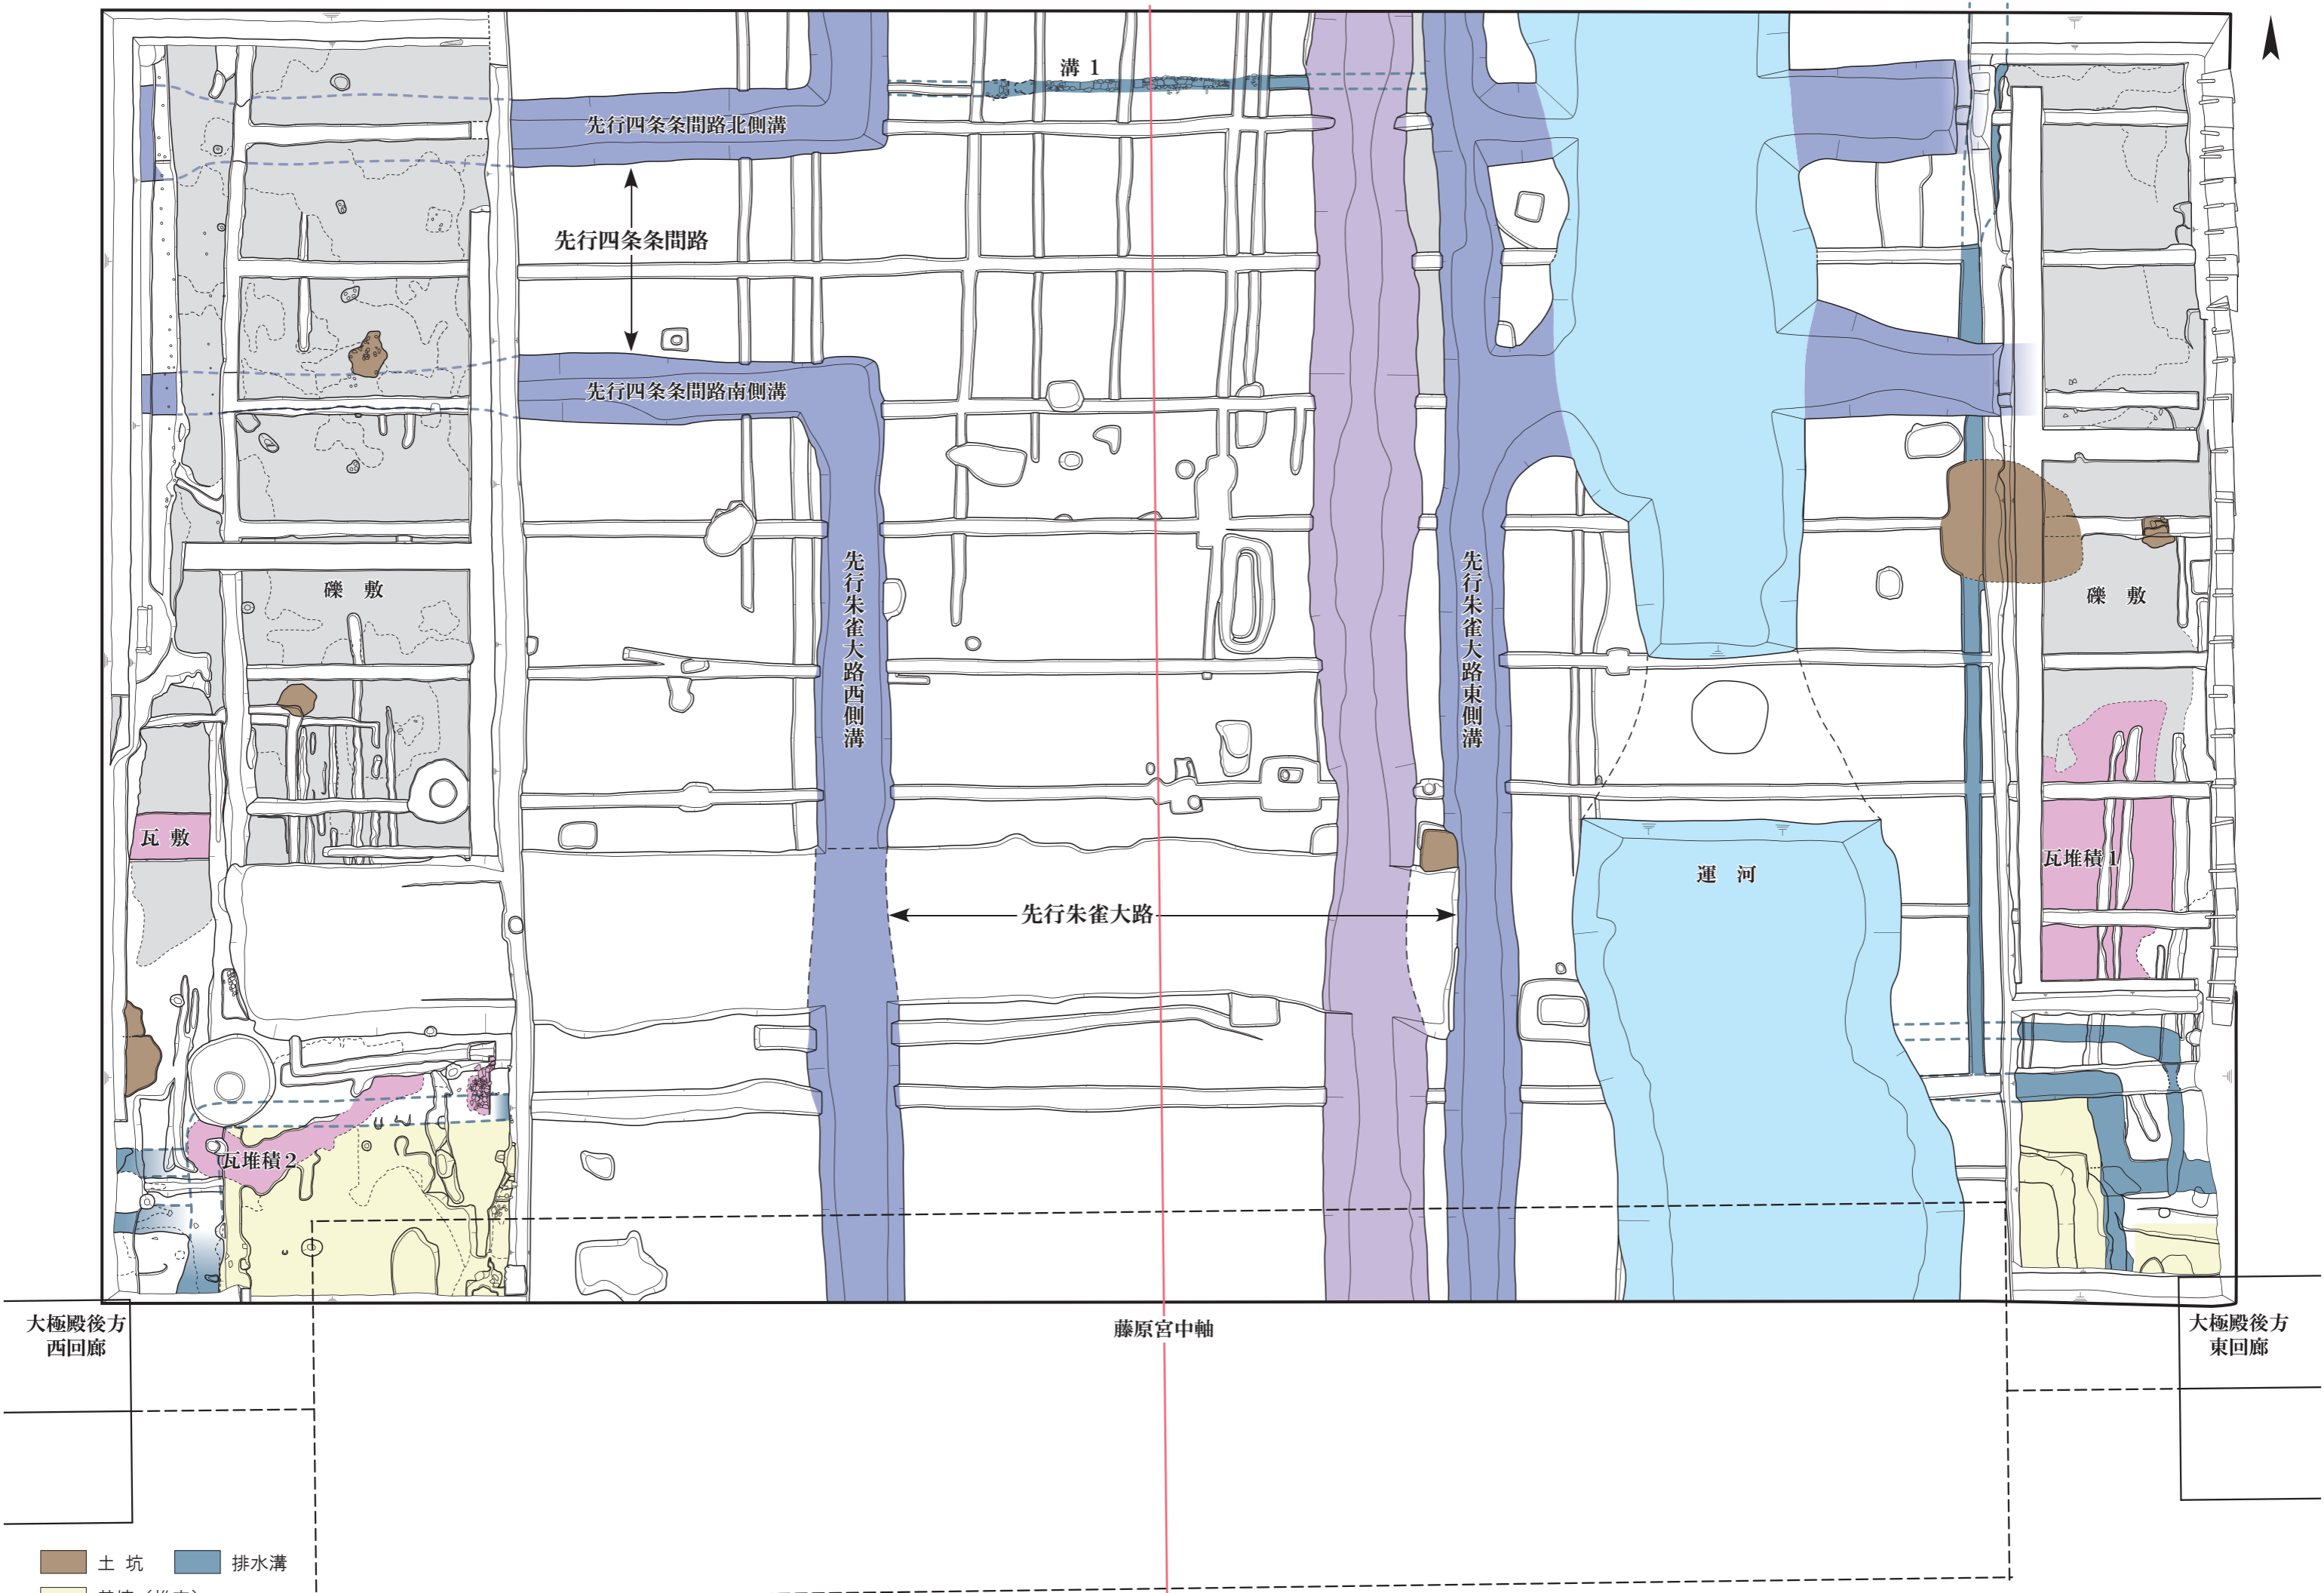
飛鳥藤原第208次調査遺構平面図

- 土坑
- 排水溝
- 基壇 (推定)
