### 平城宮跡東方官衙地区の調査（平城第429次）

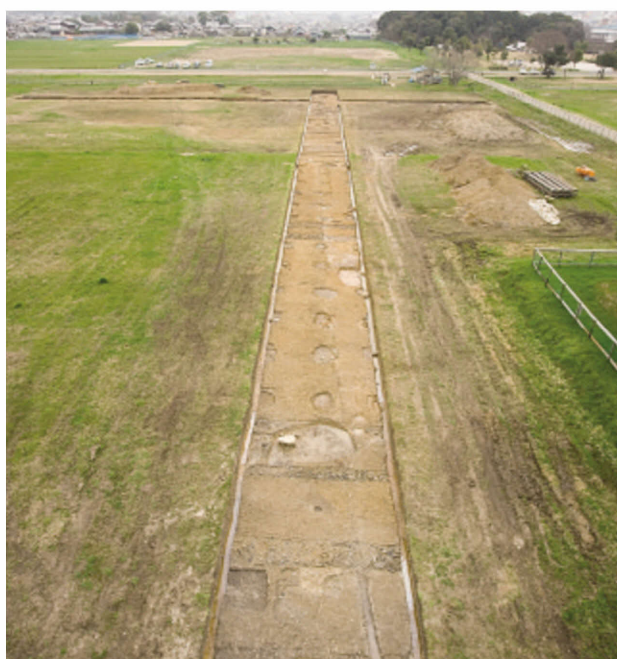
東西調査区(西から)

発掘調査の結果、東西調査区のほぼ中央に平城宮内の排水を流す基幹排水路が南北に通っており、これをはさんで2つの官衙区画が東西に配置されていることがあきらかになりました。便宜上、東側の区画を東区画、西側の区画を西区画とします。

西区画は東区画と同様、区画施設の築地塀そのものは残っていませんでしたが、築地塀の存在をしめす雨落溝を確認したので、区画の東西幅は51mほどになります。西区画内には同じ規模、同じ構造の2棟の建物が東西に並んで検出されました。東西5間、南北2間以上の東西棟で総柱の礎石建物です。高床式の倉庫であろうと推測しています。礎石据付穴の一部には礎石や根石が残存しており、建物の東西両脇では雨水をあつめる溝を検出しました。

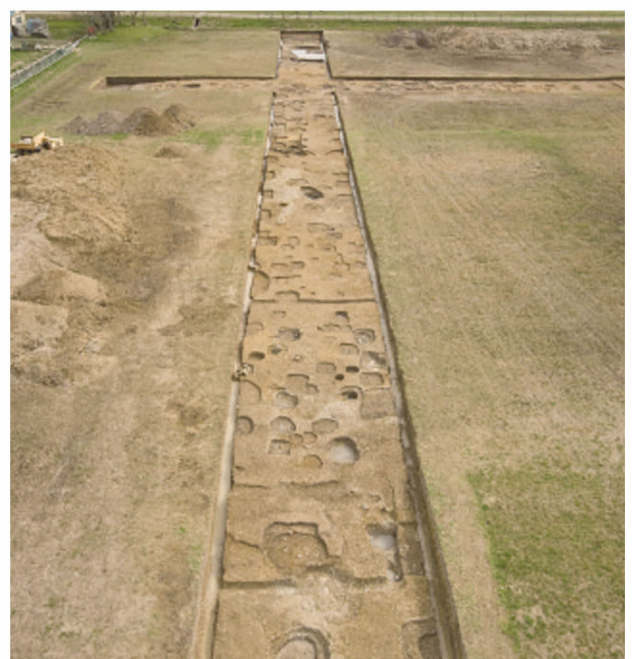
南北調査区(北から)

基幹排水路は調査区の東端でもみつかっています。いずれも幅4m弱の南北方向の溝で、水の流れによる溝岸の浸食を防ぐために、木杭を列状に打ちこんでいました。また、南北調査区の南端には東西方向の溝が確認されました。

官衙の東区画は平城宮廃絶後の水田造成により、当時の地面が大きく削平され、区画や建物の存在をしめす遺構の状態はよくありませんでした。しかし、南北にながれる2本の基幹排水路と調査区南端の東西溝の位置から、東区画はこの3本の排水路に囲まれた内側に存在していたと推測できます。
