くるみだて
胡桃館遺跡出土の
建築部材調査

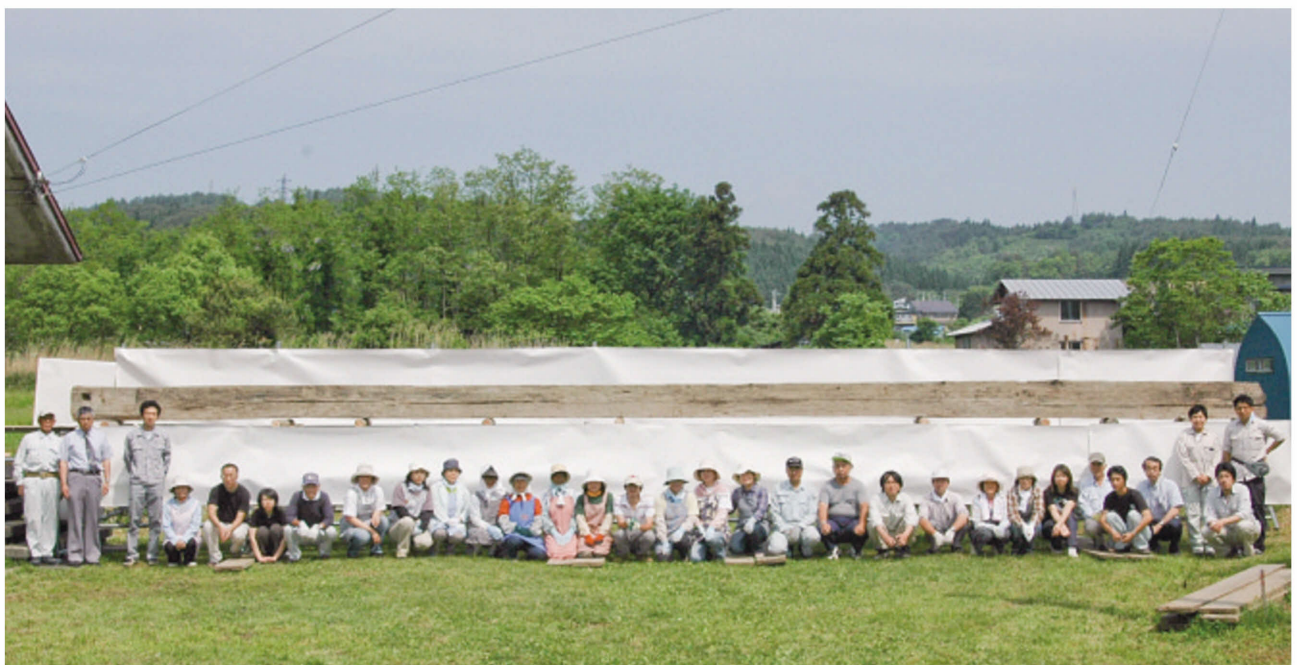
収蔵庫から搬出した長大な建物の部材

角材を置いて（この部材を土居と称しています）、その上に板を組み上げる板校倉^{いたあせくら}という構造の建物です。土居は長いものは13mにおよび（写真参照）、日本の発掘調査で出土したなかでは、もっとも長い建築部材でしょう。これを現地のみなさんの手を借りて収蔵庫から搬出し、各種の調査と写真撮影をおこないました。1棟の建物の土居4本を出し入れするだけでも、一日がかりです。
