平城宮第一次大極殿院西面回廊の調査

(平城第432・436・437次)

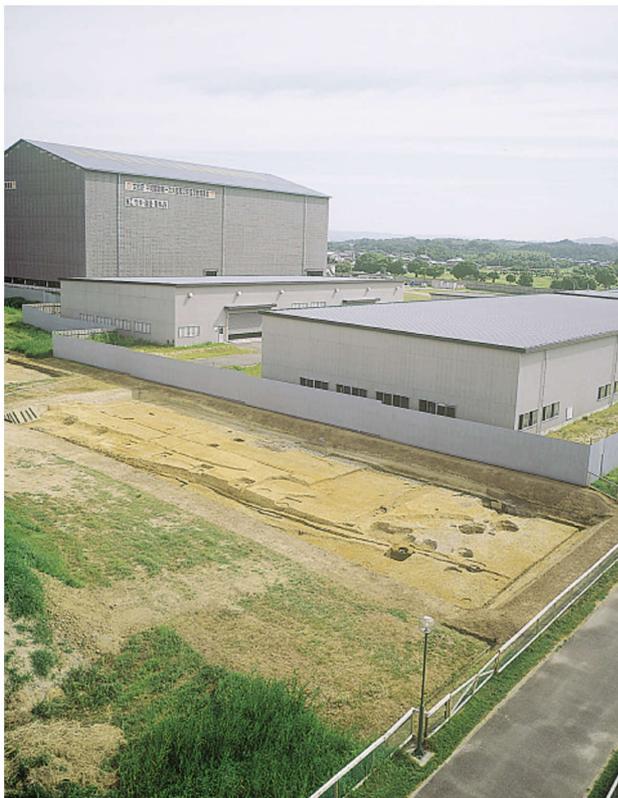
発掘調査区と第一次大極殿(南西から)

西面築地回廊の調査は5月から開始し、南から順番に432次(936㎡)、436次(880㎡)、437次(390㎡)、438次(550㎡)と進めています。そして、すでに調査が終了あるいは終盤を迎えた前3者について、簡単に調査成果を解説したいと思います(写真左下)。

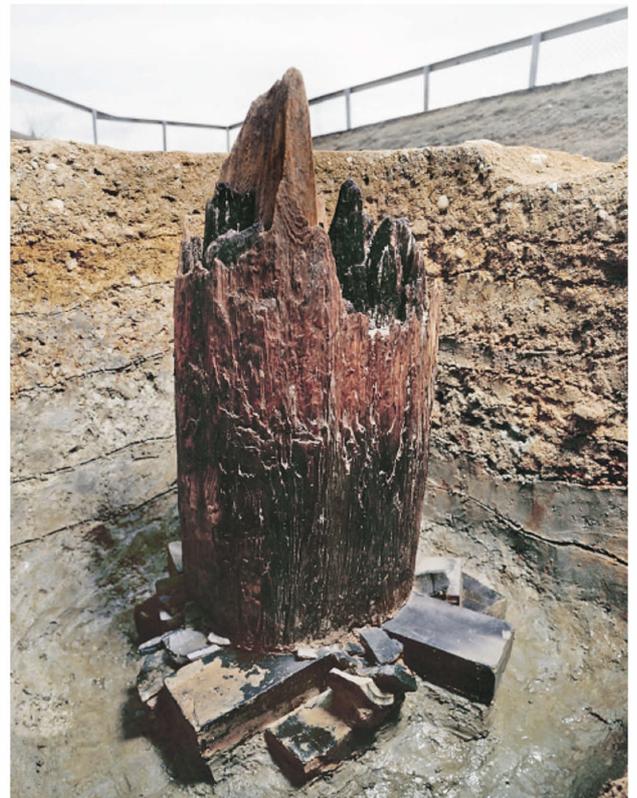
もうひとつ面白い調査成果として、掘立柱塼が注目できます。恭仁京遷都(740年)の際、第一次大極殿は恭仁京へ移築されます。その時、平城宮では東面・西面築地回廊を掘立柱塼につくりかえます。今回の調査ではその塼の柱穴を多数確認しており、さらにそのうちの4基の柱穴には当時使われていた柱の根元部分そのまま残っていました(写真右下)。柱の直径は太いもので48cmほどあり、コウヤマキという腐りにくい樹木を選んで使っていました。また、柱根の下には現代のレンガにあたる磚を敷いて、柱の沈下を防ぐ工夫が見られました。これらの磚の置き方は実にさまざまで、一段積みが多いなかで二段に積んだり、磚の下に瓦を敷いたり、と当時の人々の独自の工夫や性格が読み取れるかのようです。

掘立柱塼の柱穴に残る柱根(北西から)
