東大寺法華堂 八角二重須弥壇部材の年輪年代調査

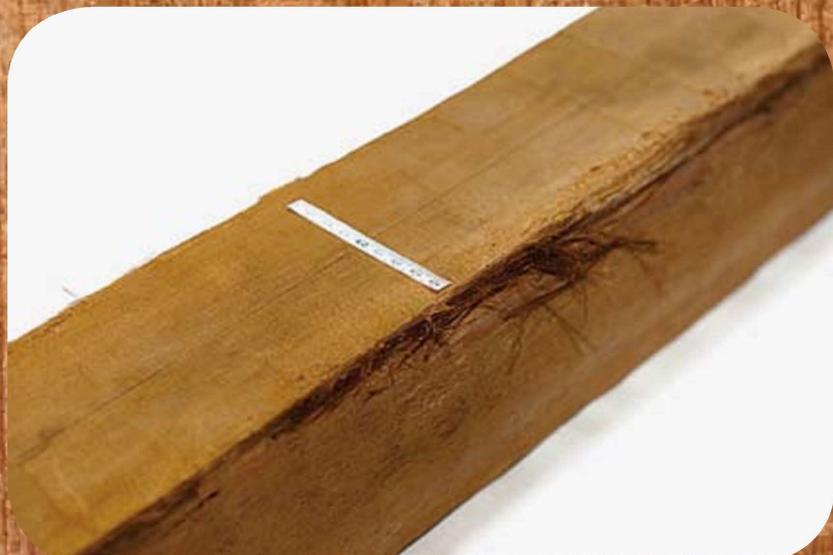
年輪拡大写真（一目盛りは1ミリ）

今回ご紹介するのは上中棧と呼ばれる上段（線画中の着色部分）を構成する部材の一つです。この材は幅10cmほどで253層の年輪を含み、もっとも狭い年輪幅は髪の毛よりも細い0.06mmとたいへん目のつんだ良材です。そのため計測には苦労をともしましたが、西暦729年の年輪年代が得られました。樹皮が残存することから、この年代は材の伐採年を示します。これまで須弥壇と壇上に立つ不空絹索観音菩薩像の制作年代は8世紀半ばと考えられてきました。これを20年ほどさかのぼる今回の調査結果は、東大寺の複雑な成立過程を解き明かす新たな鍵となるかもしれません。（埋蔵文化財センター 児島 大輔）

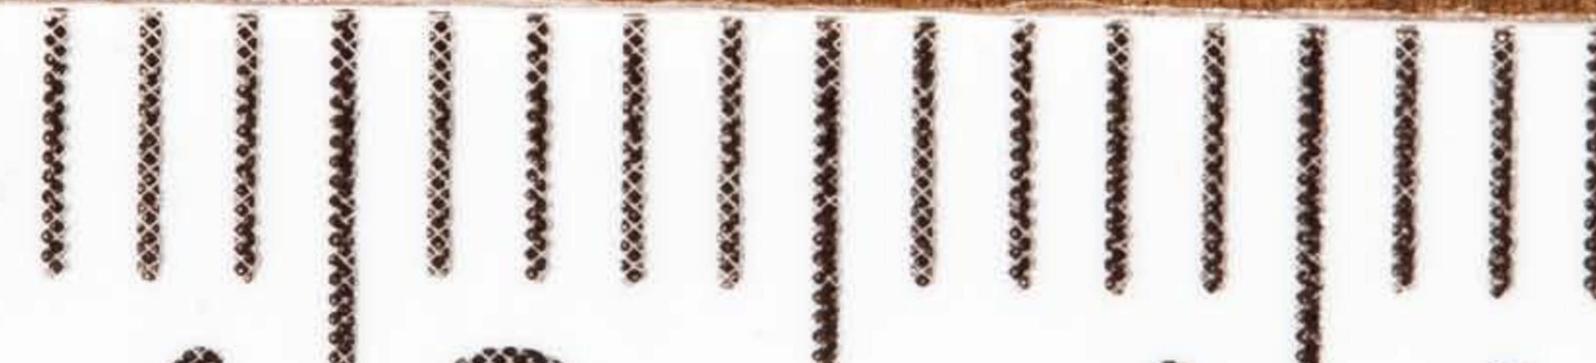
上中棧部材 (原寸大)

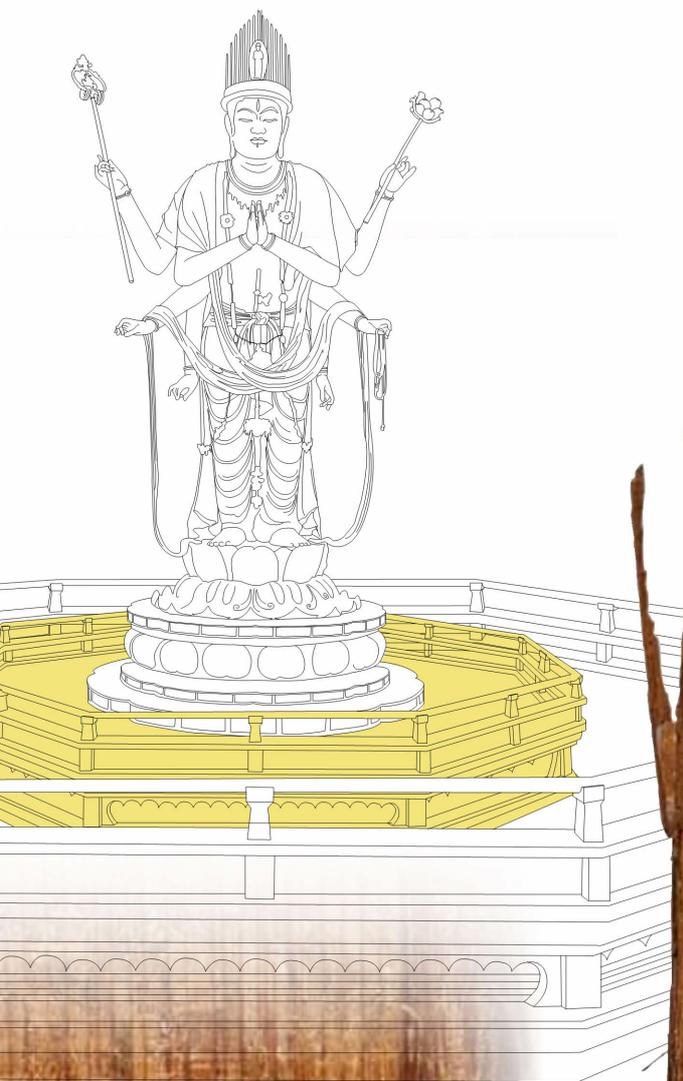
東大寺法華堂では現在八角二重須弥壇（右線画）の解体修理がおこなわれています。これを機に、奈良文化財研究所では須弥壇部材の年輪年代を調査しました。
