#### キトラ古墳の予備調査

**石神遺跡（飛鳥藤原第116次調査）**

興福寺中金堂（平城第325次調査）

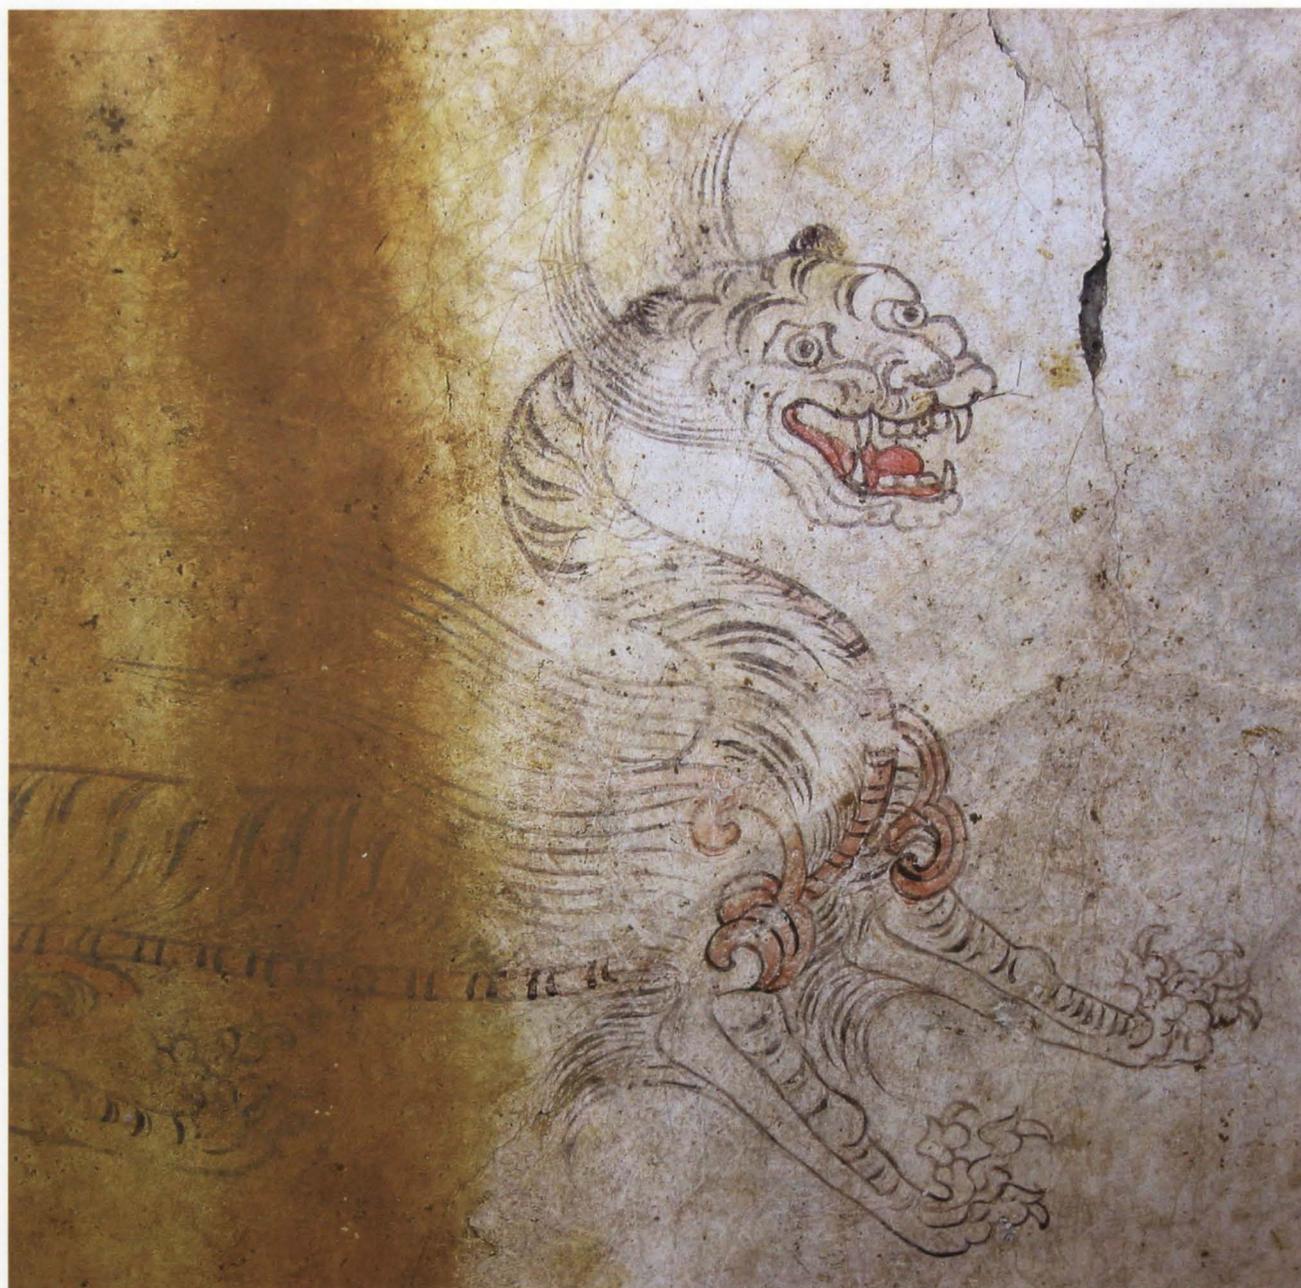
#### 西壁白虎像

白虎像は腹部を除きほぼ完璧な形で残っており、高松塚古墳の白虎像よりも保存状態が良い。のびやかで見事な筆遣いがよく観察できる。

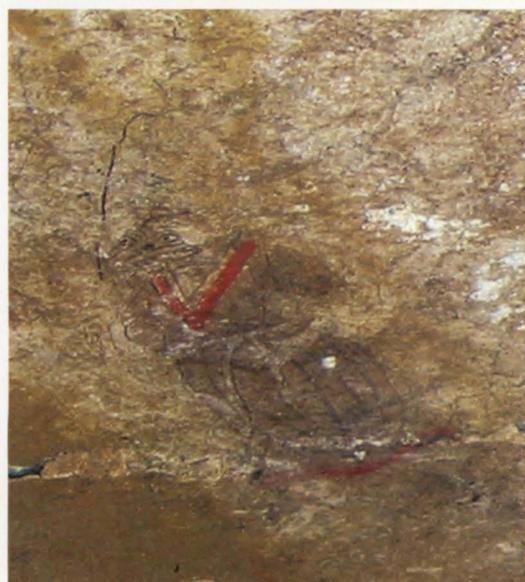
#### 東壁獣面人身像

各壁面には3体ずつの人身像があったと思われるが、確認できるのは5体分である。4面で12体の獣面人身像があるとすれば、十二支である可能性が大きい。

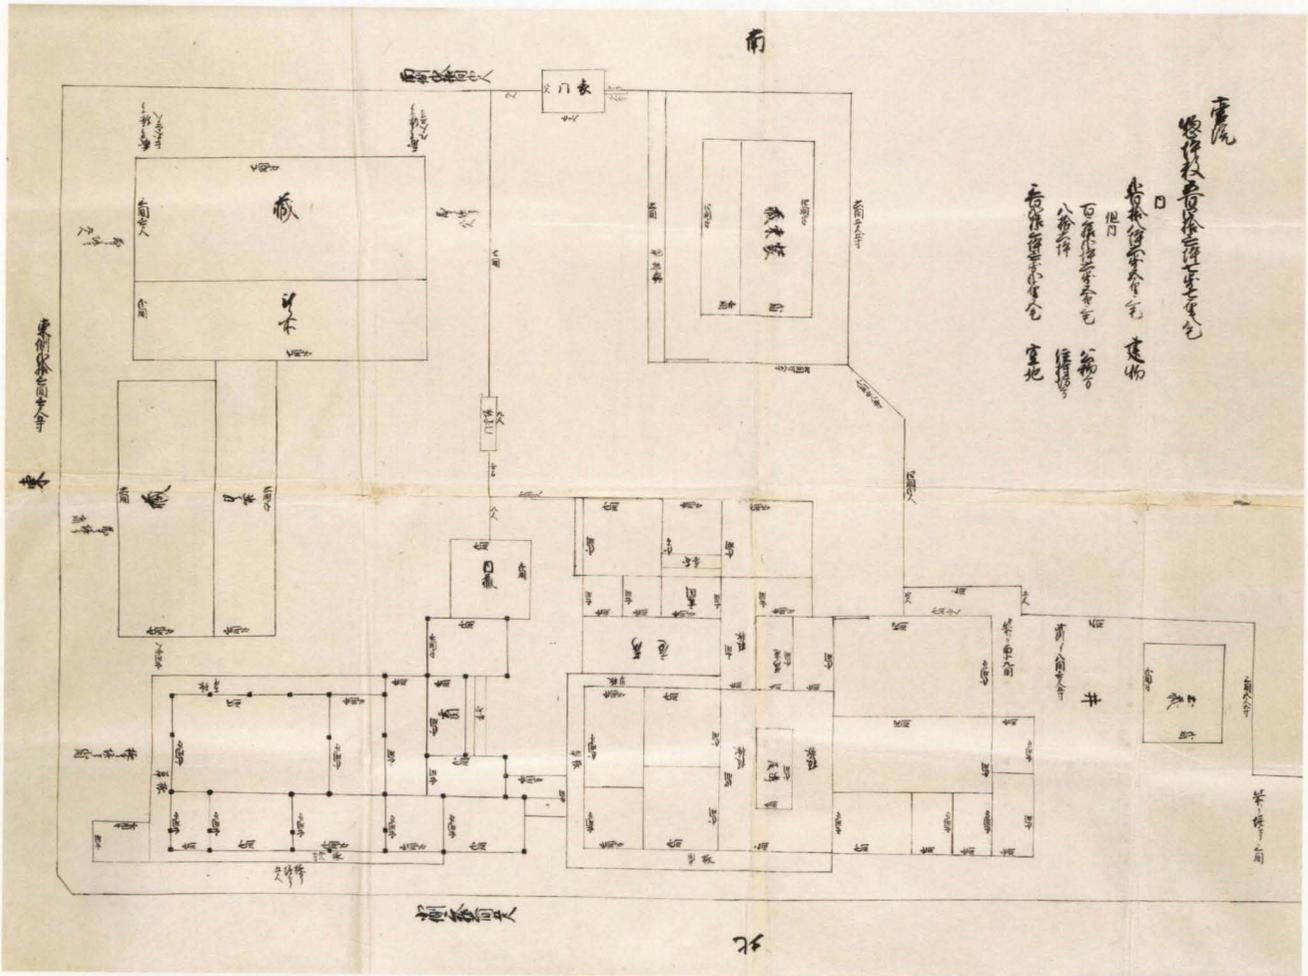
興福寺子院絵図 唐院の絵図

唐院は北円堂の北方に位置した律宗の子院。中世・近世には興福寺の年貢や文書などを管理し、寺家の実務を担当する立場にあった。識語によると建物が公物方と住持坊方とに分類されており、公物方が存在する点に、唐院の特殊性が読みとれる。2軒の母家にはそれぞれ玄関があり、また大きな蔵が多数存在するのも特徴的である。「計り所」を持つ蔵には、寺家の年貢が収納されるのだろう。

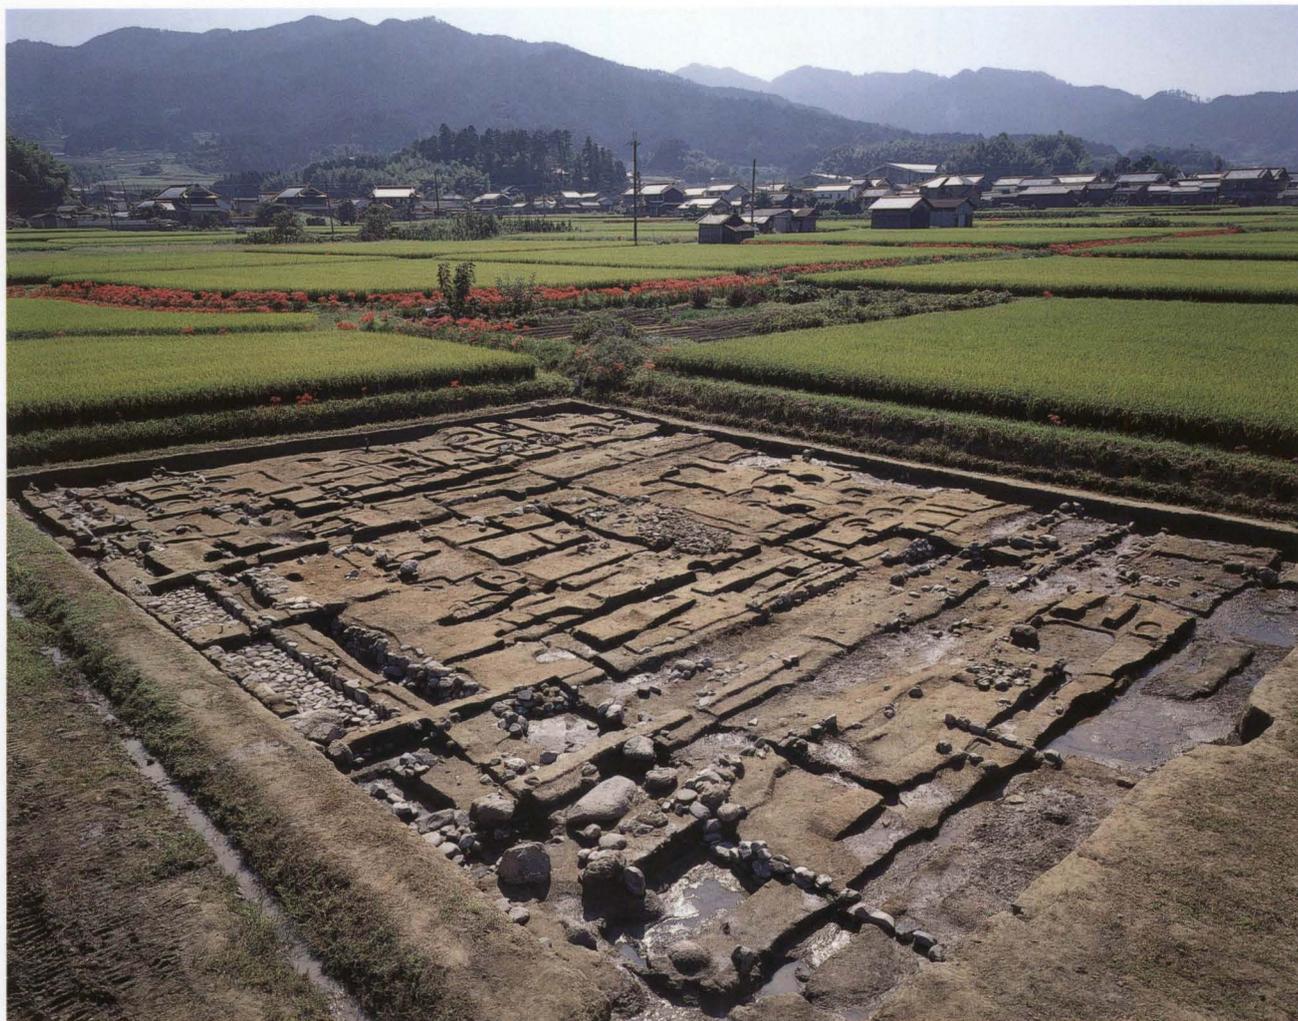
昨年度調査区の東隣接地を発掘した。東西と南北の基幹水路が幾度も造り替えられており、溝が錯綜している。昨年検出した東西堀は2時期とも延長部分を確認した。写真奥中央は飛鳥坐神社の柱、その右手が飛鳥池遺跡。北西から。

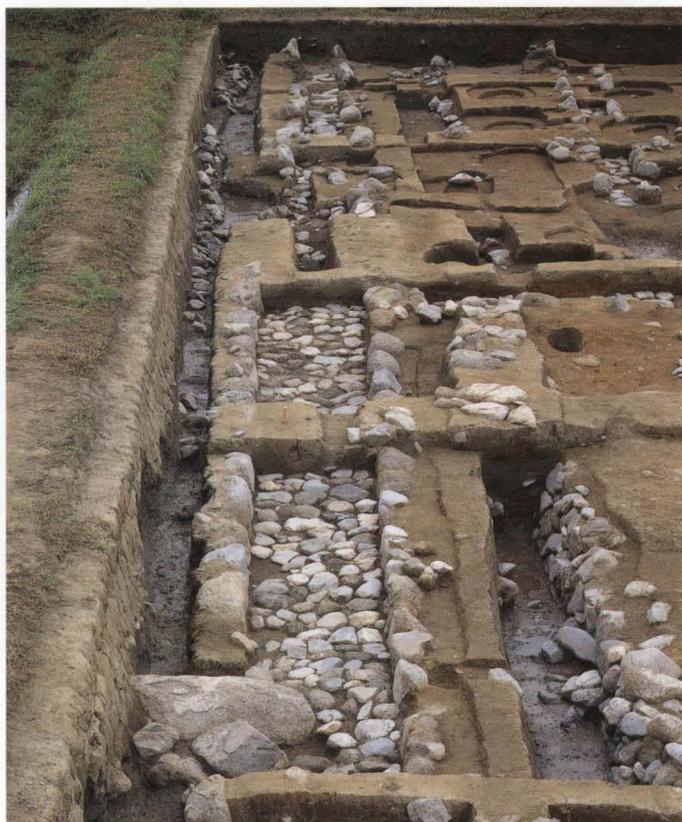
**石神遺跡の石組溝（飛鳥藤原第116次調査）**

幅が広く深い石組溝SD3896を埋めて、底石を敷くSD3950に造り替えているのがわかる。SD3950は途中で幅を狭めており、右奥にはSD3951がみえる。ともに斉明朝の遺構である。西から。

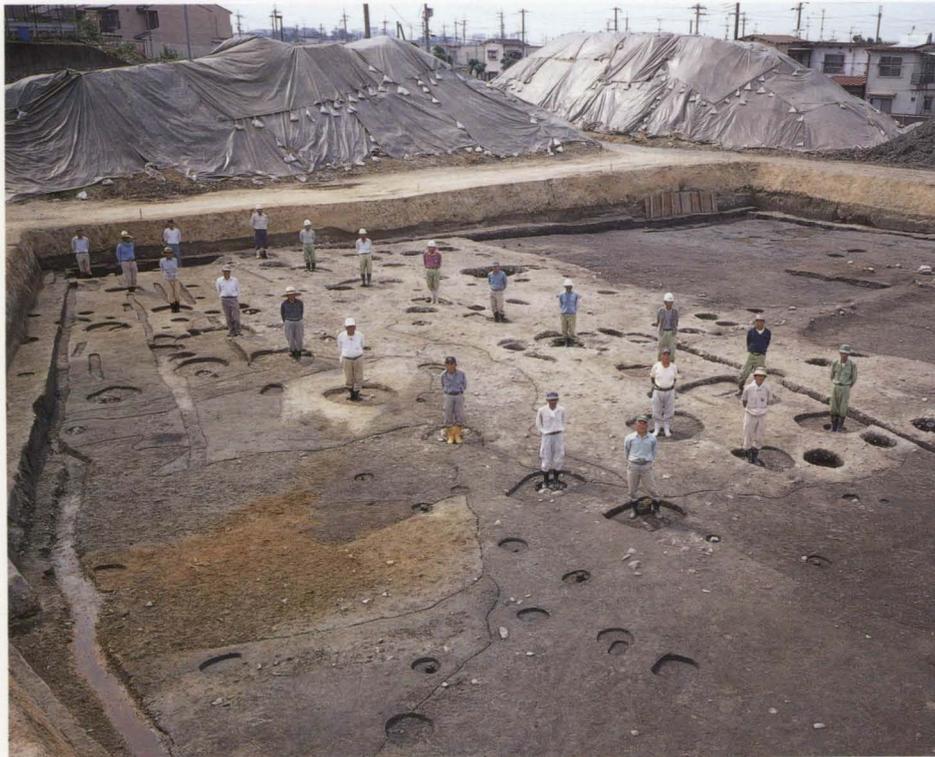
藤原京左京七条一坊西南坪

藤原宮朱雀門にほど近い左京七条一坊西南坪では、坪の中央のやや南で大型の掘立柱建物SB500を検出した。その背後の池状遺構から多数の木簡が出土した。その内容は中務省の事務に関わるもので、ある時期、この大型の建物に中務省ないしその関連施設が置かれた可能性が考えられる。南東から。

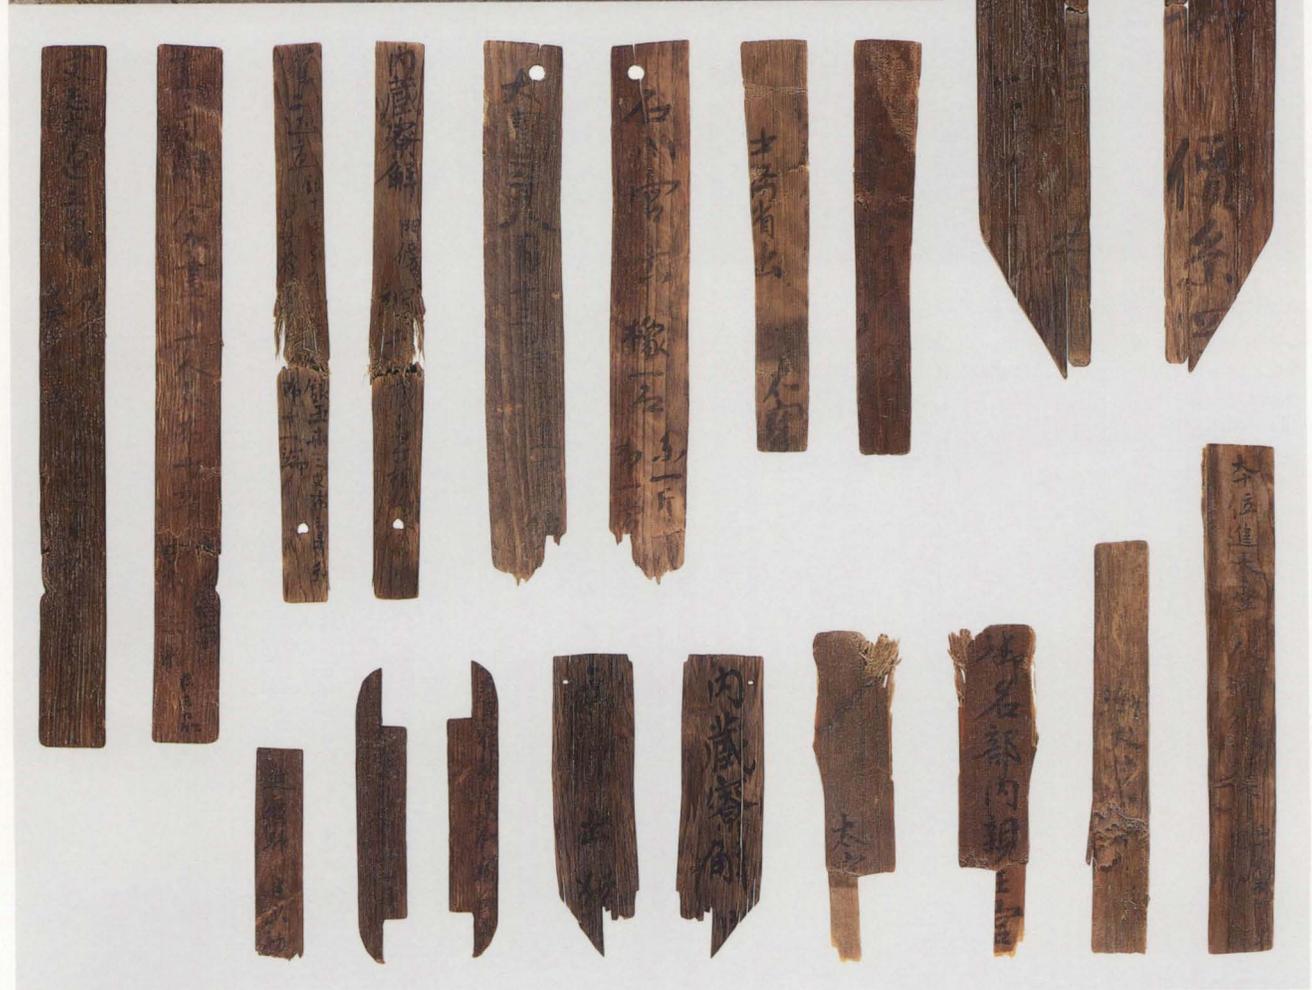
池状遺構出土木簡

池状遺構SX501から出土した木簡は、木簡に記載されている年紀、位階の表記、官司名称などからみて、大宝元年(701)、二年を中心とする大宝初年の木簡群である。大宝律令施行当初の官衙における事務処理の木簡で、中務省関連官衙の木簡と考えられる。藤原京における京内官衙の展開をどうみるかなど、今後大きな議論を呼ぶであろう。

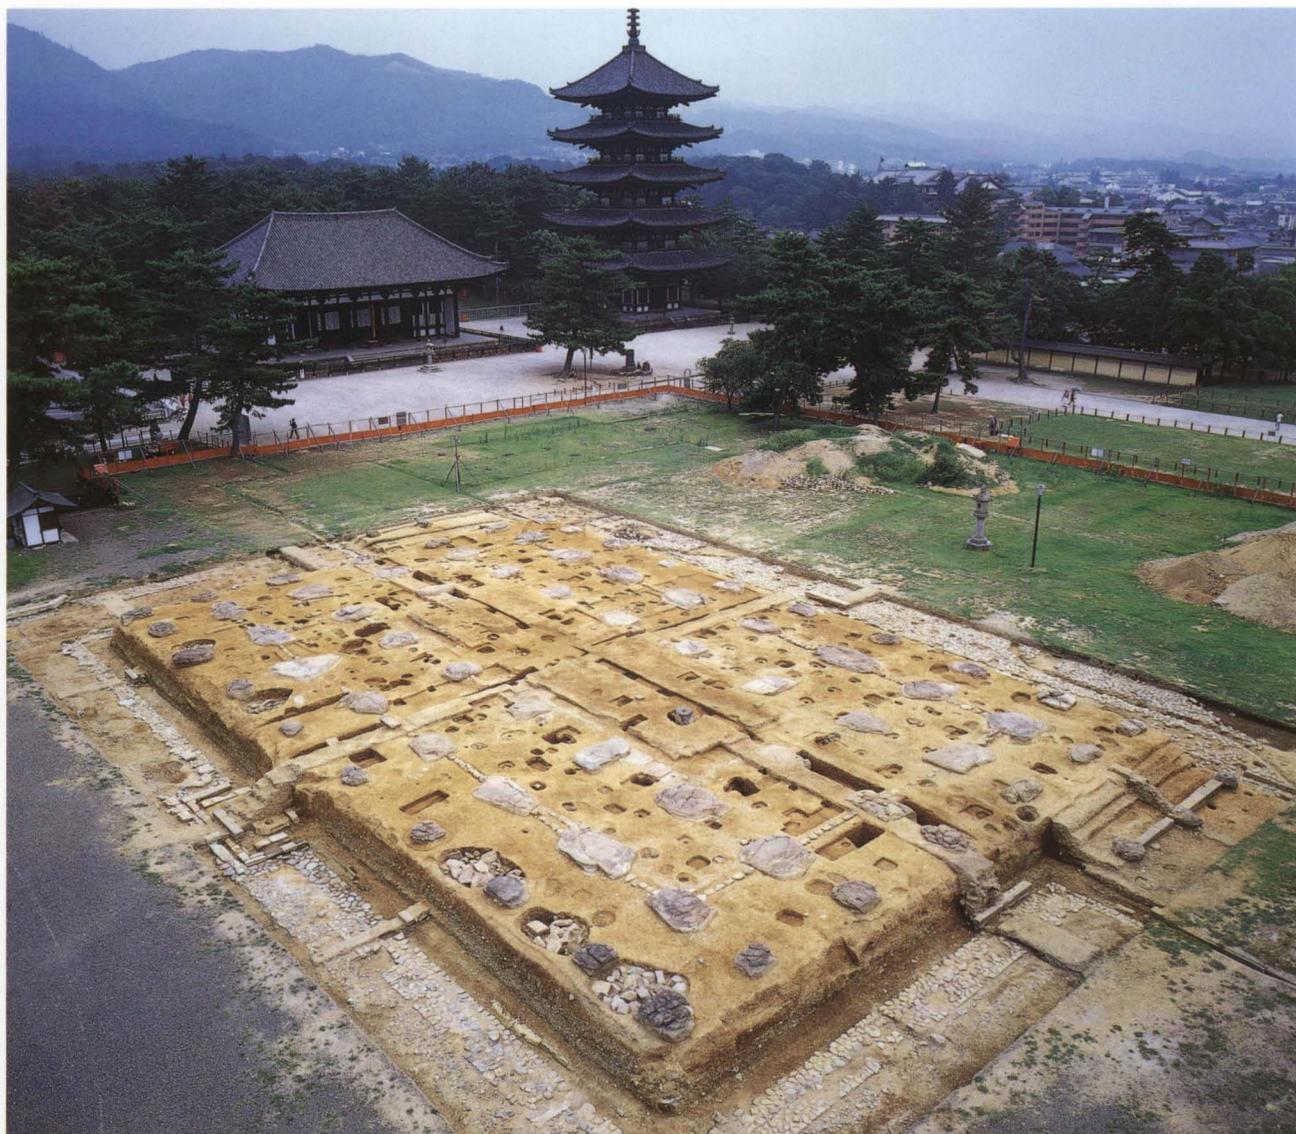
興福寺境内整備構想にもとづく第3・4年次の調査で、中金堂基壇を中心に発掘を行った。地山削り出しの基壇、巨大な礎石の迫力は圧倒的である。南面階段は独立三間で、回廊の金堂取付部は単廊という創建期の形態、あるいはその後の変遷について得られた多くの知見は、今後の寺院研究の上で欠かせないものとなるであろう。北西から。

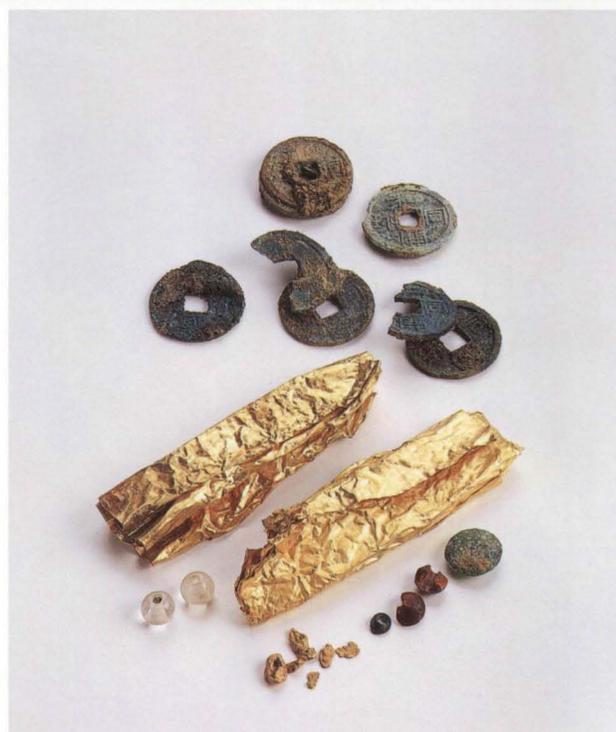
出土した創建鎮壇具（平城第325次調査）

須弥壇東半で検出した土坑とその周囲から創建鎮壇具の一部である金延金、砂金、玉類、和同開珎などが出土した。

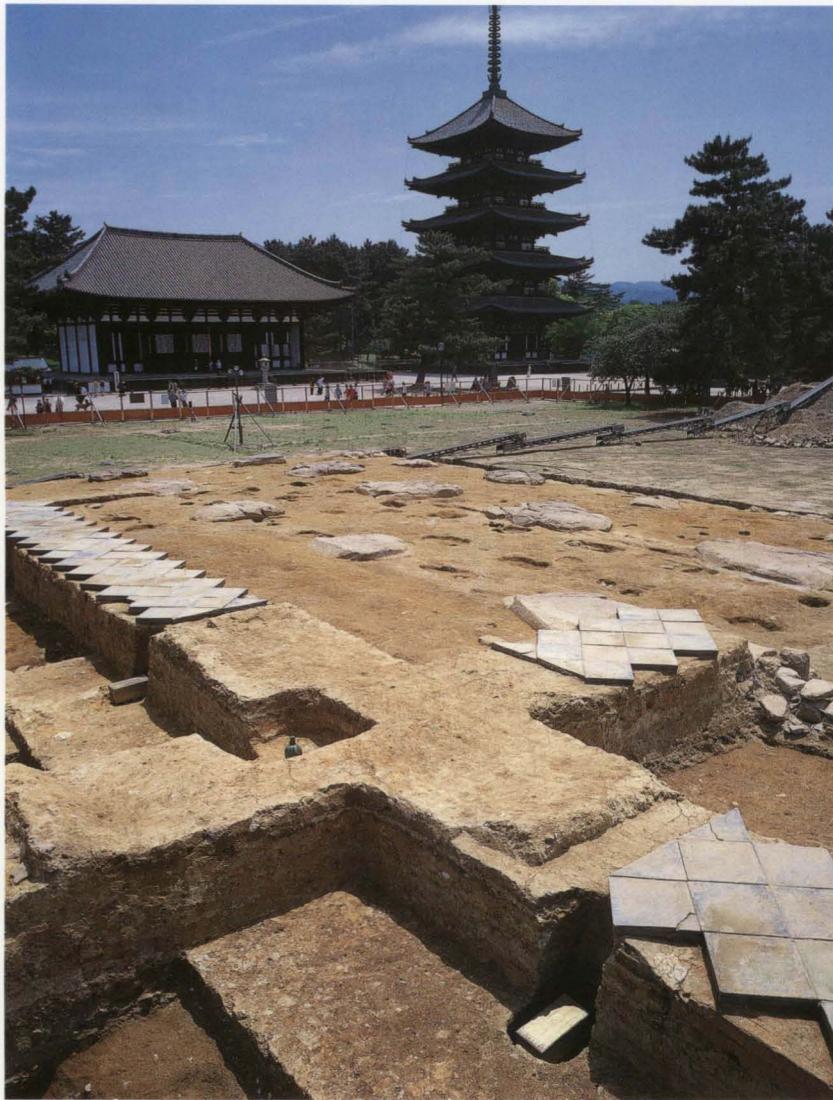
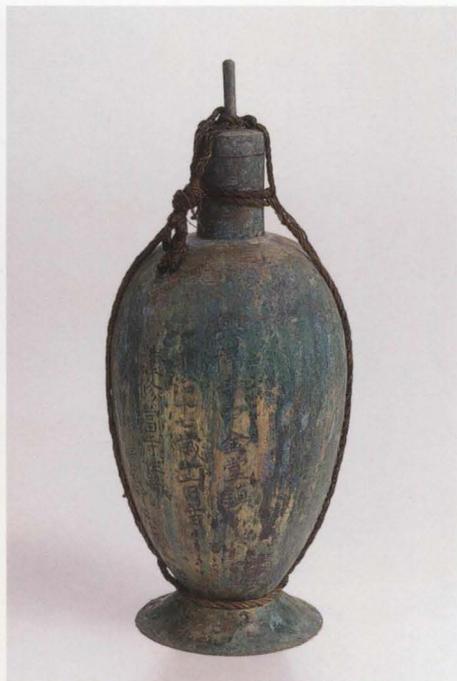
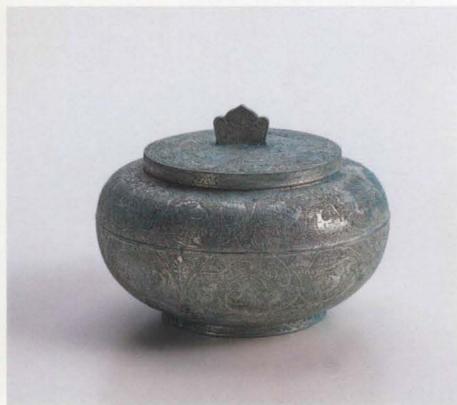
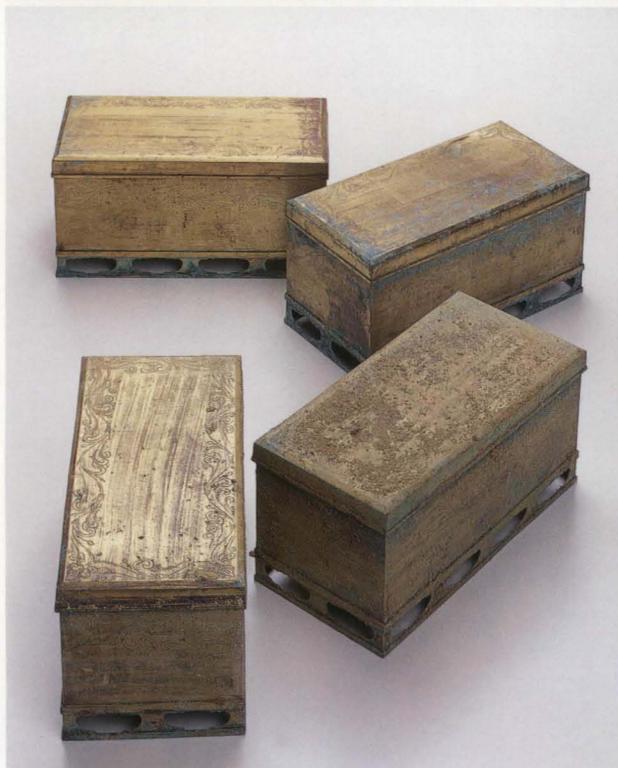
興福寺出土明治・大正時代の鎮壇具（平城第325次調査）

明治16年（1883）の中金堂返還後に積み直された須弥壇とその背面から、5基の鎮壇具埋納坑を検出した。中央には木箱に納めた水瓶形容器、東西南北に箱形容器を配す。箱形容器の中には金銀色の小壺、合子にいれた玉類、大量の銭貨が納められていた。

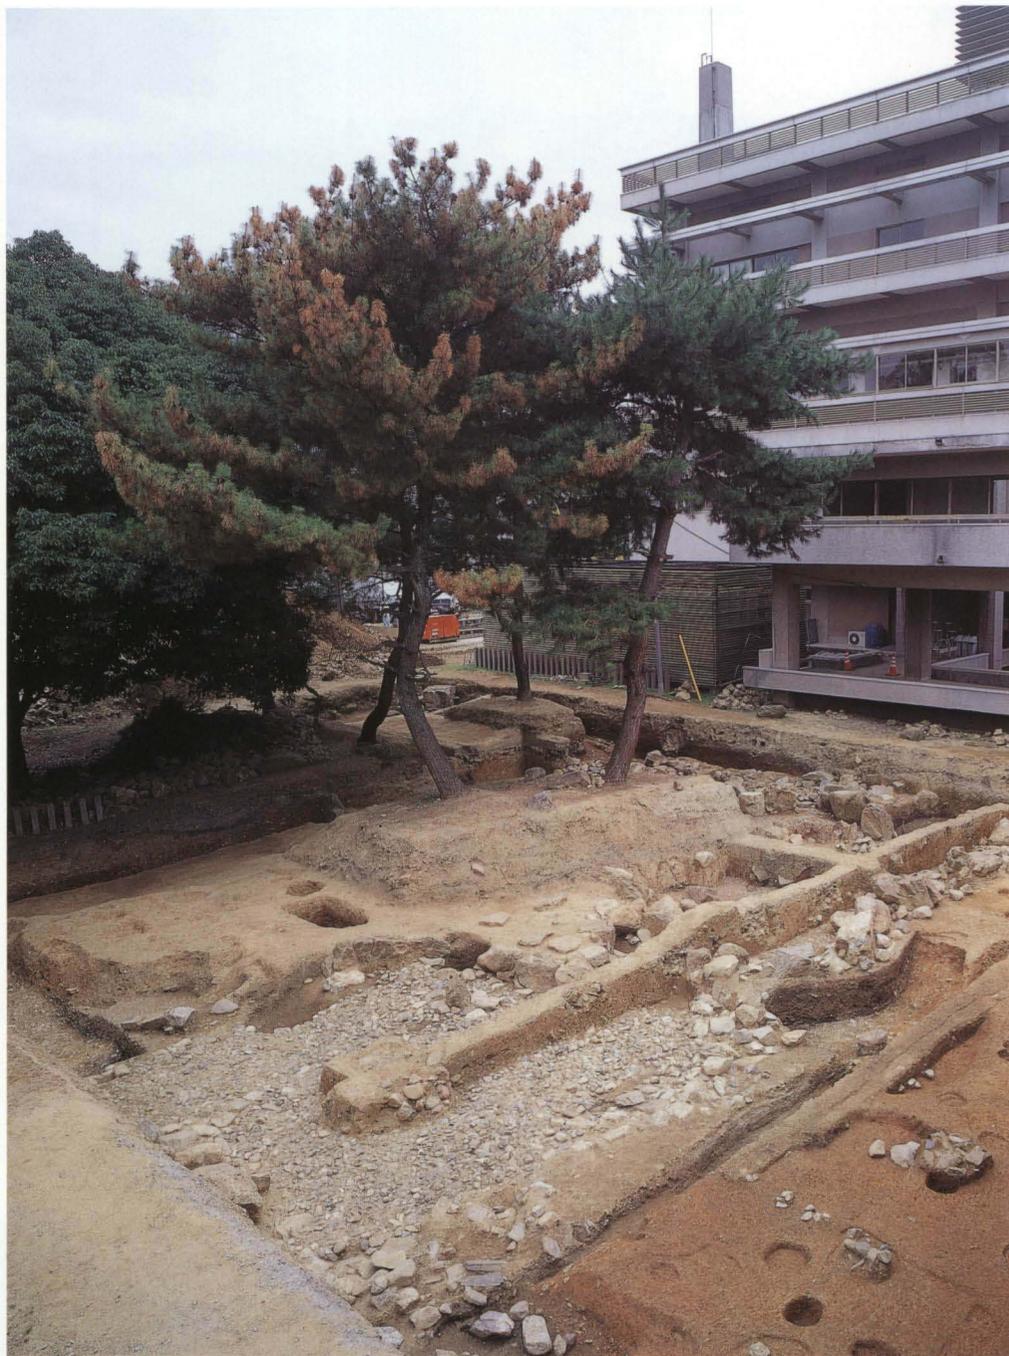
一乗院庭園の上層池（平城第330次調査）

寝殿北側の園池の調査。池には下層と上層があり、上層池では護岸石組、池中立石、池底の礫敷などを検出した。南西から。

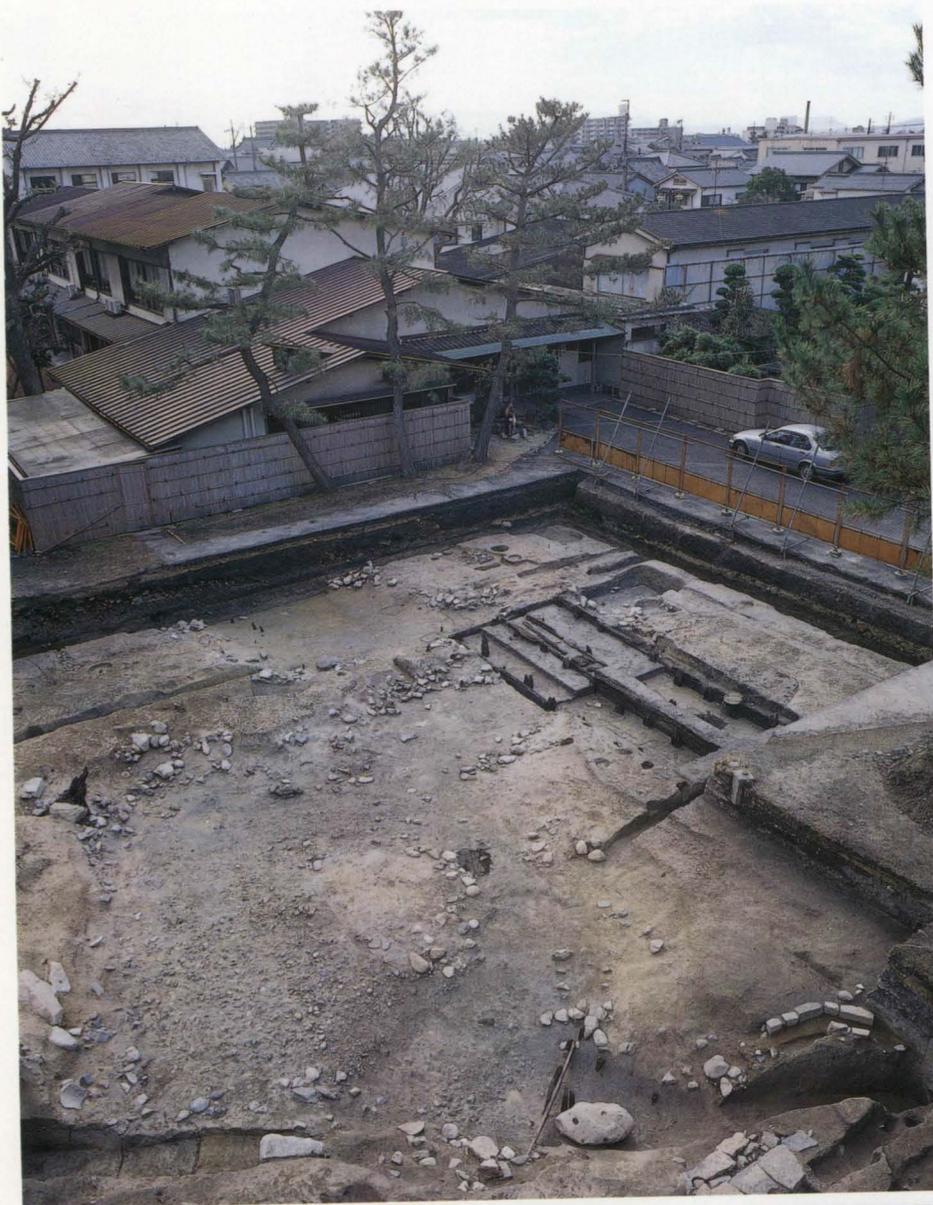
大乘院庭園 西小池

庭園西北部の調査。西小池北池と中池の北部を検出した。『大乘院四季真景図』からは読みとれない池の細部も姿を現した。調査区西半の下層では奈良時代の土坑や室町時代の焼土面を確認している。北東から。

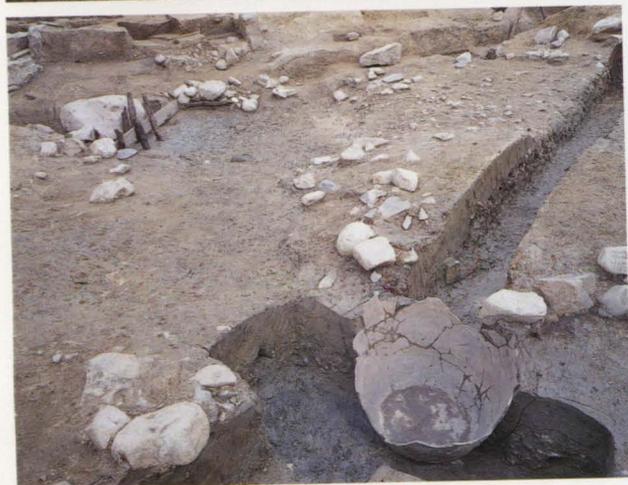
西小池北池の断割調査

北池中央のメシマと埋甕遺構を東西に通る位置で断割調査を行った。北池は地山を削り込んで造成しており、東半の池底は地山の礫層が露出する。メシマは地山である暗青灰色の粘土を削り残してつくられていることが明らかになった。南西から。

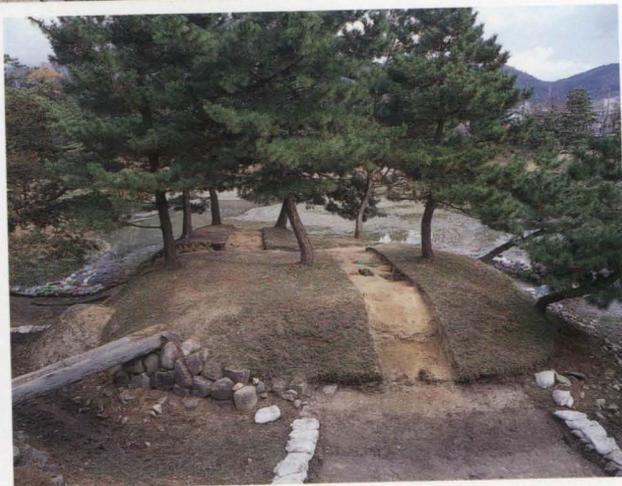
天神島

東大池の南西に浮ぶ島。興福寺蔵『大乘院四季真景図』に「天神シマ」との書き込みがみえる。調査の結果、天神島は地山を削り出した上に盛土をしていることがわかった。出土遺物から、近世になって造成された可能性が高い。南西から。
