# ◆内裏南辺地区の調査

## —第83-7次・第83-12次

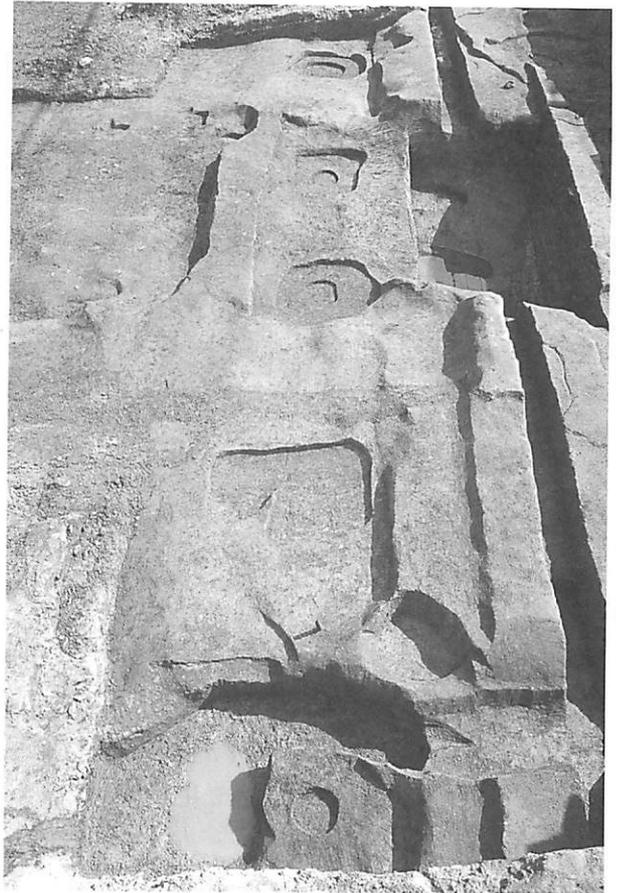
図16 南北塀SA8877と下層の溝SD1901A・SD1921 西から  
丸・平瓦が含まれる。SA8877を東へ延長すると22次調査で検出したSB2230の身舎の北側柱列に揃うので、ここまでは延びないようである。掘立柱東西塀SA8866は、SA8877の南4.2mに位置する。柱間は約3m等間で柱筋がSA8877と揃う。9間分検出。柱穴は1辺0.5mの方形で、検出面からの深さは、0.2～0.3m程である。本来の深さは、0.5m以上はあったのだろう。SA8866を東へ延長すると22次調査区にかかるが、ここでは検出されていない。2条の東西塀が同時併存するのか、前後関係があるのか明らかにできなかった。
