平城宮跡・京跡の調査

平城宮跡発掘調査部

平城宮跡発掘調査部は、1983年度の調査として、第150次から第154次まで総数41件におよぶ発掘調査を実施した。平城宮内では第一次東朝集殿推定地、第二次大極殿院閣門と南・東面回廊、内裏東方官衙地区など15件、平城京内では「称徳天皇御山荘伝承地」をはじめ右京で7件、左京で13件、京内社寺6件の調査をおこなった。以下に主要な調査の概要を報告する。

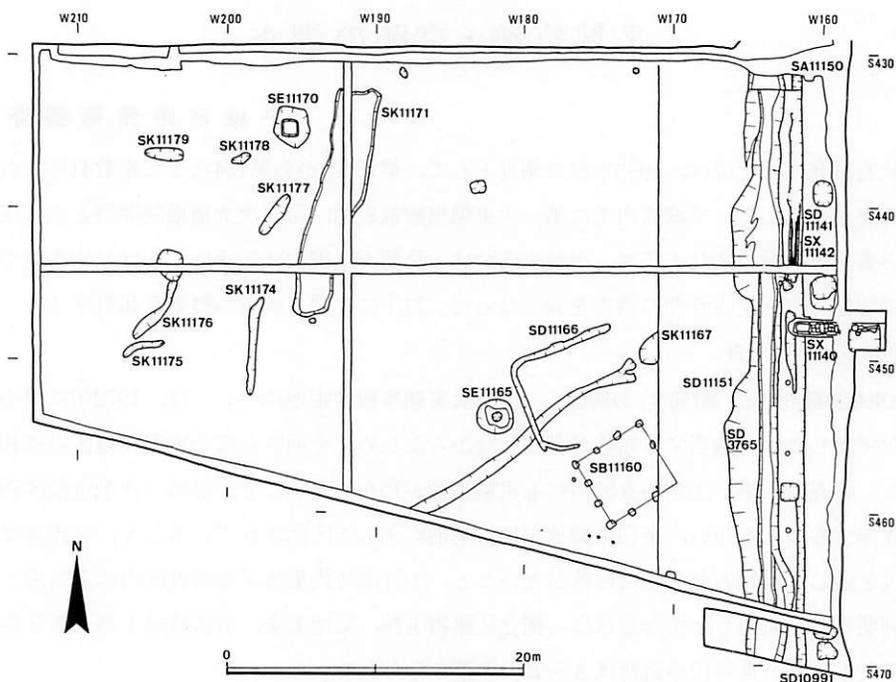
第一次東朝集殿推定地発掘遺構図

第一次東朝集殿推定地（第150次）の調査 第一次東朝集殿推定地については、1972年に第146次調査を実施したが、該当する建物が存在しなかったため、今回さらにその南接地区の様相を追究した。調査の結果、(1)本調査区内にも東朝集殿が存在しないこと、(2)第一次朝堂院区画を築地に改作するにともない、東朝集殿推定地も築地によって区画されていること、(3)内郭には奈良時代を通じて建物の存在した形跡がないこと、(4)古墳時代集落が本調査区内にも及ぶこと、等が判明した。検出した主な遺構は、掘立柱建物1棟、築地1条、石組暗渠1基、溝5条、井戸2基などで、奈良時代の遺構はA～Eの5期に分かれる。

A期 第一次朝堂院の建設前の時期。素掘りの南北溝SD3765が調査区の東端を貫流する。幅約1.0m、深さ約0.3mで、堆積層は3層に分かれ、最下層から木簡削屑が33点出土した。

B期 第一次朝堂院の造営期。SD3765は機能を停止し、調査区内には井戸SE11170が営まれる。掘形は、径2.4mの不整形で深さは1.2m。埋土上位より藤原宮式軒瓦が出土。

C期 第一次朝堂院の区画塀が掘立柱から築地に改作された時期。地盤の下降する調査区東半部を整地し、朝堂院の東面区画塀SA5550の南延長線上に築地SA11150を築く。築地の西側には雨落溝SD11141があり、溝底には木樋SX11142が遺存する。雨落溝に開口する石組暗渠SX11140は、築地の基底部分を掘り込み、三笠山地獄谷産の凝灰岩切石を使用して構築されている。この石組暗渠は第136次調査で検出した石組暗渠SX10350の南118.4m

(400尺)の位置にあり、両者の底石の大きさが一致することから、朝堂院と朝集殿推定地を区画する築地塀が一連の工程で構築された可能性を示唆している。

D期 奈良時代末。SD3765に重複する南北溝SD11151を掘削する。

E期 奈良時代末もしくは平城上皇期。築地SA11150を改修して軒出を縮め、西側雨落溝SD10991を2尺東に移動する。

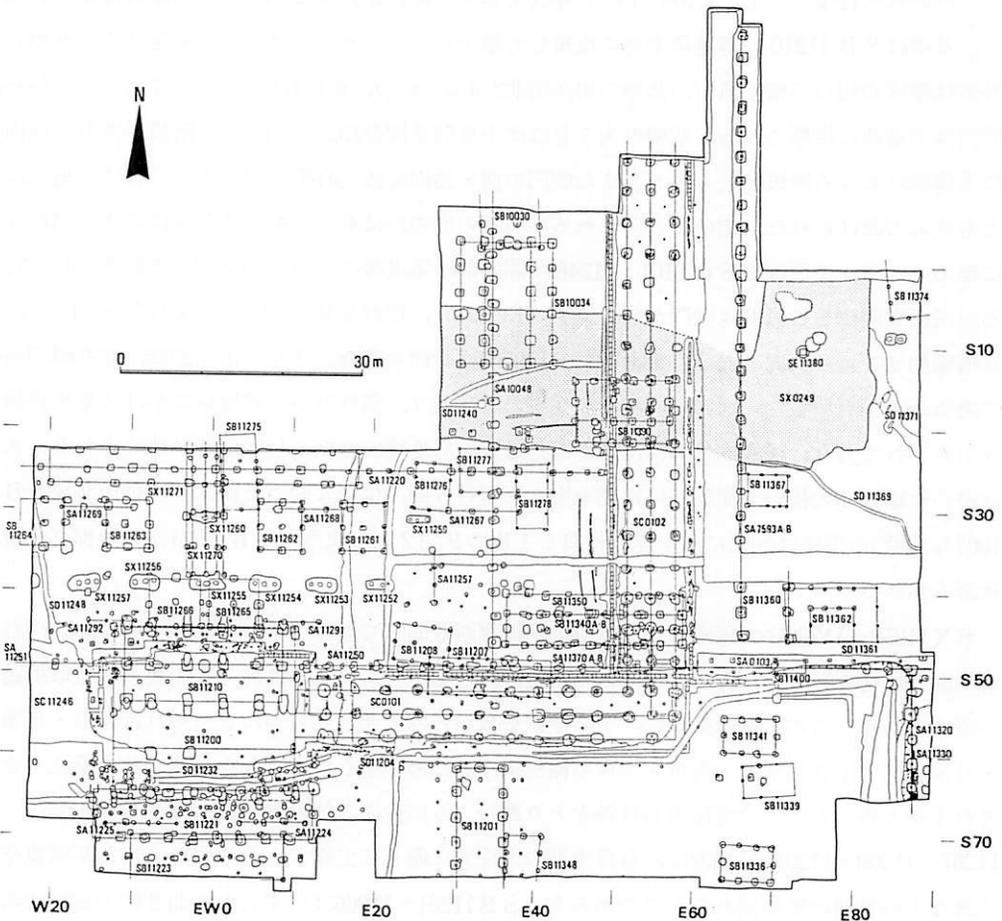
第二次大極殿院地区調査遺構図

奈良時代前半の遺構 大極殿前庭部に広がる整地土の下面で検出した下層遺構である。閤門下層の門SB11210、その東西にとりつく掘立柱塀SA11250・11251、さらにSA11250の東延長部にあたる東西塀SA11370A・B、これらの東西塀にとりつく南北塀SA10048、SA7593A・B、SA11320、掘立柱建物SB11340A・B、SB11350などがある。SB11210は大極殿下層の正殿SB9140の南正面に開く5間2間の掘立柱建物で、上層の閤門心から北6m（20尺）に心をもつ。柱間は桁行の両端間のみ3m（10尺）で、他はすべて4.5m（15尺）等間、桁行総長は19.5m、梁行総長は9mである。前面は地山を削り出して基壇風に作り、階段を設ける。基壇の出は約1.5mを測り、凝灰岩による基壇化粧の痕跡が認められる。柱掘形は東西1m・南北1.5mの長方形で、すべて柱抜取穴をともなう。この抜取穴は上層閤門と一連の版築によって埋められており、SB11210の解体と上層閤門の建設が一連の工程として短期間のうちになさ

れたことを示している。このS B11210の東妻から東に延びるS A11250は、門から9間目で南北塀S A10048に接続し、正殿S B9140を区画する施設となる。この区画施設の規模は、第132次調査の成果から、南北80m(27間)、東西71m(240尺=200大尺)であることが判明する。S A11250からさらに東方に延びるS A11370は、18間目で南に折れる南北塀S A11320に接続するが、内裏下層の東西塀S A7592から分岐した南北塀S A7593は、S A11370とは接続せず、南端は開放されていたものと考えられる。

奈良時代後半の遺構 整地土上面で検出した遺構で、大極殿閤門S B11200、その東西にとりつく南面回廊S C0101・11246、東面回廊S C0102、朝堂院北面築地S A0103、北面築地に開く門S B11400、朝堂院東面築地S A11330、大極殿東の掘立柱建物S B10034、大極殿前庭の儀式関連舞台状遺構S B11261~11266、廊状遺構S X11271、渡り状遺構S X11270、宝幢等の柱跡S X11252~11260などがある。閤門S B11200は5間2間の礎石基壇建物である。礎石はすべて抜き取られ、基壇上面は削平されているが、9カ所において礎石据え付け痕跡を検出した。柱間は桁行梁行ともに4.5m(15尺)等間であり、桁行総長は22.5m、梁行総長は9mを測る。基壇はS B11210の基壇南半部に重複して積土し、5~8cmの厚さに版築をする。基壇の外装は凝灰岩切石の壇上積で、基壇の出が南北2.4m(8尺)、東西1.8m(6尺)であることから、閤門は切妻造に復原される。基壇の南と北には中央間3間分13.5m(45尺)に階段があり、側面にも復廊における階段をとまなう。また閤門の南・北面には二時期の廂があり、後述の儀式にともなって設けられた土廂の跡とみられる。当初の廂の出は6m(20尺)で、後に5.1m(17尺)に縮めている。南面回廊S C0101・11246は閤門基壇築成後にその両端を切って築成されている。南面東回廊S C0101は閤門から東端まで13間あり、桁行3.9m(13尺)、梁行3m(10尺)、基壇幅約9.2mの複廊となる。東面回廊S C0102は今回の調査により、南北23間、総長84.9mであることが判明した。回廊の調査では従来の所見通り、側柱列から基壇縁にかけて凝灰岩舗装が施されており、棟通り柱列には壁を支える凝灰岩地覆石の据え付け痕跡が認められた。大極殿の東脇には大極殿南側柱筋に南妻を揃えた桁行5間、梁行4間の東西二面廂付南北棟S B10034、閤門の南には閤門に心を揃え南接して建つ9間2間の東西棟S B11221などの掘立柱建物がみられる。

S X11252~11258は大極殿の南24m(80尺)に東西等間隔で並ぶ7個の柱掘形である。いずれも平面形は南北1.5m、東西3.4m前後の不整楕円形を呈し、内部には各々3箇所の柱抜取痕跡が認められる。この7個の掘形は、その位置や数からみて元日朝賀等に立てられた鳥形・日像・月像の幢と朱雀・玄武・青竜・白虎の幡を掲げるための中心柱とそれを支持する両脇柱を立てたものとする。この宝幢等の柱跡をとり囲むように並ぶ3間の掘立柱塀6条S A11257、11267~11269・11291・11292は、奈良末期の即位式に際して宝幢などの周囲に立てた萬歳旗や兜旗などの各種の旗に関わるものであろう。S B11261~11266はいずれも2間2間の総柱式の掘立柱建物で、21~24cmの角柱の柱痕跡がある。大極殿前庭中央に4棟が、閤門の北に2棟が

東西に並ぶ。同様の遺構は平城宮第一次大極殿の東西にも認められ、節日の饗宴や外国使節の来日に際して、あるいは法会のあとにおこなわれた奏楽に関する舞台状施設と考えられる。SX 11270は大極殿の中軸線に心を揃え、大極殿の中階から始まる南北5間、東西2間の渡り状遺構である。文献史料によると、1月7日・16日・17日などの節日や即位後の大嘗祭のあとに天皇が閤門に出御しており、この時に通る渡り状施設とみられる。儀式関連遺構としてはこの他に廊状遺構SX11271があるが、その性格は不詳である。

朝堂院北面築地SA 0103は、回廊東南隅の北3間目から東に延びる。回廊から東5間目には門SB 11400を開き、大極殿東外郭と結ぶ。築地棟通りに親柱礎石2個をもつ棟門形式で、門の桁行は3.9m(13尺)である。門の南側には石階SX11403がある。朝堂院東面築地SA 11330は、大極殿閤門の中軸から東88.3m(300尺・250大尺)の位置にあり、下層の塀SA 11320の心に一致する。北面、東面築地はともに下層の塀の基壇上にさらに積土を行い、南面のみに凝灰岩切石による壇上積の外装を施す。

まとめ 今回の調査と数次にわたる過去の調査により、第二次大極殿院とその下層遺構の全容がほぼ明らかになった。上下両層の遺構の年代は、出土軒瓦によって以下のように推測される。すなわち、今回検出の下層遺構からは第Ⅱ期に編年される軒丸瓦6311A・6304Aが出土した。6311Aは第Ⅱ期の中でも養老～神亀年間に遡る瓦である。このことは下層遺構が聖武即位を目指した養老年間の造営に関わる可能性を示唆している。上層遺構の大極殿閤門・南面回廊の所用瓦は、従来知られていた第二次大極殿・朝堂院所用瓦6225—6663の組み合わせと異なり、6296A—6691Aの組み合わせとなることが判明した。6691Aは第Ⅱ期後半の天平10年代初頭を上限とする軒瓦であることが恭仁宮や法隆寺東院の造営年代から知られるが、平城宮大極殿および大極殿閤門・東面回廊の所用瓦がいずれも第Ⅲ期の瓦である点を考慮するならば、6691Aの平城への供給年代はやや遅れ、天平17年以降(第Ⅲ期)に下る可能性がある。上層の仮設遺構は、出土遺物や重複関係から右図に示したようにa～dの4期に区分することができる。

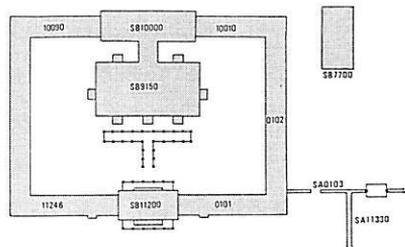
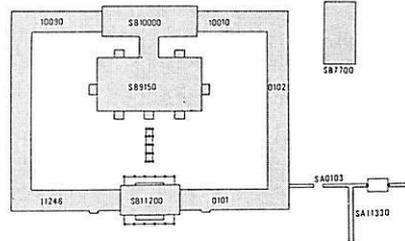
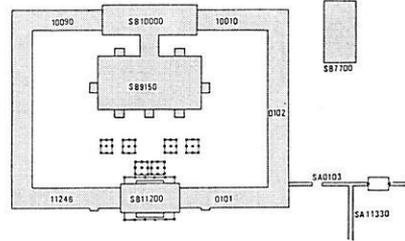
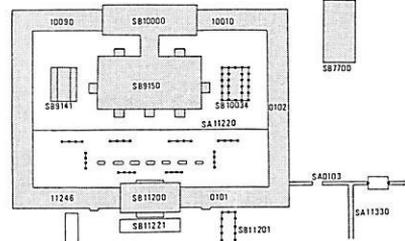
第二次大極殿院変遷図

- a 期 閤門の南北に細殿的空間をもつ土廂を設け、大極殿の前面に廊状遺構 S X 11271 を設ける。
 - b 期 大極殿前面に渡り状遺構 S X 11270 を設ける。
 - c 期 土廂の梁行規模を縮小し、大極殿前庭に6基の舞台状遺構 S B 11261～11266 を設ける。
 - d 期 閤門の南に接して東西棟建物 S B 11221 を、大極殿の東西に南北棟建物 S B 9141・10034 を建てる。大極殿前庭には7基の幢幡を立て、それを囲むように萬歳旗などを立てる塀状施設8条を設ける。
- 以上のように、今回の調査では大極殿院でおこなわれた儀式を遺構によって具体的に復原することができた。今後に予定されている朝堂院地区の発掘調査の進展により、平城宮における儀式の実態がより一層明らかになるものと期待される。

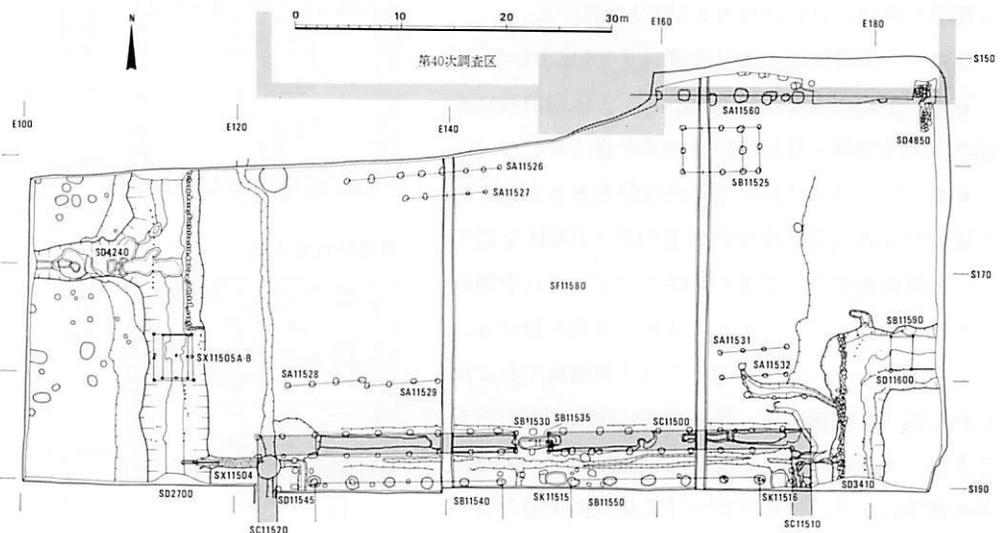
第二次大極殿院・内裏東方官衙調査遺構図

第二次大極殿院・内裏東方官衙（第154次）の調査 調査地は第二次大極殿院・内裏の東方低位面に位置し、北で第40次調査区と接する。調査の目的は、第40次調査で検出した内裏東方官衙の南方の状況を解明し、あわせて内裏東方を南北に貫流する東大溝を調査することである。調査の結果、(1)内裏東方官衙の南に幅30mの東西道路が存在すること、(2)東西道路の南には築地で区画された新たな官衙（大極殿院東方官衙）が存在すること、(3)平城宮東部における幹線排水路SD3410が東西道路に沿って東折すること、などが明らかになった。

検出した主な遺構は掘立柱建物1棟、礎石建物2棟、築地3条、溝5条などである。

東大溝SD2700 東大溝には、内裏内郭から東流する排水施設SD4240との合流点付近の東岸にのみ、三笠安山岩による玉石積が施され、ここで溝幅は6m前後に広がる。石積の南端には、大極殿東外郭の東門に心をあわせて橋が架けられており、新旧二時期の橋脚SX11505A・Bが遺存する。木樋暗渠SX11504は大極殿院東方官衙からの排水施設である。

大極殿院東方官衙 SC11500 は添柱もしくは寄柱とみられる柱穴列を基底部裾にともなう全長170尺の東西築地である。東西両端に南北築地SC11510・11520が接続し、大極殿院東方官衙を囲む。区画内には2棟の礎石建物SB11540・11550があり、柱筋をそろえて東西に並ぶ。ともに北側柱列のみの検出にとどまるが、桁行5間(12尺等間)の東西棟建物に復原される。北面築地の中央には新旧二時期の門SB11530・11535が開く。

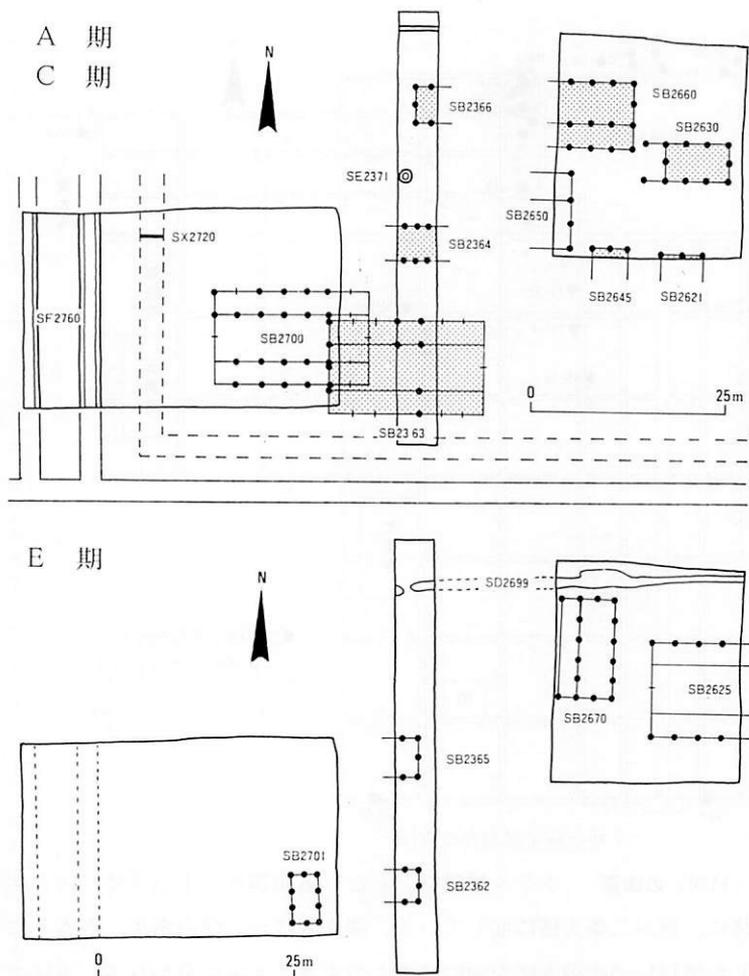
左京二条二坊十三坪調査遺構配置図

左京二条二坊十三坪（第151—11次）の調査 ホテル建設にともなう事前調査。十三坪は、坪の西が十二・十三坪の坪境小路に、南が二条大路に面している。調査区は十三坪の南半、西寄りに位置し、1982年度に実施した第141—5次調査区を中にはさんで東西2ヶ所に分かれる。東区では掘立柱建物12棟、塀2条、溝1条を、西区では掘立柱建物5棟、溝5条、十二・十三坪間の坪境小路と、中世以降の土取りの土壌多数を検出した。

建物遺構は柱穴の重複関係、出土遺物からA～Fの6期に区分できる。A～C期は、奈良時代前半から末にかけての時期で、第141—5次調査で検出した東西溝によって十三坪内部を南北に二分して使用していることがわかっている。坪境小路に面する西面は、木樋暗渠SX2720などから築地塀で区画されていたことは疑いないが、二条大路に面する南面も、西側の十二坪の調査では築地塀の存在が確認されており、同様に築地塀を想定できる。二条大路に近接した位置に、主殿として南北二面廂の東西棟建物SB2700(A期)とSB2363(B・C期)が建てられる。後方には副屋として東西棟建物SB2650(A期)、SB2660・2630(B・C期)などがある。SB2660は南に廂をもつ建物である。D～F期は、平安時代の9世紀前半から10世紀中頃にかけての時期で、坪境小路の側溝は埋められ、SB2631(D期)、SB2625・2670(E期)等の主要建物が東区を中心に造営される。SB2625は南北二面廂の東西棟、SB2670は西に廂のある南北棟

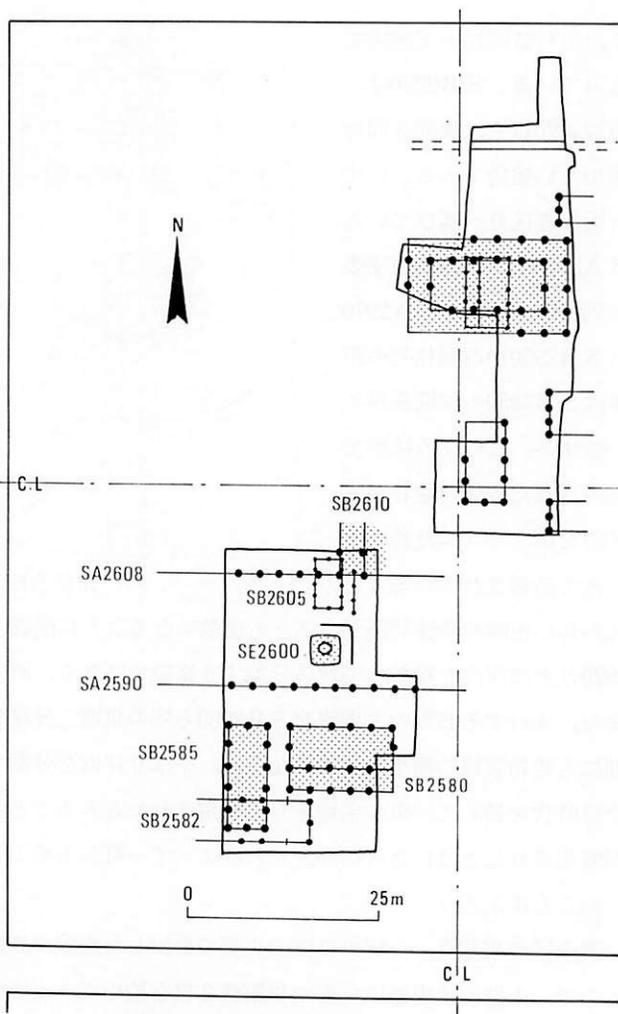
左京四条二坊一坪調査遺構配置図 (A期・B期)

る。SB2580は南に廂をもつ東西棟，SB2585は南北棟である。調査区東北隅で検出した建物SB2610は，東西塀SA2608がとりつく建物であるが，全体の規模が不明である。東北区で検出した主殿と同規模の11尺の柱間をもつので，西脇殿に相当する建物であろうか。建物配置から，B期には一坪の全体が一つの宅地として使用されたことが明らかである。奈良時代後半のC期には建物群は廃絶し，数条の南北塀のみみられるのみとなるが，東北区では主殿の改作がおこなわれており，引き続き一坪を占める宅地として使用されたようである。また，平面八角形の木枠をもつめずらしい井戸SE2600が造られた。直径1.5m，一辺59.5cm～64.5cm，深さ1mの井戸で，下から三段目まで完存し，四段目の一部が残っていた。木枠の基礎として八角にならべた埴のほかに，

井戸の埋土中にも多量の埴が投棄されており，SE2600は当初その周囲方4.5mが埴敷であったと考えられる。一坪を占める宅地利用の形態にまた新たな一例を加えたことになる。

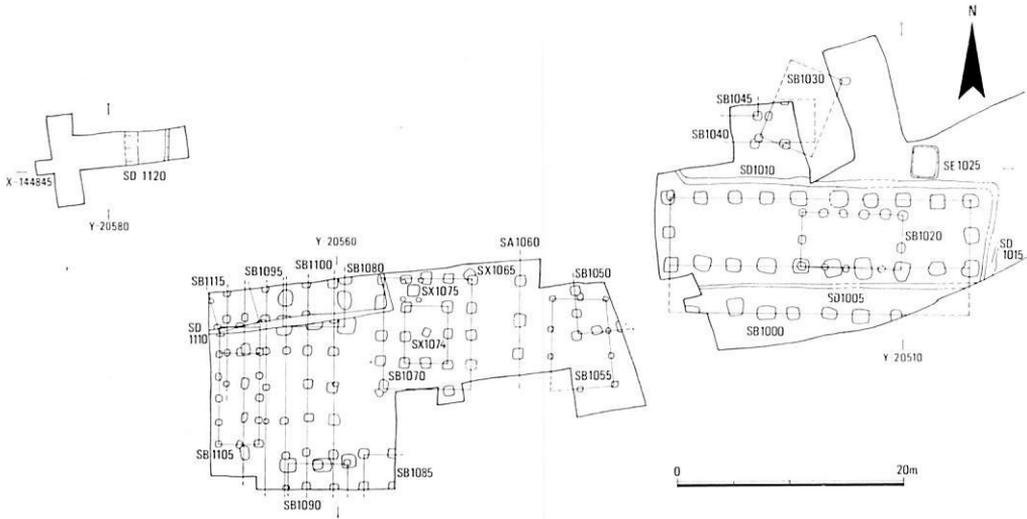
右京一条北辺四坊六坪調査遺構図

右京一条北辺四坊六坪 (第151—26次) の調査 防衛庁の宿舍改築にともなう事前調査。調査地は六坪の中央西寄りに位置し，この東南には称徳天皇御山荘伝承地があり，奈良時代に造られた池と中島が現存している。調査区は東・中央・西の3区に分かれる。調査地は西から東へ延びる低い丘陵の南斜面にあたるため，奈良時代前半に大規模な整地をおこなっており，遺構は主にこの整地層上面から掘り込まれている。

検出した主な遺構は掘立柱建物14棟，塀1条，溝4条，井戸1基，火葬墓2基などである。これらの遺構は，層位，柱穴の重複関係，出土遺物からI～Vの5期に区分できる。I期の遺構としては，整地層の断ち割り調査で溝SD1015と土壙SX1065を検出したのみである。奈良時代中頃のII期には，東区に大型の東西棟建物SB1000が，中央区にSB1080・0190の2棟の

南北棟建物が建てられる。Ⅲ期にはSB1000は存続するが、SB1080・1090の2棟が廃絶し、SB1095が営まれる。Ⅲ期後半には、このSB1095はSB1105に建て替えられる。Ⅳ期はこの地区が最も整備される時期である。東区の主殿SB1000には南廂が設けられるとともに、中央区では、四面廂の付く建物SB1070を中心に、その東に南北廂SA1060、西には東廂をもつ南北棟建物SB1100、南にSB1085が建てられる。Ⅴ期には大型の建物はなくなり、SB1020・1055・1155の小規模な建物が散在する。いずれの建物もⅣ期以前のような規格性を失い、この地区の性格が大きく変化する。Ⅴ期後半には中央区は墓地になり、2基の火葬墓SX1074・1075が営まれる。SX1075は、一辺約1mの方形墓壙を掘り、底に木炭を敷き、灰釉陶器を木箱に入れて据え置いたもので、平安時代初頭の墓と考えられる。

この地区にみられる奈良時代中頃から後半のⅡ～Ⅳ期にみられる建物群は京内の一般的な宅地の建物構成とは配置が大きく異なっており、建物群の存続時期、園池との位置関係からも、称徳天皇御山荘に関連する遺構の一部である可能性が高いと思われる。(西 弘海)
