# 西寺跡第3次発掘調査概要

建造物研究室  
歴史研究室

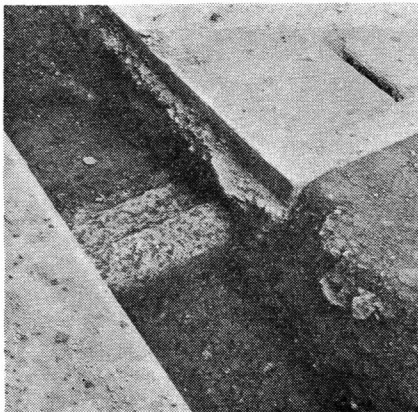
第5図 西寺東回廊東縁(南のもの)

東西回廊の位置が右の様にして判明すると、これにつながる南回廊や中門が、どのあたりにあるものかを知つておく必要がある。おおまかなことでいえば、学校グラウンドの南部にあることはわかるが、そのグラウンドの発掘は不能であるため、次のような操作を試みた。すなわち、東回廊東縁が学校講堂の北側で、南回廊南縁が同じく講堂の西側で、それぞれどのあたりにあるものか、砌石に沿うて表土をはがしたのである。前者は学校本館の西にある排水溝が西へ屈曲する地点で、東を外側とする地伏石の残存しているのが見られ、後者は学校講堂本家北の柱通りを西方に延長した地点で、同様に地伏石のあることを見つけた。いずれも礫石の残りかと思われるものもあつた。

この2個所の石から、東回廊の東南隅は学校講堂の下に位置することがわかつたのである。この隅を伽藍の南北中心線に対しておりかえせば、西回廊の西南隅が得られるし、その中央には中門のあつたこともわかる。

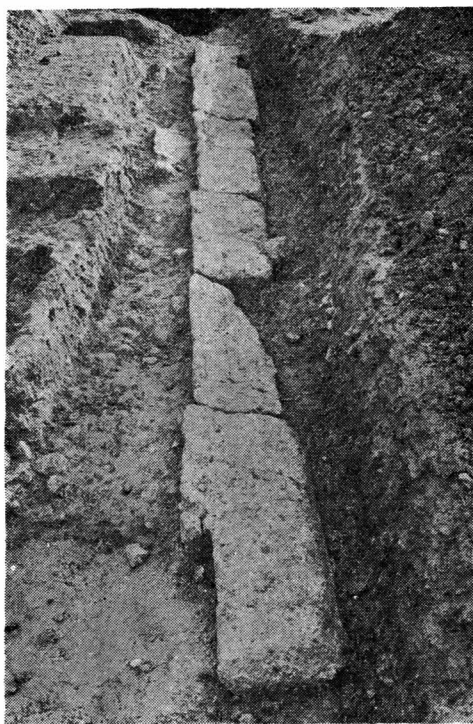
第6図 西寺金堂基壇西縁（北より）

西軒廊基壇北縁の出土状況はわるく、明瞭でなかつたため、想定のカ藍中心線に対して、金堂基壇東縁を折返した所にトレンチを設けた。これによつて、公園の南方部ではこわれていたが、北へ寄ると延石のこつているのがみつきり、その北端では直角に東へ折れ曲ることを意味する切欠きがあり、西北の隅であることを示していた。この延石の東側に沿うて凝灰岩の片々があり、地伏石の残骸であること、さらにその東には基壇土が残

いるので、基壇の構造を想像することも出来る。

位置は既に述べたが、それによる規模は、基壇地伏石外面間が東西38m（東寺は42.36m）南北26m（東寺は26.85m）であつた。しかし、柱位置を知ることが出来る根石は出なかつた。この大きさから推定して桁行7間である

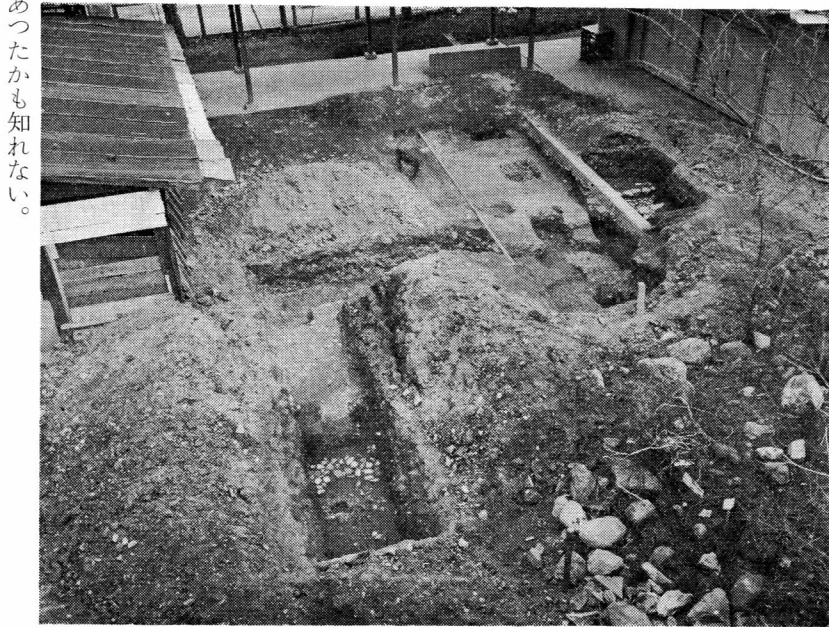
第7図 西寺東僧房南端

ゆえに、その南端を求め作業を行つた。もつとも僧房の基壇の端は第1次の調査においては戦時中の防空壕等によりこわされてゐたし、下水管理設工事で明瞭でなかつた。東西のトレンチでは西方に基壇土と認められるものを見て、東へうつたが、もと学校境界があつた所で、布コンクリート等で邪魔されて調査は困難を極めた。結局求めた地点は東へわたる繋廊下のある所で、川石を縁に使い、礫を床に敷いた溝（巾40cm、深さ13cm）の入隅部分があらわれた。その溝の縁石と基壇面との高さの差は25cmであるが、特殊な仕事は認められなかつた。こゝに見つけた溝が、東僧房の東南角をまわつて、南端をなすものと見て、狭い地域で求めにくかつたが南にトレンチを延ばし、縁石は抜かれていたにせよ底石の残つてゐるのをみつけた。これにより、その南端は金堂の南縁よりさらに南にあつたことがわかつたのである。
