### Ⅲ 平城京内寺院の調査

#### 1 薬師寺回廊の調査

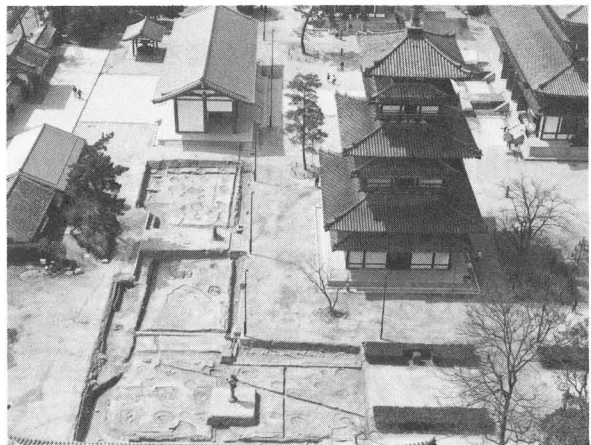
第29図 東南隅区（東から）

**東南隅区** 東院堂の西南部は、昭和30年代後半まで存続していた近世の池のため、基壇南辺は大きく破壊されている。遺構検出面より上層は細砂層が厚く堆積し、何度も水が流れて冠水したことを示す。

検出した遺構は単廊及び複廊の礎石据付穴・礎石抜取穴、複廊基壇、近世の給水施設などがある。遺構面の層位と、単廊の礎石抜取穴を複廊の礎石抜取穴が切ることから単廊の礎石抜取穴が先行することがわかる。南側のうち中門に近い部分や東面回廊の両側では凝灰岩基壇外装を検出した。

複廊の礎石抜取穴は2時期あり、上層は30～40cmの円形穴、下層は長さ1m、幅60～70cmの長円形であり、これに礎石据付穴が重複している。据付穴は1.5mの隅丸方形である。この礎石抜取穴を断割って観察したところ、穴の底部には瓦を敷いている。東南隅区の南中央部では、中世の瓦溜が基壇上面を破壊していて、単廊・複廊の礎石抜取穴などを検出できなかった。

基壇外装の遺存状態の良好なところを観察すると、長さ80cmほどの長方形断面の上に、凝灰岩の崩れた塊がある。長方形断面の石は羽目石、塊の石は葛石と考えられる。羽目石がのこって地覆石が失なわれることは考えられず、基壇外装は地覆石を用いず羽目石を立ち上げて葛石を置いたものであろう。羽目石はどの石もほぼ一様に外側上の隅が欠損している。羽目石は復原すると縦45cm・横20cmほどの長方形断面である。葛石は砕けていて当初の位置、大きさを知ることはできない。東南隅区では複廊礎石位置の中間に小掘立柱穴6カ所を検出した。いずれも30cm前後の小さい穴である。複廊を建設する際の足場穴と考えられる。
