I 平城宮の調査

1 第二次朝堂院朝庭域の調査 第188次

2 第一次大極殿地域の調査 第192次

3 馬寮東方地区の調査 第194次

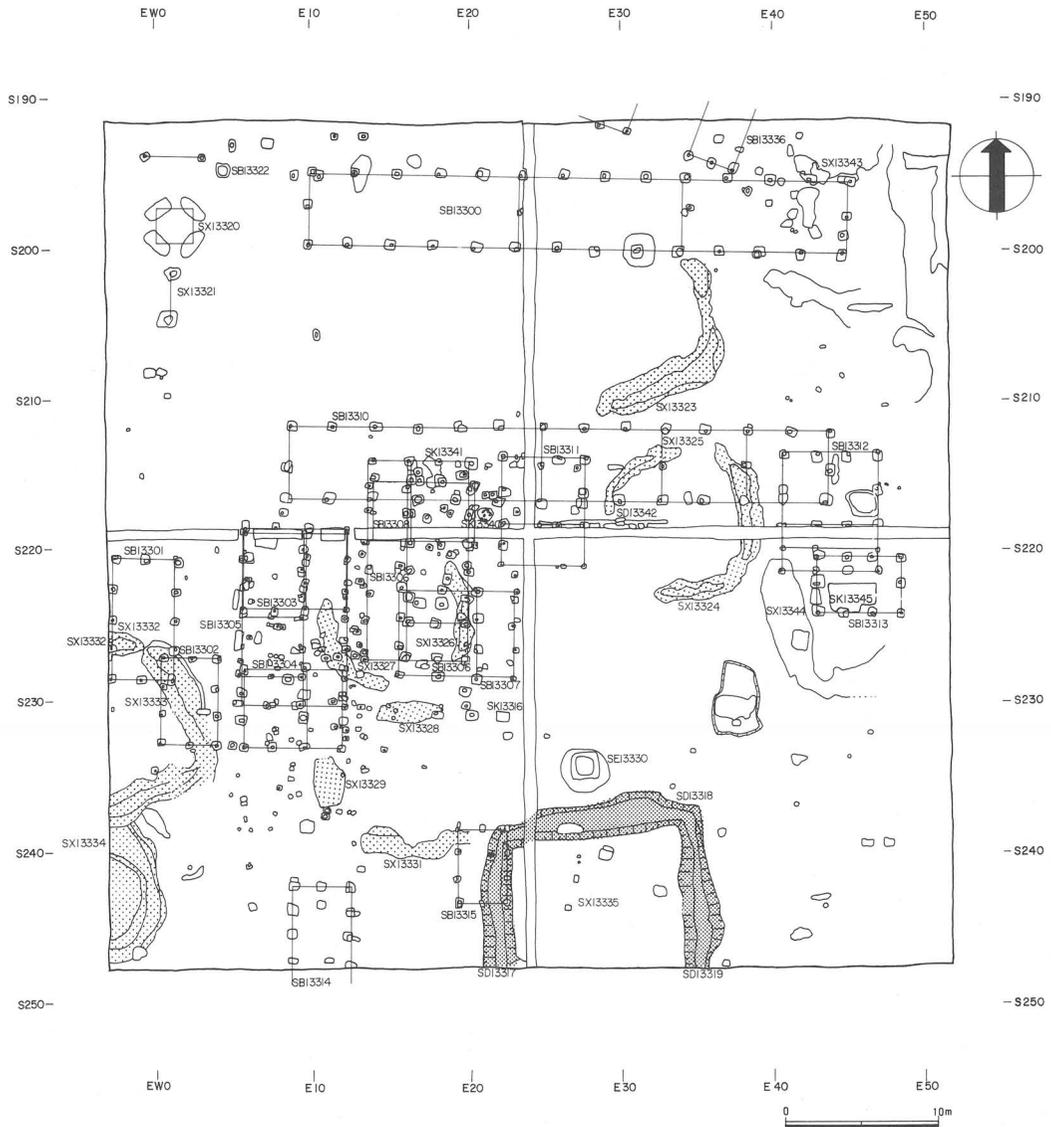
図2 第188次調査遺構配置図(1:500)

検出した遺構は、古墳が6基、古墳時代以降で奈良時代以前の周濠遺構1、奈良時代の掘立柱建物2棟および性格不明の遺構1、そして平安時代の掘立柱建物13棟、井戸1基、土坑3基などである。以下に時期別に遺構の概略を解説する。

SB13300 調査区北辺で検出した東西13間、南北2間の掘立柱建物東西棟。桁行総長35m、梁間総長5mで、柱間寸法は桁行がほぼ9尺等間、梁間が8.3～8.5尺である。西から5間目と9間目に間仕切がある。SB13300の側柱通は国土方眼座標第VI系に対して東で南に約 $1^{\circ} 1' 0''$ 偏っている。また、東西に13間と長大な建物ではあるが、柱掘形が約60～70cm四方の隅丸方形で、柱抜取穴の径も20～30cmと小さい。従って恒久的な建物というよりは、朝庭域に建設された仮設的な建物である可能性が高い。なお、柱掘形、柱抜取穴からの出土遺物はない。

SB13310 調査区中央に存在する東西13間、南北2間の掘立柱建物東西棟。桁行総長35m、梁間総長4.9～5.0mで、柱間寸法は桁行がほぼ9尺等間、梁間が8.3～8.5尺である。SB13300と同規模だが、西から6間目、9間目、11間目に間仕切の柱が存在し、内部の構造が異っている。また、柱掘形、柱抜取穴の規模もSB13300と同程度であるが、SB13310の柱抜取穴からは、軒瓦片を含む瓦片が多量に出土した。軒瓦は平城宮出土軒瓦編年第Ⅲ期に属するものが多い。

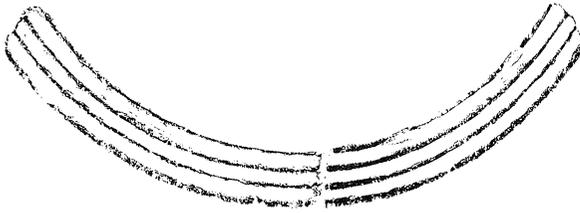
図3 四重弧文軒平瓦（1：5）

年第Ⅲ期に属するものが半数以上を占める。とりわけ軒丸瓦の6225型式と軒平瓦の6663型式が多い。また、SX13335の東を画するSD13319埋土から四重弧文の軒平瓦1点を含む白鳳時代の平瓦片が多量に出土した。

われるが、上面は削平されて残らない。東側の南北溝SD13319の埋土からは、四重弧文の軒平瓦1点を含む白鳳時代の瓦片が多量に出土した。瓦片は平瓦が大 halfで丸瓦は1点のみである。SX13335の性格については不明だが、軒瓦を含む瓦片が多量に出土したことから、おそらく平城宮造営以前の寺院の伽藍に関連する遺構と考えられ、廃絶とともに瓦が一括投棄されたものと思われる。

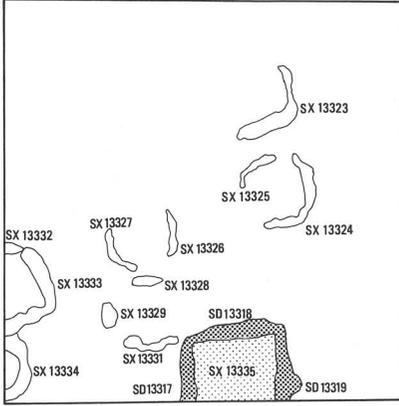
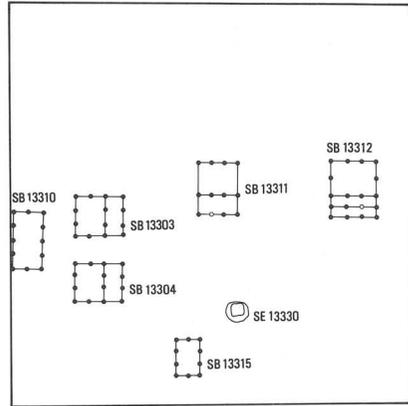
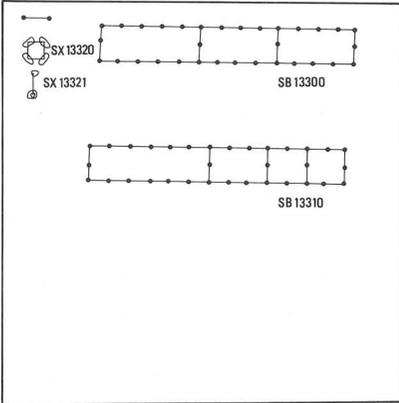
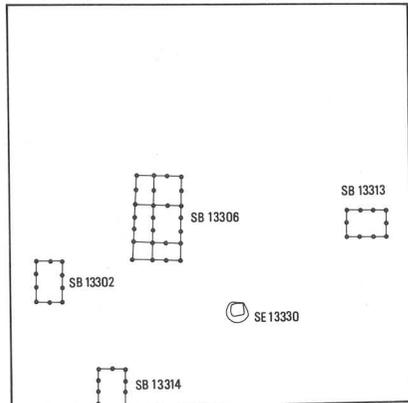
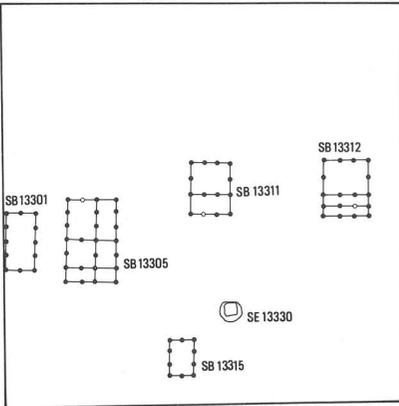
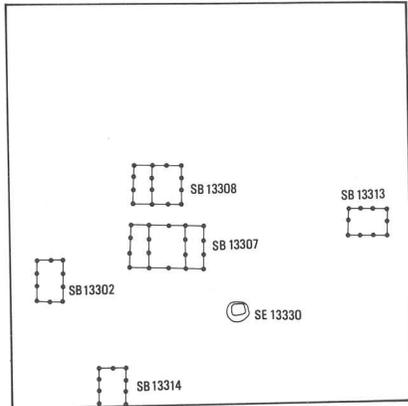
図4 第188次調査遺構変遷図

- A期** 北から舌状にのびる丘陵地形の先端付近に数多くの方墳が散在する時期。古墳時代には、平城宮北端の市庭古墳、第二次大極殿下層の神明野古墳をはじめとして、この地が葬地として利用されていたことがわかる。
- B期** 周濠に囲まれたSX13335が存在する時期。周濠から多量の白鳳時代の瓦片が出土したことから、平城宮造営以前に寺院が建立されていたことが推定できる。ただし寺院名を特定できる出土遺物はない。
- C期** SB13300、13310、SX13320、13321、13322が存在する時期。奈良時代。ただし、SB13300、13310などの建物と大形掘形SX13320とが同時期であるかどうかは不明である。
- D期** SB13301以下、計13棟の小規模建物群と、井戸SE13330、土坑SK13316が存在する時期。平安時代初期。建物は、同程度の平面形式をもつものがほぼ同位置で2時期にわたって重複している。両時期ともに建物は井戸と広場をとり囲むように存在する。外構に関連する遺構は検出できなかったが、おそらく1つの屋敷を構成する建物群であろう。平城宮廃絶後まもなく、この地に集落が営まれていたことがわかる。

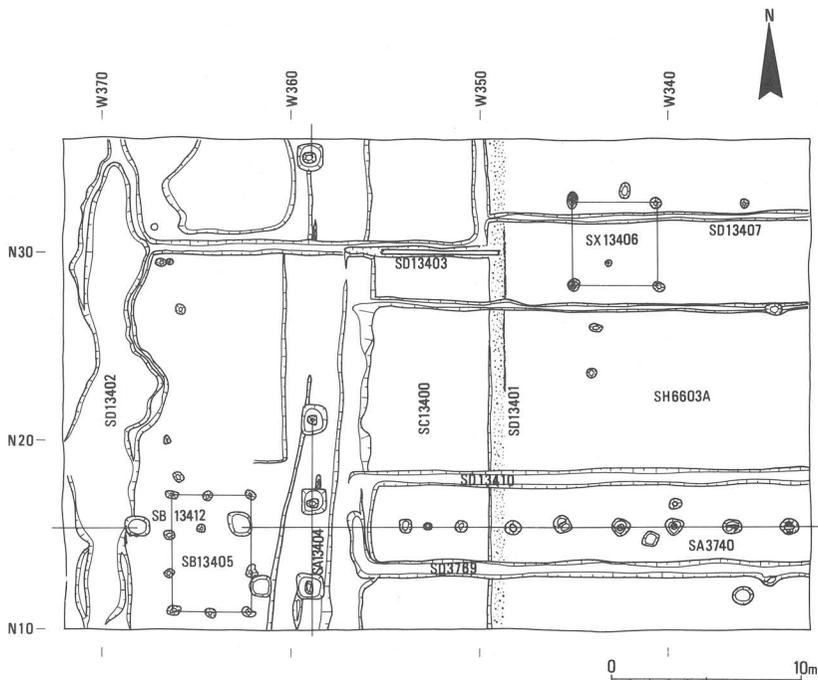
図5 第192次調査遺構配置図（1：400）

第一次大極殿地域の遺構の変遷については、前記の学報に詳述されている。それによれば、この地域の遺構はⅠ、Ⅱ、Ⅲの3期に大きく分けられ、さらにⅠ期がⅠ-1～Ⅰ-4の4小期に、Ⅲ期がⅢ-1、Ⅲ-2の2小期に分けられる。比定される年代は、Ⅰ-1期が和銅創建時、Ⅰ-2期が神亀～天平初年、Ⅰ-3期が恭仁京遷都の時期、Ⅰ-4期が平城遷都後の天平17年～天平勝宝5年、さらにⅡ期が天平勝宝5年以降長岡遷都（784）までの30年余り、Ⅲ-1期が9世紀の初頭、平城上皇の時代、Ⅲ-2期が平城上皇の親王に平城西宮が賜与された天長2年（825）以降である。各期の遺構配置は図5のとおりである。

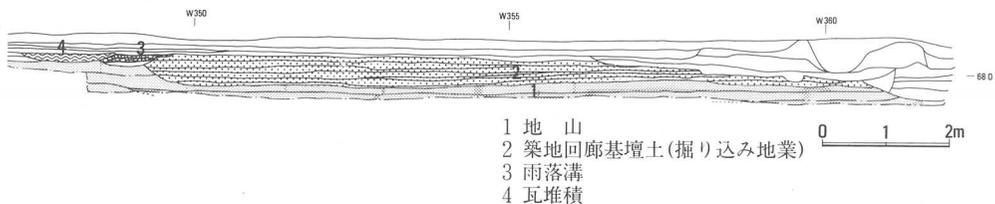
図6 SC13400断面図（1：120）

SC13400 第一次大極殿西面築地回廊。これは東面築地回廊（SC5500）に対応するものである。基壇上面は削平されて、ほとんど痕跡をとどめないが、掘込み地業が残る（図6）。調査区南端で残存する地業は深さ55cm前後で、色調の異なる粘土を6層（厚さ各5～10cm）版築している。ただし、SC5500では中心に

約3m幅を掘り残しているが、SC13400ではそういった施工状況は見られなかった。基壇の位置は基壇上面が削平されているが、SC5500（W183.7～W172.9、中心W178.3）を中軸線で折り返したW360.9～W350.1、中心W355.5と考えてよい。これは後述する西面築地回廊東雨落ち溝SD13401やI-3期の掘立柱塀SA13404との位置関係などがその証左となる。なお、このSC13400はI-3期に解体されるが、I-4期には再建される。

2) 東面築地回廊SC5500の基壇掘込み地業は、中心に約3m幅を掘り残し、その左右にそれぞれ約3.5m幅の布掘り地業を行っている。

いっぽう、西面築地回廊SC13400では中心部の掘り残しはなく、一様に掘り込み地業を行っている。

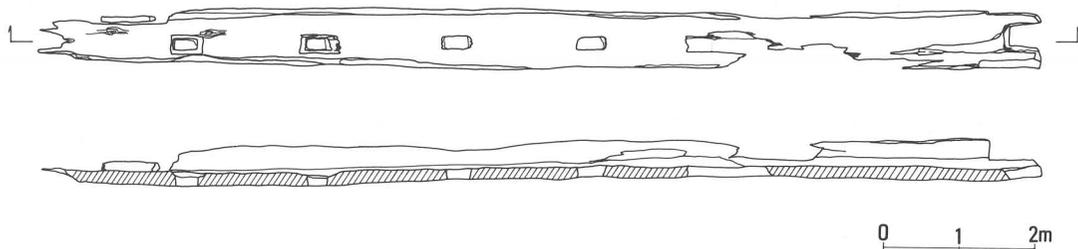
図8 SD13403木樋暗渠（1：100）

SD13403 SD13401を東端とし、SC13400を横断してSD13402に注ぐ東西方向の木樋暗渠。中軸線で折り返した位置にある東西木樋暗渠SD3770と同様、築地回廊内の水を排水する機能を持つ。幅80cm前後の溝を掘り、そこに木樋（径45cm、内法幅35cm、同高さ15cm）を据えるという構造である。

木樋が残存しているのは、東端から約6.5m分だけであるが（図8）、SD3770が全長木樋暗渠であることや、本調査区では築地回廊中央部以西の削平が著しいことなどから、おそらくこのSD13403も全部木樋暗渠であったものと推定される。木樋は丸柱を転用したもので、その材質はコウヤマキである。前述したI - 3期のSA13404との前後関係は、交差する地点にSA13404の柱穴がなかったため、直接確認することはできなかったが、東面においてSD3770がSA3777の柱穴を掘り込んでいることから、このSD13403もSA13404のあったI - 3期より後の時期で、かつこの地点に築地回廊が残存していたI - 4期の遺構と考え

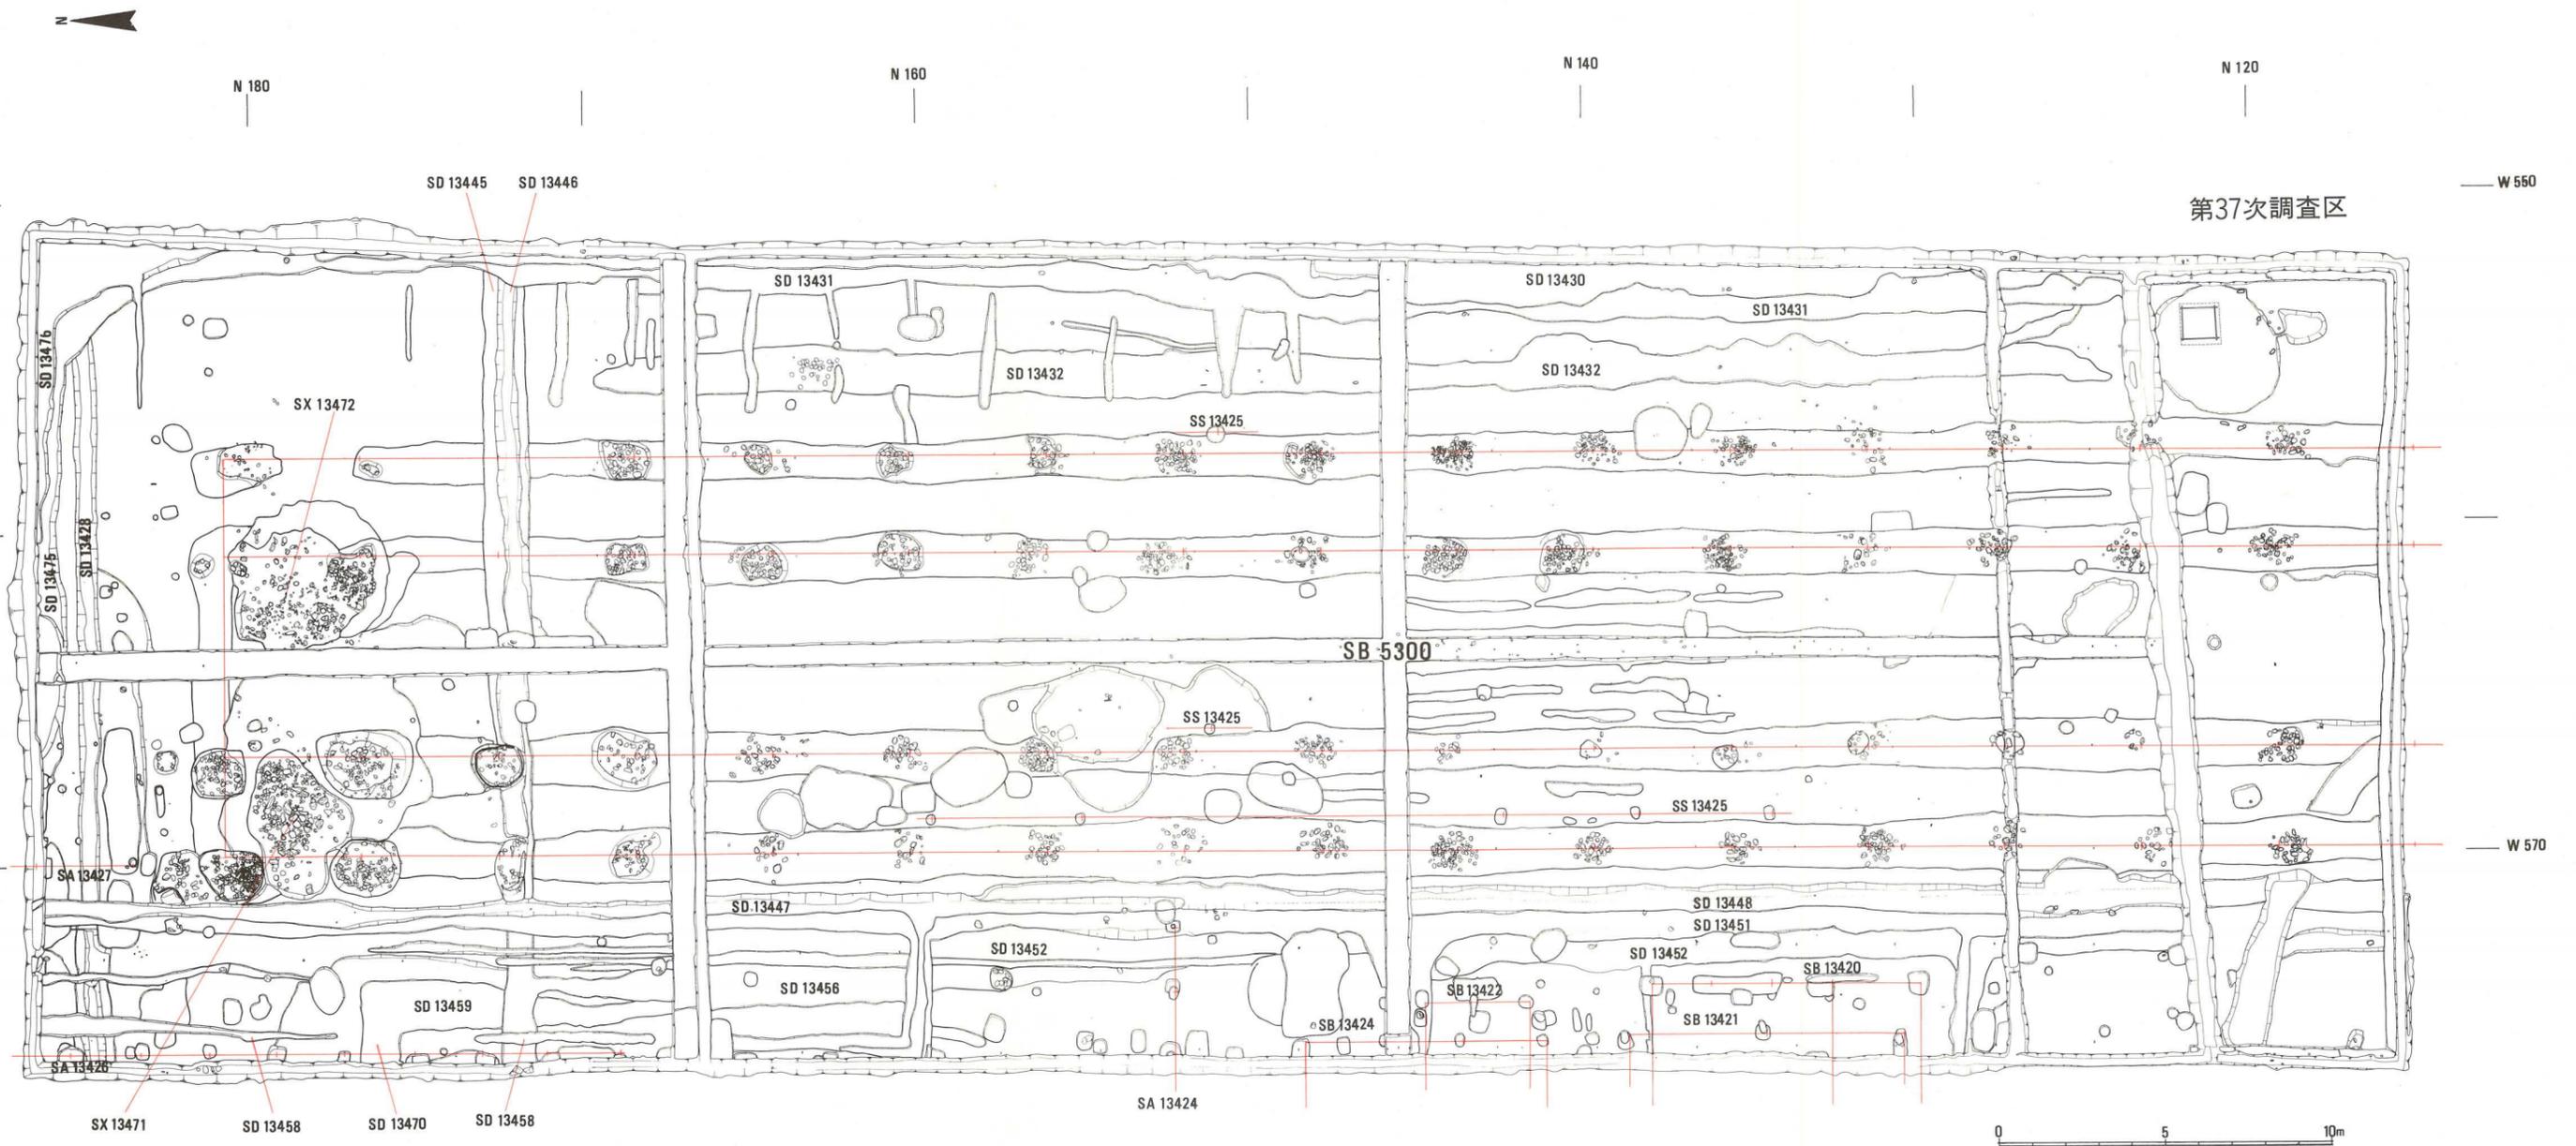
図9 第194次調査遺構配置図(1:200)

礎石建物SB5300は、東西両面に庇を伴う南北棟で、梁間4間、桁行は実に21間に及ぶ。今回の調査では、そのうち北側の15間を検出した。建物の総長は梁間で12.0m、桁行で86.4mである。従って、柱間寸法の平均は梁間で3.0m（10尺）、桁行で4.1m（14尺）となる。

礎石は、まったく残っていない。しかし、柱位置には、30個以上の川原石を円状に配列した根石がほぼ完存している。根石は、たんに円周上に並ぶのではなく、

かなり乱雑な感じで面的に敷き詰められている。根石・礎石を据えつけるにあたっては独立した掘形を設けず、布掘りの溝状掘形を柱筋にそって通している。布掘りが掘られているのは、東西両面の側柱筋と入側柱筋、及び南北両妻の筋である。その幅は約1.2m（4尺）で、根石まわりに少しふくらみをもつところがある。遺構検出面である根石面からの深さは、わずか20～30cmにすぎない。築地や基壇の地業として、ふつう版築が施されるが、SB5300の場合、その痕跡はまったく認められない。なお、第37次調査では、南妻の筋で棟持柱下の根石を検出している。しかし、今回の調査では、北妻側を含む棟筋で、根石や柱掘形を発見できなかった。このことは、北妻の構造が南妻とは異なること、そして長大な建物内に間仕切りの存在しなかったことを暗示している。

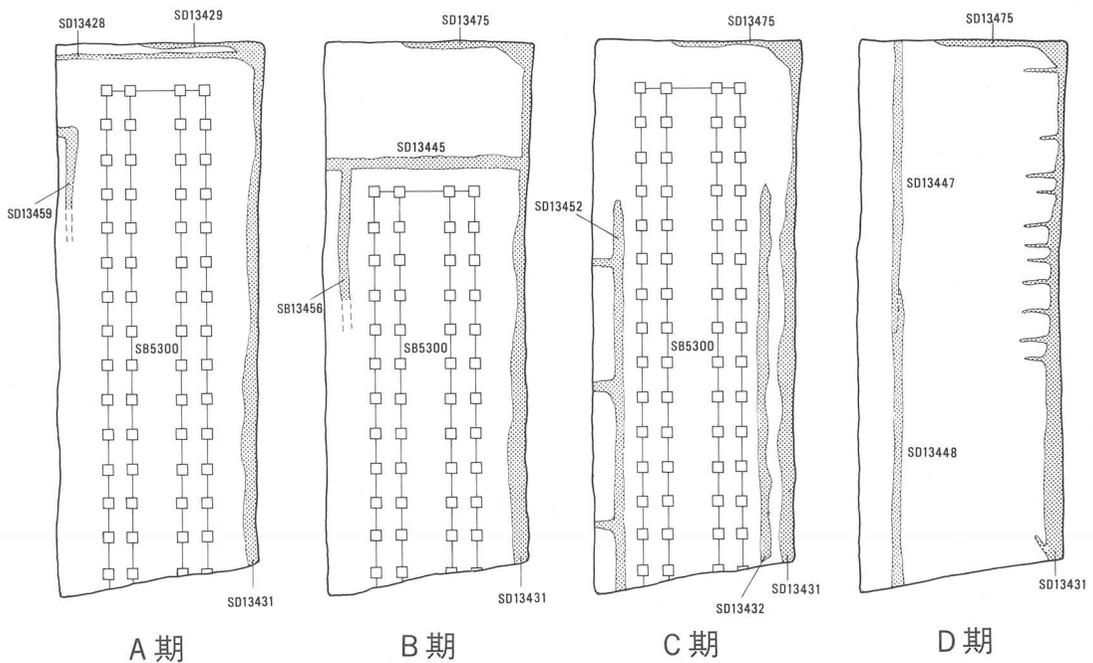
図10 SB5300と溝の変遷

このように、SB5300は、奈良時代の前半から後半にかけて存続した礎石建物とみなすことができる。ただし、恭仁京遷都から平城遷都にかけての前後に、大きな改修を行なった形跡がある。北妻から3列めの柱筋には、布掘りを切る東西溝が流れている。この溝には、下層SD13445と上層SD13446があり、上層からは軒丸瓦6225A・C型式－軒平瓦6663C型式が出土している。したがって、溝の廃絶は平城遷都後とみてまちがいはない。その溝を覆うように、2ヶ所で新しい根石が検出されている。

以上の知見により、次のような結論が得られる。SB5300は、当初、桁行21間の規模であった（A期）が、恭仁京遷都前後の時期に北端の3間が撤去されて、桁行18間の規模に縮小された（B期）。しかし、平城遷都後、再び桁行21間の当初規模に回復され（C期）、その後奈良時代後半のある時期に廃絶した（D期）。この、部分撤去から再増築にかけての転変は、佐紀池に近接する建物北端周辺の地盤の脆弱さに因を求められるだろう。建物北妻から南側にひろがる粘土質の新しい包含層や石敷遺構は、脆弱な地盤を補強し基壇の下地となる役割りを担ったもの、とみなされるからである。

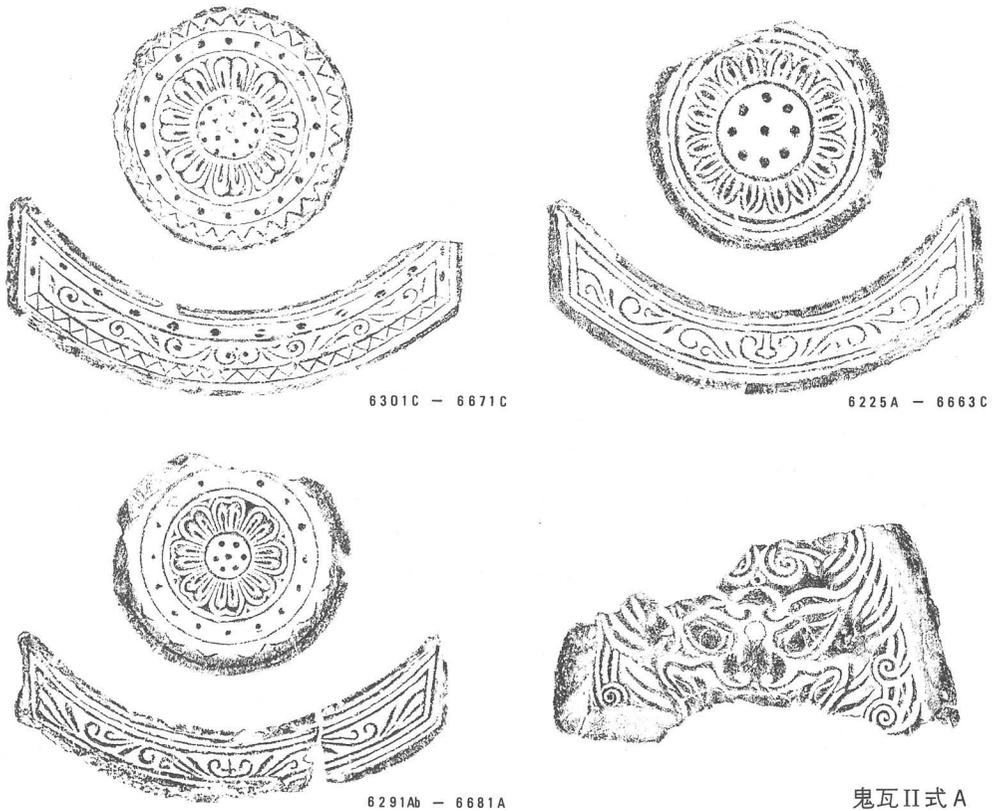
図11 第194次調査出土軒瓦(1:5)・鬼瓦(1:8)

瓦（第Ⅱ期）3点、面戸瓦4点も出土している。軒瓦の時期別出土数を、総数（軒丸瓦点数・軒平瓦点数）として示すと、藤原宮式及び第Ⅰ期=12（1・11）、第Ⅱ期=98（53・45）、第Ⅲ期82（44・38）、第Ⅳ期=2（0・2）となる。軒丸瓦と軒平瓦の組合せは、出土した点数の比率から第Ⅱ期初めの6301C-6671C、第Ⅱ期後半の6291A-6681B・C、第Ⅲ期の6225A-6663Cが明確である。このほか、第Ⅲ期に6282-6721の組合せも認められるが、量はきわめて少ない。

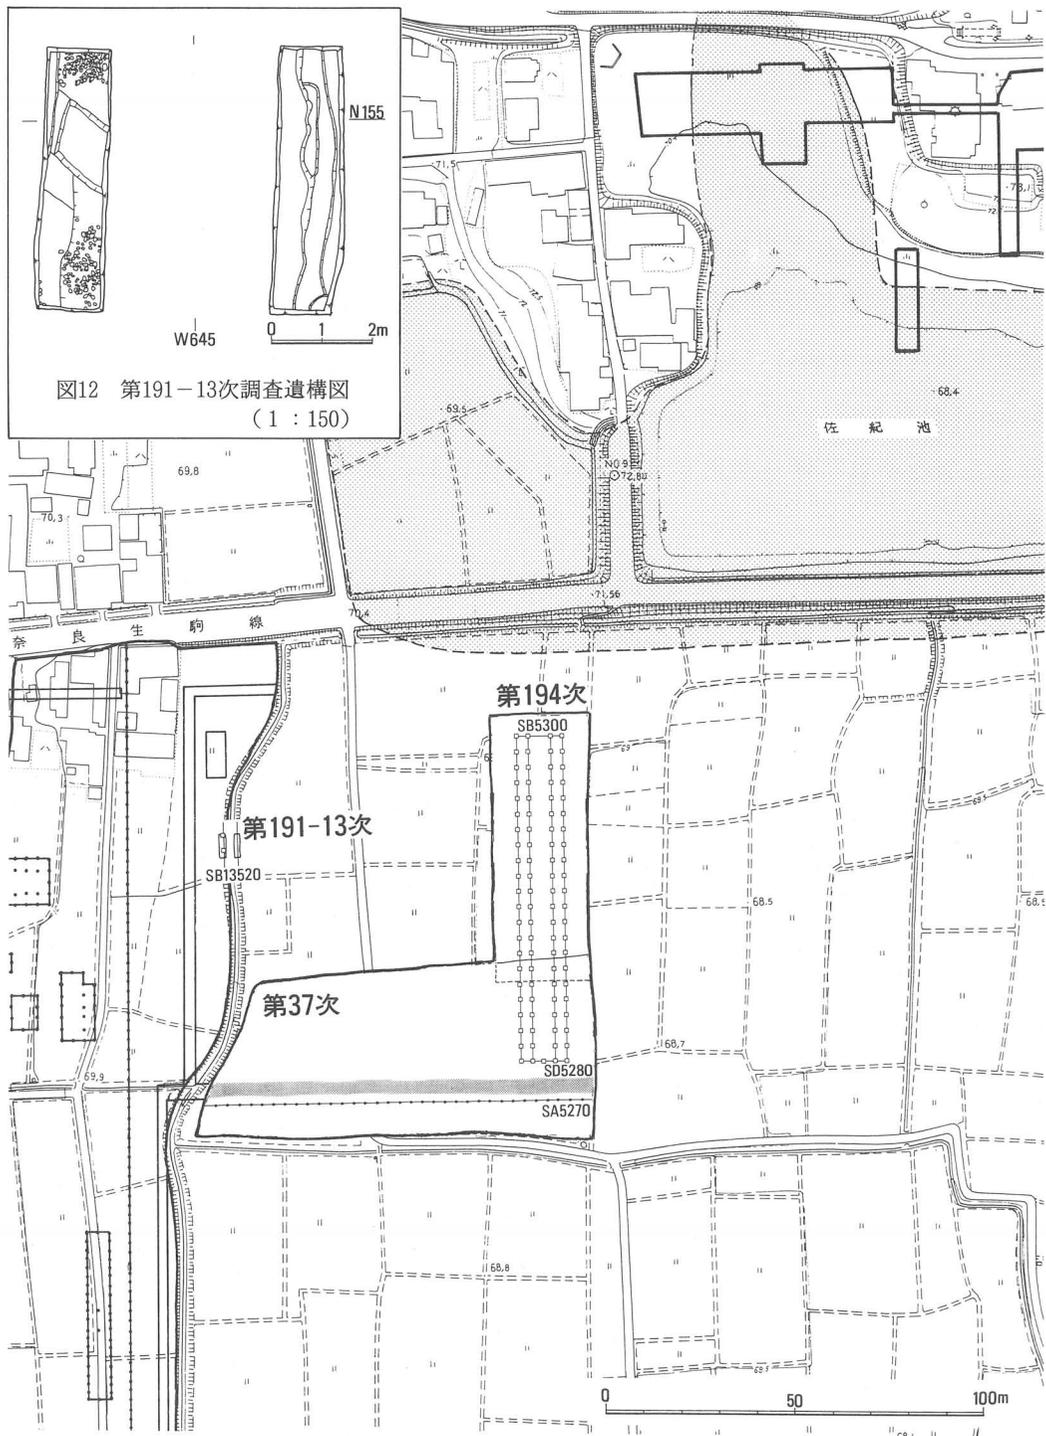
図13 SB5300と佐紀池 (1 : 2000)

以上のように、SB5300は西池の近くに立地した礎石建物と思われるが、その規模や構造から判断すると、苑池内部の建物であったとは考えにくい。かりにSB5300がこの西池宮に関与する建物であったとすれば、それは池の周辺に形成さ

れた苑池地区の前方に配置された前殿で、公式行事をおこなう複合施設の一部（おそらく朝堂に類する脇殿）であったのかもしれない。

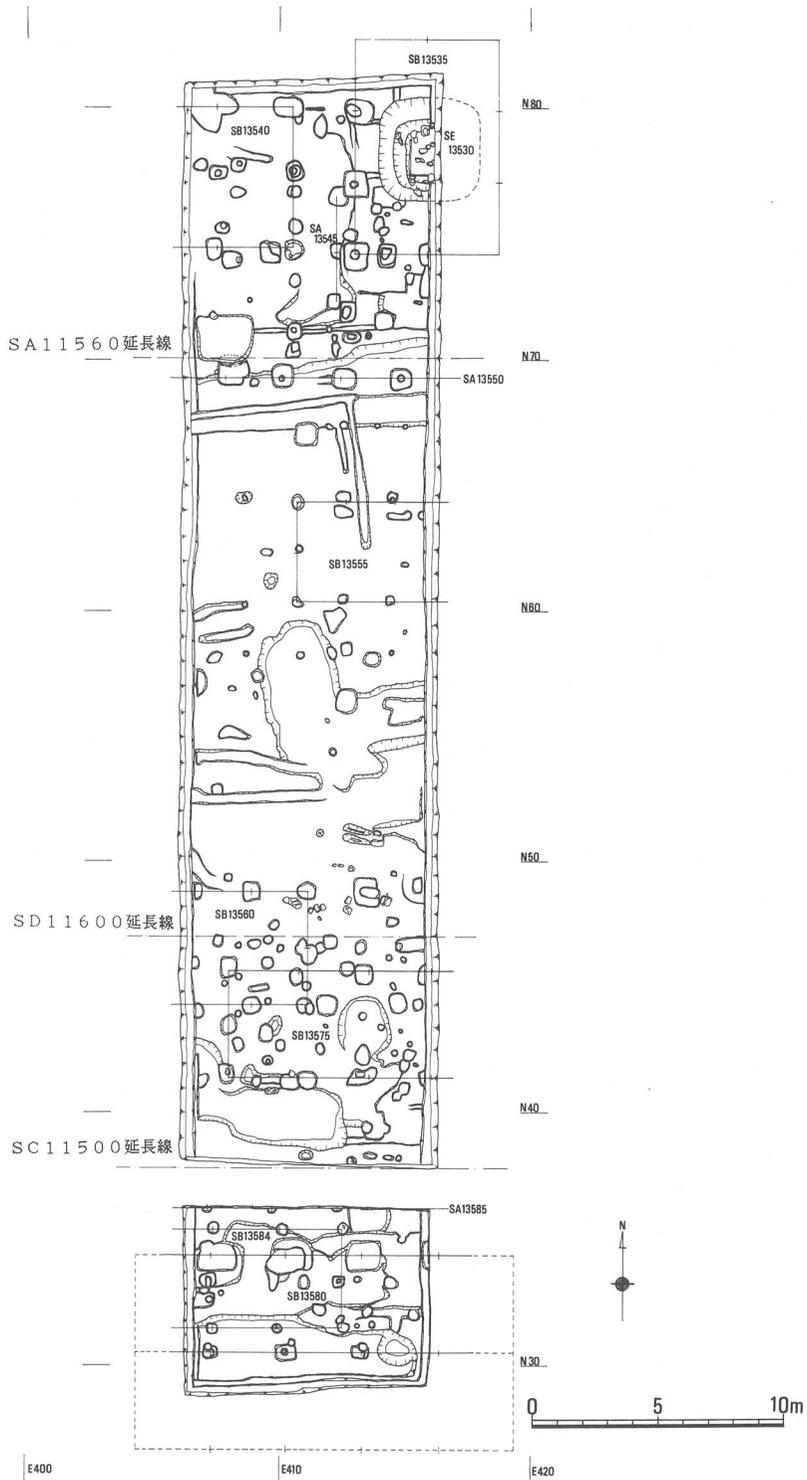
図14 第196次調査遺構配置図 (1 : 300)

これら4棟の建物が官衙内の建物とすると、発掘区中央部の宮内道路との境に区画施設が必要となろう。図14に第154次調査で検出した東西溝の中心線の延長線と、おなじく第154次調査で検出した官衙の北を区画する築地塀SC11500の延長線を示した。たとえば、SA13585を築地塀の南添え柱とすると、この築地塀はSC11500の延長上に位置することになる。しかし、その場合にはSB13560・SB13575は区画外になってしまう。従って、たとえSA13585が築地塀であっても、ある時期にはSB13560の北に閉塞施設を想定する必要があるだろう。なお、その時期には道路幅が第154次調査位置の道路幅より狭かったと考えられる。

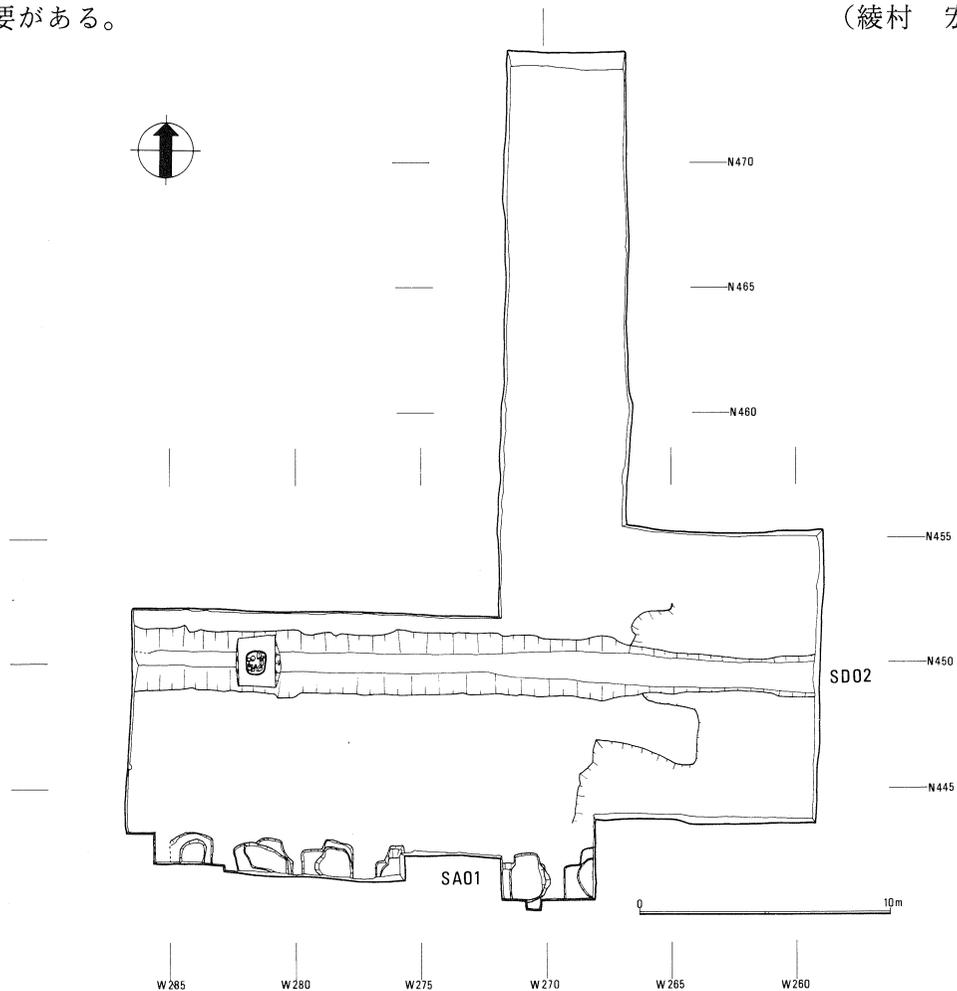
図16 第191-4次調査遺構配置図（1：300）

掘立柱塀SA01は、調査区南端で検出した東西塀で、6間分検出した。柱間は10尺等間である。どの柱穴も柱抜き穴があるが、東から2個目の柱穴は、断面調査によると、柱を一たん抜いたのち掘形の半分まで埋め立て、その底に小礫を敷き、再度柱を立てた様相を示している。

東西溝SD02心はSA01の北7.0mに位置する。溝幅は調査区の西端で2.2mあり、深さは0.8mを測る。SD02からは土器や瓦がかなり出土している。土器は、平城宮Ⅲのものが多い。軒瓦は、藤原宮式と平城宮軒瓦編年第Ⅰ期のものが、半数を占めているのが特徴である。軒平瓦は、藤原宮式と第Ⅰ期のもので出土点数の4分の3を占め、第Ⅱ期はなく、残りが第Ⅲ期である。軒丸瓦は、第Ⅰ～Ⅲ期のものが、ほぼ平均的に出土している。調査地周辺での軒瓦の組合せは、平城宮造営当初には藤原宮式と軒丸瓦6284型式 - 軒平瓦6664型式が使用されたと考えられるが、それ以降の組合せは不明である。なお、SD02埋土上には礎石根石風の拳大の礫群が1カ所にあったが、それに対応するものが存在せず、その性格は不明である。

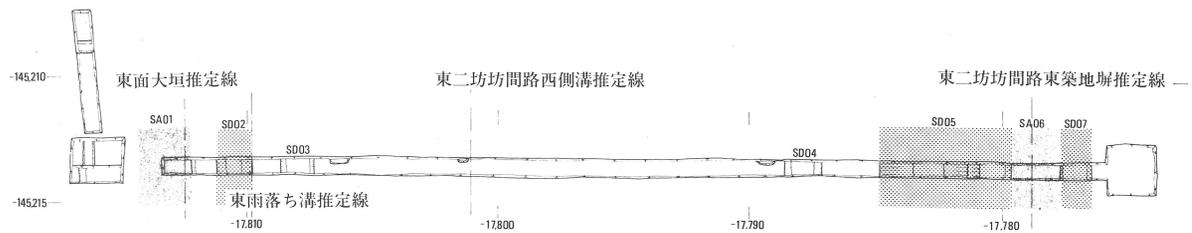
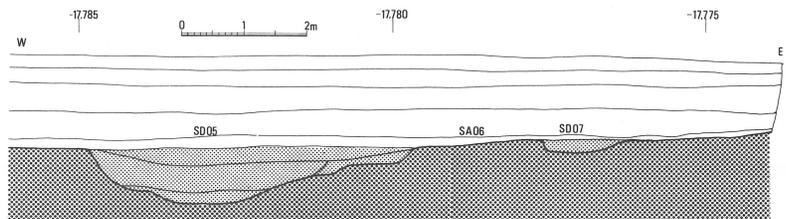
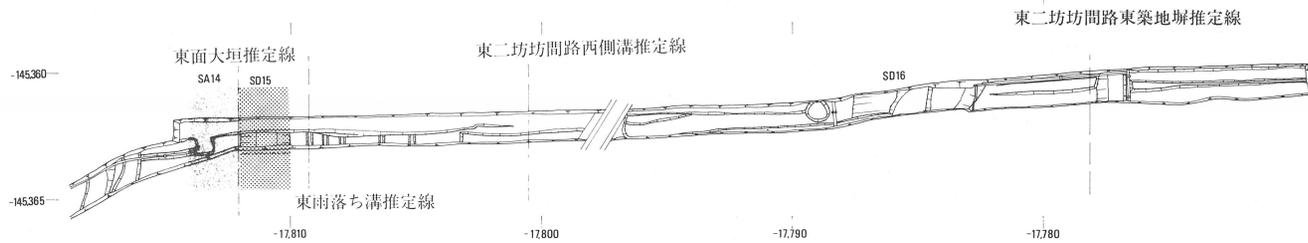
図18 遺構配置図・断面図

下水道工事調査区北区 東西トレンチの西端では、2条の南北溝（SD02・SD03）と溝の西に築地塀の積み土を検出した。SD02は溝幅1.4m、深さ50cmで、SD03は幅1.2m、深さ10mである。SD02の西では地山を約10cm削り出し、さらにその上に土を積み、現状で約20cmの高まりとなっている（SA01）。この高まりは宮東面大垣と推定され、SD02は東面大垣の東雨落ち溝と推定される。

また、東西トレンチの東でも3条の南北溝を検出した（SD04・SD05・SD07）。このうち中央のSD05は幅5.0m深さ1.0mの大規模な溝である。SD05は東二坊坊間路の東側溝と推定され、東側が幅1mのテラス状になり、溝の最深部は西側に片寄っている。そして、SD05とその東のSD07に挟まれた部分は、法華寺北方の坪の東を限る築地塀（SA06）であり、SD07はSA06の東雨落ち溝と考えられる。

下水道工事調査区中区 調査区の中央東寄りでは、宮東面大垣の基底部分（SA14）と同東雨落ち溝（SD15）を検出した。残存している基底幅は1.7mで、SD15は幅2.0m、深さ30cmである。SD15の東は東二坊坊間路にあたるが、東西両側溝は

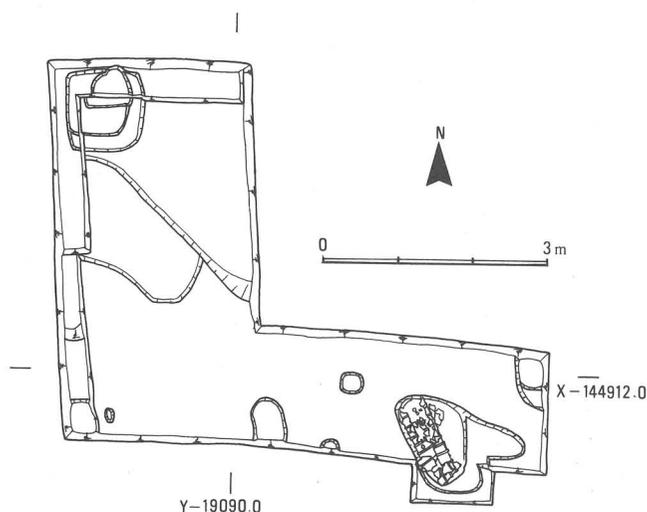
図22 第191-2次調査遺構配置図(1:100)

奈良時代の遺構としては、調査区北西隅で検出した柱穴だけである。柱穴には2時期あり、ほぼ同位置で作りかえられている。古い方は一辺約1m、新しい方は一辺約0.8m。調査区内では他に柱穴を検出していないので、建物の隅の柱か、東西方向の塀と考えられる。

奈良時代以前の遺構としては、調査区東南隅で検出した円筒埴輪を転用した棺がある。北北西～南南東に主軸をとる墓坑は、東側が新しい土坑で破壊されているが、隅丸の長方形に近く、長軸約1.5m、短軸約0.7m。断面半円形を呈し、深さは約20cmほど残っていた。

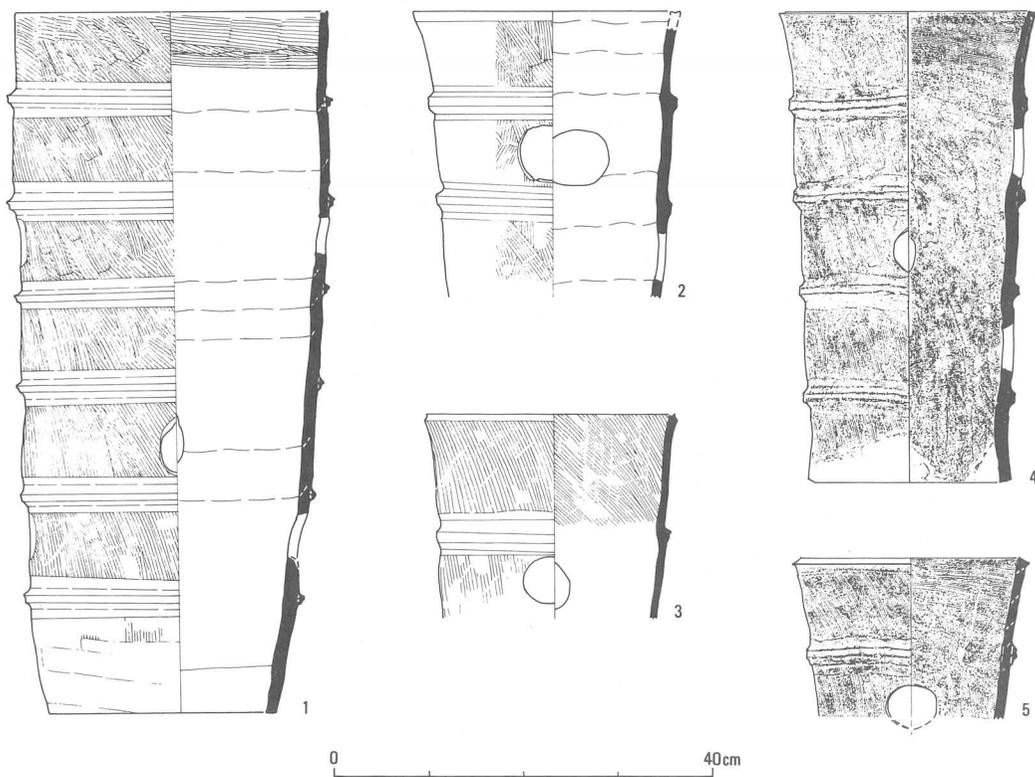
図23 第191-2次調査出土円筒埴輪（1：8）

は約20cmほど残っていた。円筒埴輪2個をつないで棺本体とし、両端はそれぞれ別の円筒埴輪で蓋とし、つなぎ目にも別の円筒埴輪片をあてている。棺外形寸法は、全長約1m、幅約35cmで、大きさから小児用と考えられる。5個の円筒埴輪は、外面が縦あるいはやや斜めのハケで調整されてお

現在のところ、調査地周辺の古墳で出土する円筒埴輪には、いずれも2次調整の横ハケが認められ、2次調整を省略したこの種の円筒埴輪をもつ古墳は知られていない。調査地付近に、平城宮内の神明野古墳のように古くに破壊されてしまった古墳があったのであろう。
