I 平城宮の調査

1 式部省の調査 第229・235次

2 式部省東官衙の調査 第236次

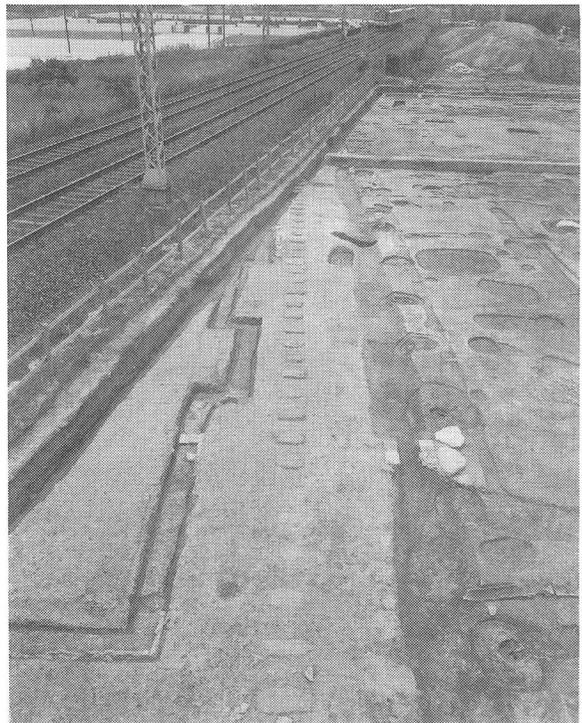
図5 式部省正殿SB15100（東から）

正殿SB15100 中軸線上にのる東西棟の礎石建物であり、北辺と東辺の一部を検出した。灰白色粘質土（下層整地土）の上に厚さ約20cmの橙褐色の基壇土が残る。掘込地業や版築は認められない。基壇周囲には、底に塼を敷き、両側に塼を立て並べた雨落溝をめぐるしている。側面の塼を据えるために、雨落溝の両肩の部分は一段深く掘りこむが、塼のほとんどは失われている。北面には二箇所階段の張り出しがあり、その位置と幅から、桁行5間（60尺=12尺×5）の建物が復原される。兵部省正殿については後述するが、それと同様に南側柱列を東西第一堂南妻と揃えていたとすると、梁間は4間（32尺=8尺×4）と推定することができる。南北二面廂の切妻屋根であろう。礎石据付穴や抜取穴は遺存しないが、逆にこの点から、当初の基壇はかなりの高さを有していたと判断することができる。なお、北辺の雨落溝の延長は、階段の基部を縦貫するかたちで東西方向に通っており、それを埋めた後に、あらたに階段の張り出しにあわせて雨落溝を掘削したことが判明した。建設時の施工手順を示すものである。

正殿 式部省正殿の確認は、今回の調査における最大の成果である。桁行5間、梁間4間の東西棟礎石建物で、総長はそれぞれ60尺（12尺×5）、32尺（8尺×4）と推定される。これをふまえて兵部省の遺構を再検討すると、実際には正殿の南と北の雨落溝にあてうる2条の東西溝SD13765・SD13775が存在することがわかる。南側の溝は東西第一堂の南雨落溝と揃っており、これを境として礫敷が北へ続かないこと、溝内に正殿の基壇外装に由来するとみられる凝灰岩片が多量に含まれていることとあわせて、この間に正殿が存在したことは疑いない。式部省正殿と同じく桁行5間、梁間4間の東西棟と推定される。後述する後殿との関係においても、桁行総長と柱間は式部省正殿と一致する（60尺＝12尺×5）とみてよいが、溝

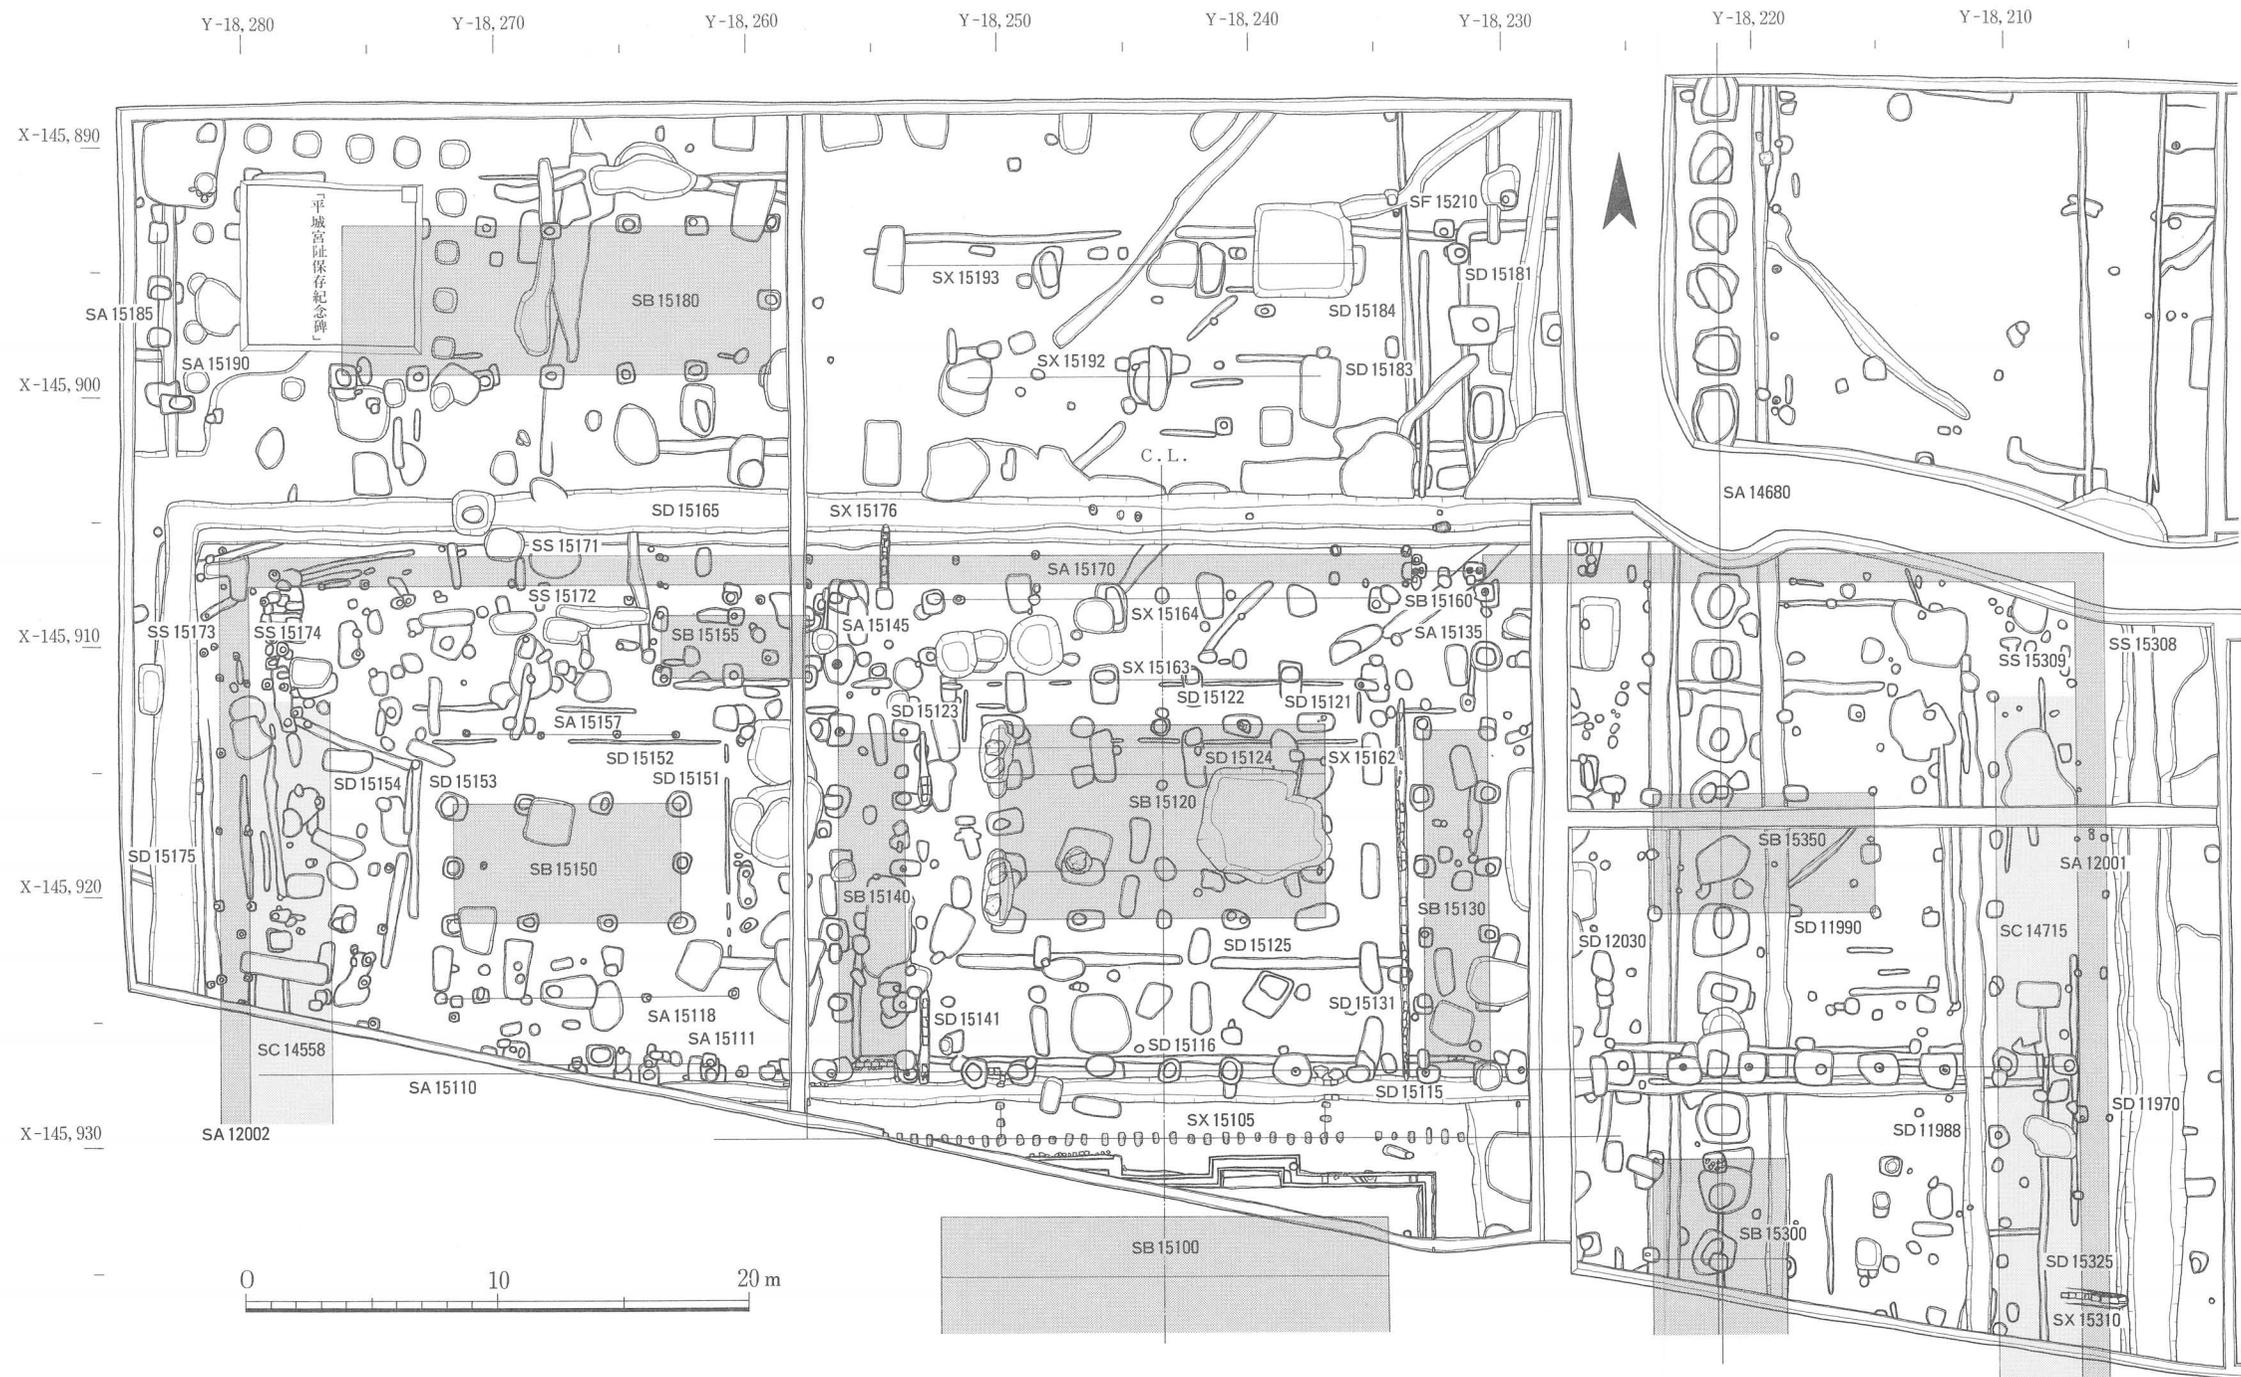
図6 第229・235次調査 遺構図 1:300

今次調査で検出した平城宮の遺構は、天平17年（745）の平城還都後に造営された式部省に関連するものと、奈良時代前半のものに大別される。説明の便宜上、式部省関連の遺構から述べることにしたい。

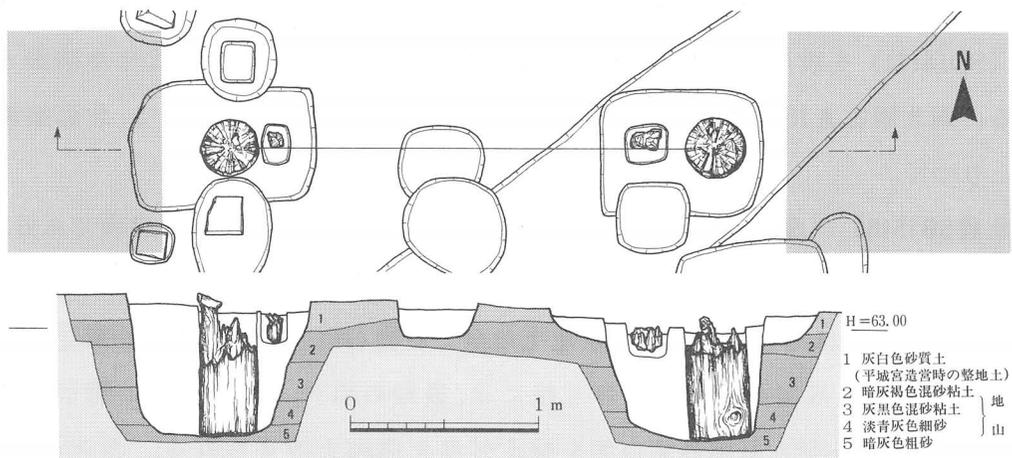
図7 式部省北門SB15160 1:40

北門SB15160 北面築地にひらく掘立柱の棟門である。式部省の中軸線上ではなく東に偏しており、廊状建物SB15130の北に位置する。直径31.5～33.0cmの親柱を約9尺間隔で立て、内側に角材の小柱を据える。後者は方立に類するものであろう。

ともに柱根を残しており、移建に際して切断したものとみられる。樹種は、いずれもヒノキである。また、西側の親柱の南には塼が遺存しており、対応する北側にも塼を置いた痕跡がある。門の控柱を据えたものと考えられる。これらの西側には、築地の寄柱を据えた塼が遺存し、上面には赤色顔料が付着していた。寄柱が赤く塗られていたことを示すものである。

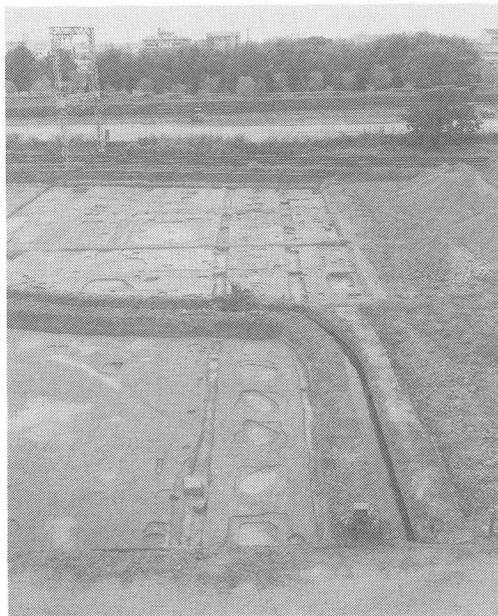
図8 南北塀SA14680（北から）

南北塀SA14680 大型の掘立柱塀であり、両側に溝SD11990・SD12030を伴う。藤原宮の大垣に類した構造と考えられる。途中未調査の部分があるが、南北18間分を検出した。柱間寸法は平均2.55m（8.5尺）である。一辺1.5mを越える不整形の掘形をもち、柱はすべて抜き取られている。抜取穴下部の収束状況から復原される柱径は、40cmに近い。この塀の位置は、式部省東第一堂の棟通りとほぼ一致するが、厳密にはわずかに東へずれる。東第一堂の棟通りは、式部省中軸線から74尺東にあり、壬生門中軸線からの距離は329尺と推定されるのに対し、先行するSA

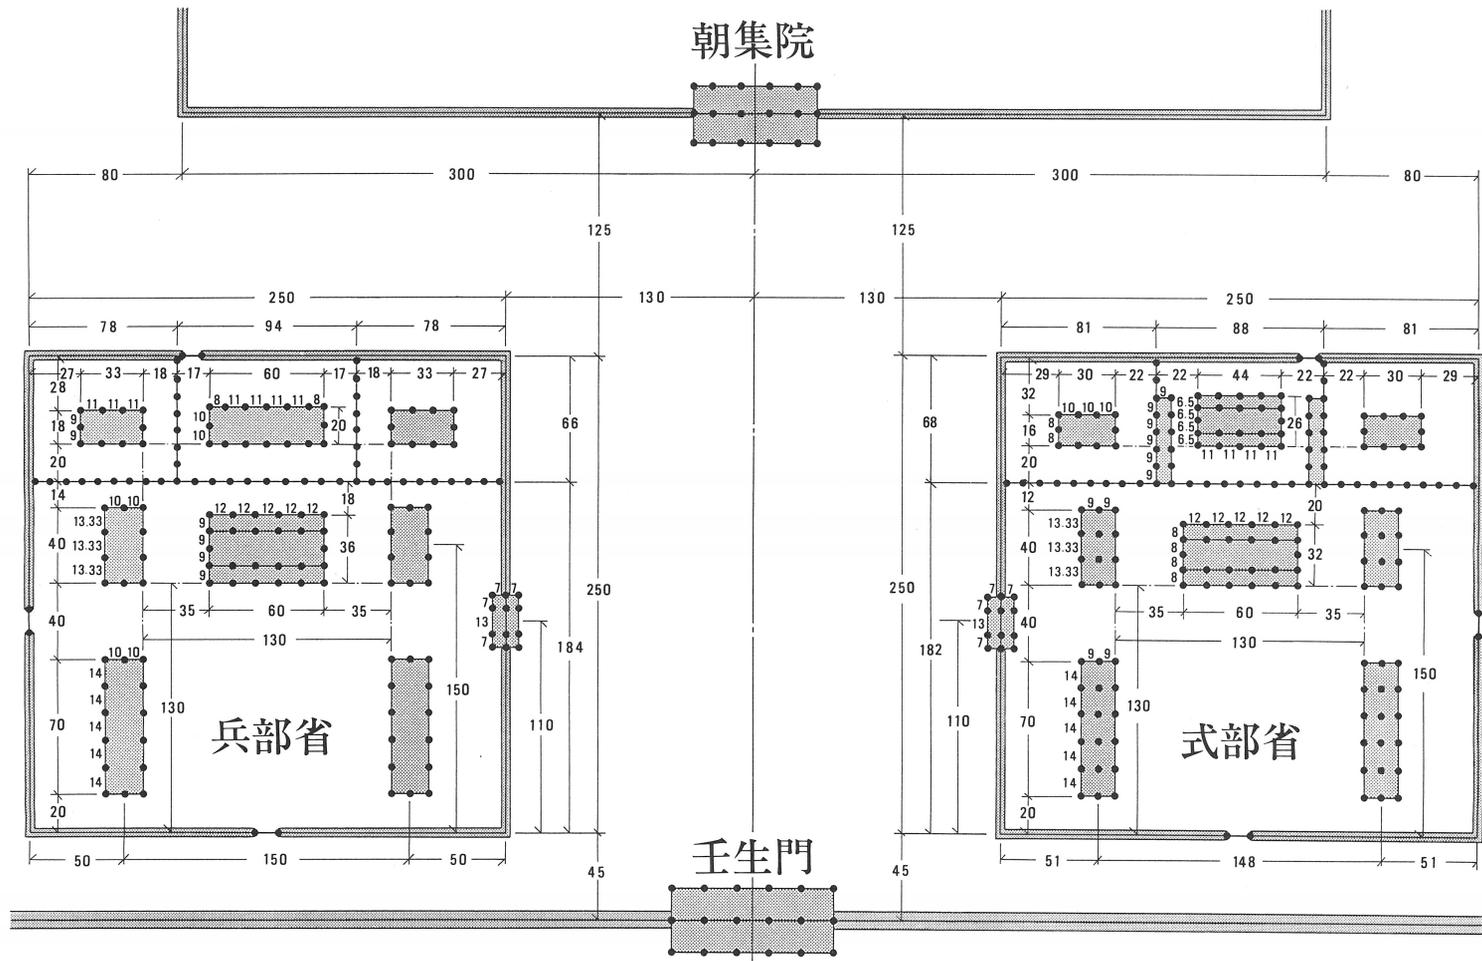
図9 奈良時代後半の式部省・兵部省の復原 数字は尺

今年度の調査により、奈良時代後半の式部省のほぼ全容が判明した。この成果に基づき、兵部省に関しても従来の復原を訂正する必要性が生じている。以下、兵部省との異同に触れながら、両省の建物とその配置について整理しておきたい。

位置と区画規模 式部省と兵部省は、壬生門の中軸線から130尺隔てた位置に、それぞれ西面と東面の築地心をおく。また南面築地心は、ともに平城宮南面大垣心から45尺北におかれている（『1990年度平城概報』）。宮南面大垣と北側に想定される朝集院南限との距離は、心々間で350大尺（420尺）と復原される（井上和人「古代都城制地割再考」『研究論集Ⅶ』1984年）ので、北面築地と朝集院の間隔は、125尺となる。築地区画の規模は、兵部省の東西長が実際にはやや長い、いずれも築地心々間で250尺として計画されたものと考えられる。

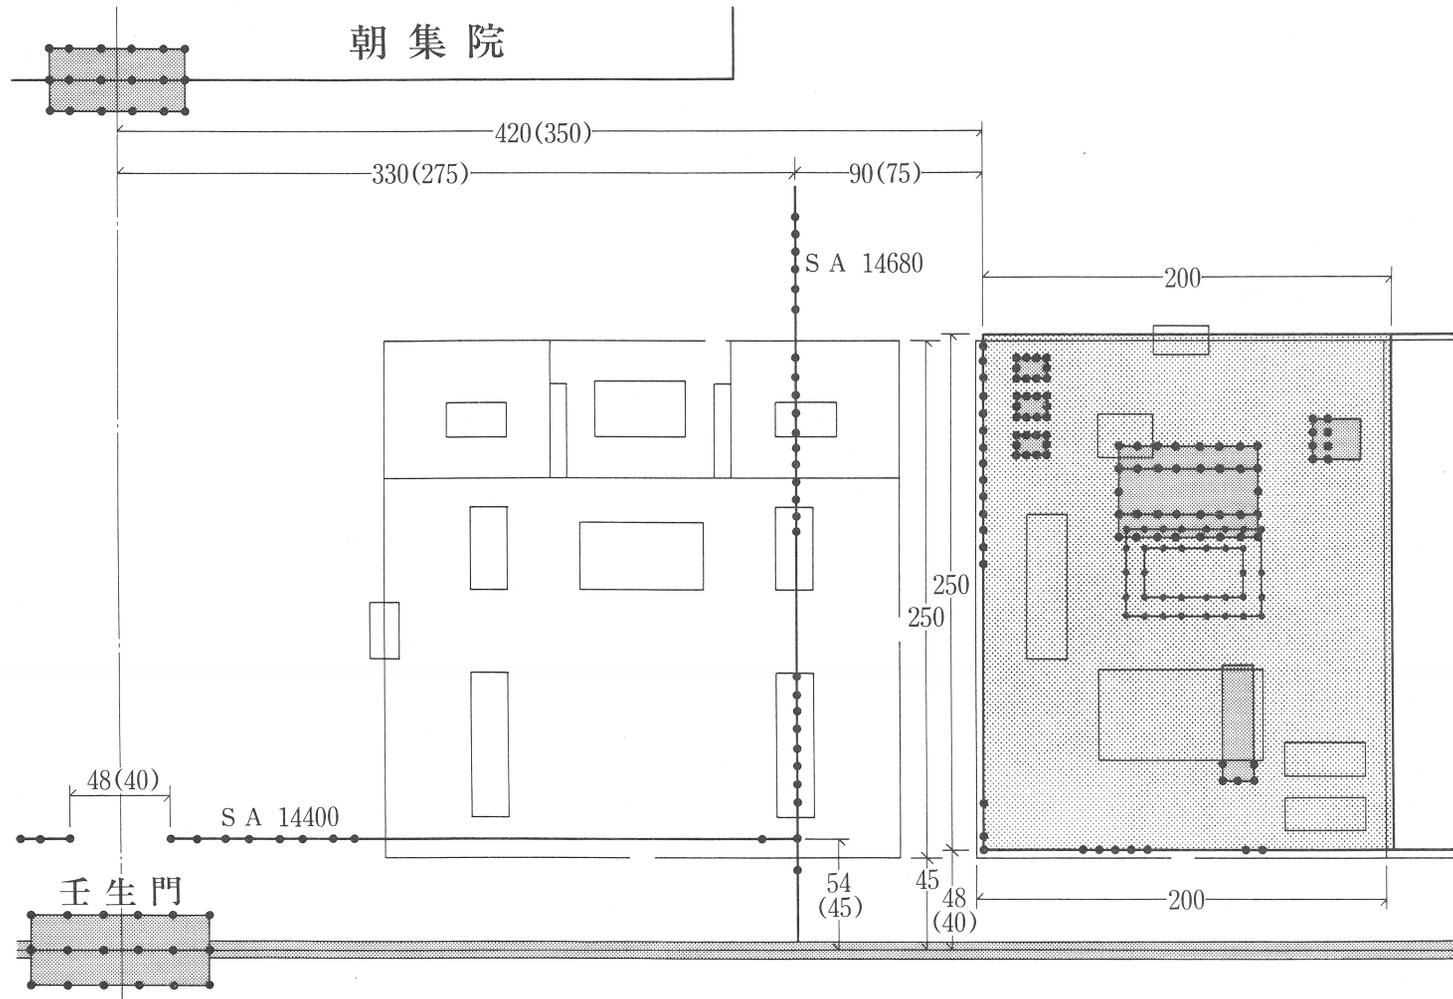
図10 奈良時代前半の式部省の復原(網目の区画) 数字は尺、()大尺

今回の調査により、奈良時代後半の式部省の下層に、別の官衙遺構は存在しないことが明確となった。壬生門の北側には、奈良時代前半に、掘立柱堀で囲まれた東西660尺（550大尺）の大規模な区画が造営されるが、その内部には儀式用の旗竿をのぞいて、恒常的な建物は設置されなかったと見られる。ところが、一方で奈良時代前半の式部省の存在を示す木簡や墨書土器は、後半の式部省とその東側の一帯から多数出土しており、周辺に当該期の式部省ないしその関連官衙が存在したことは疑いない。

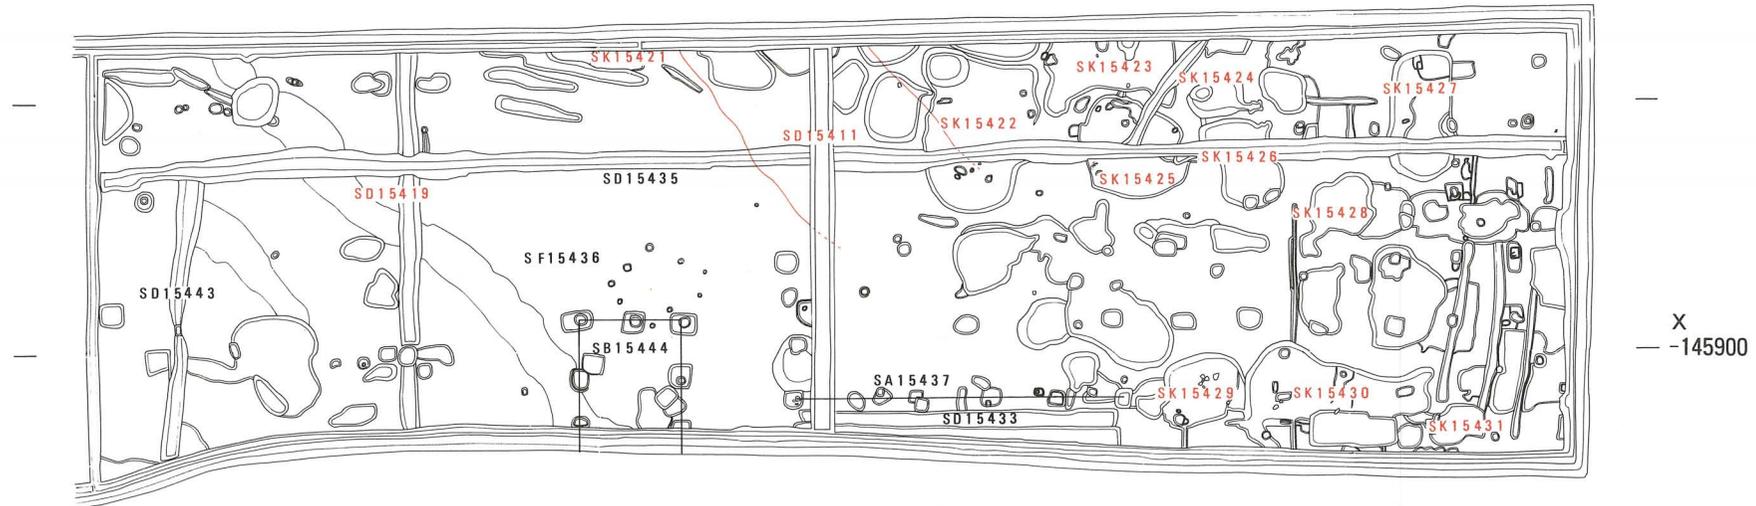
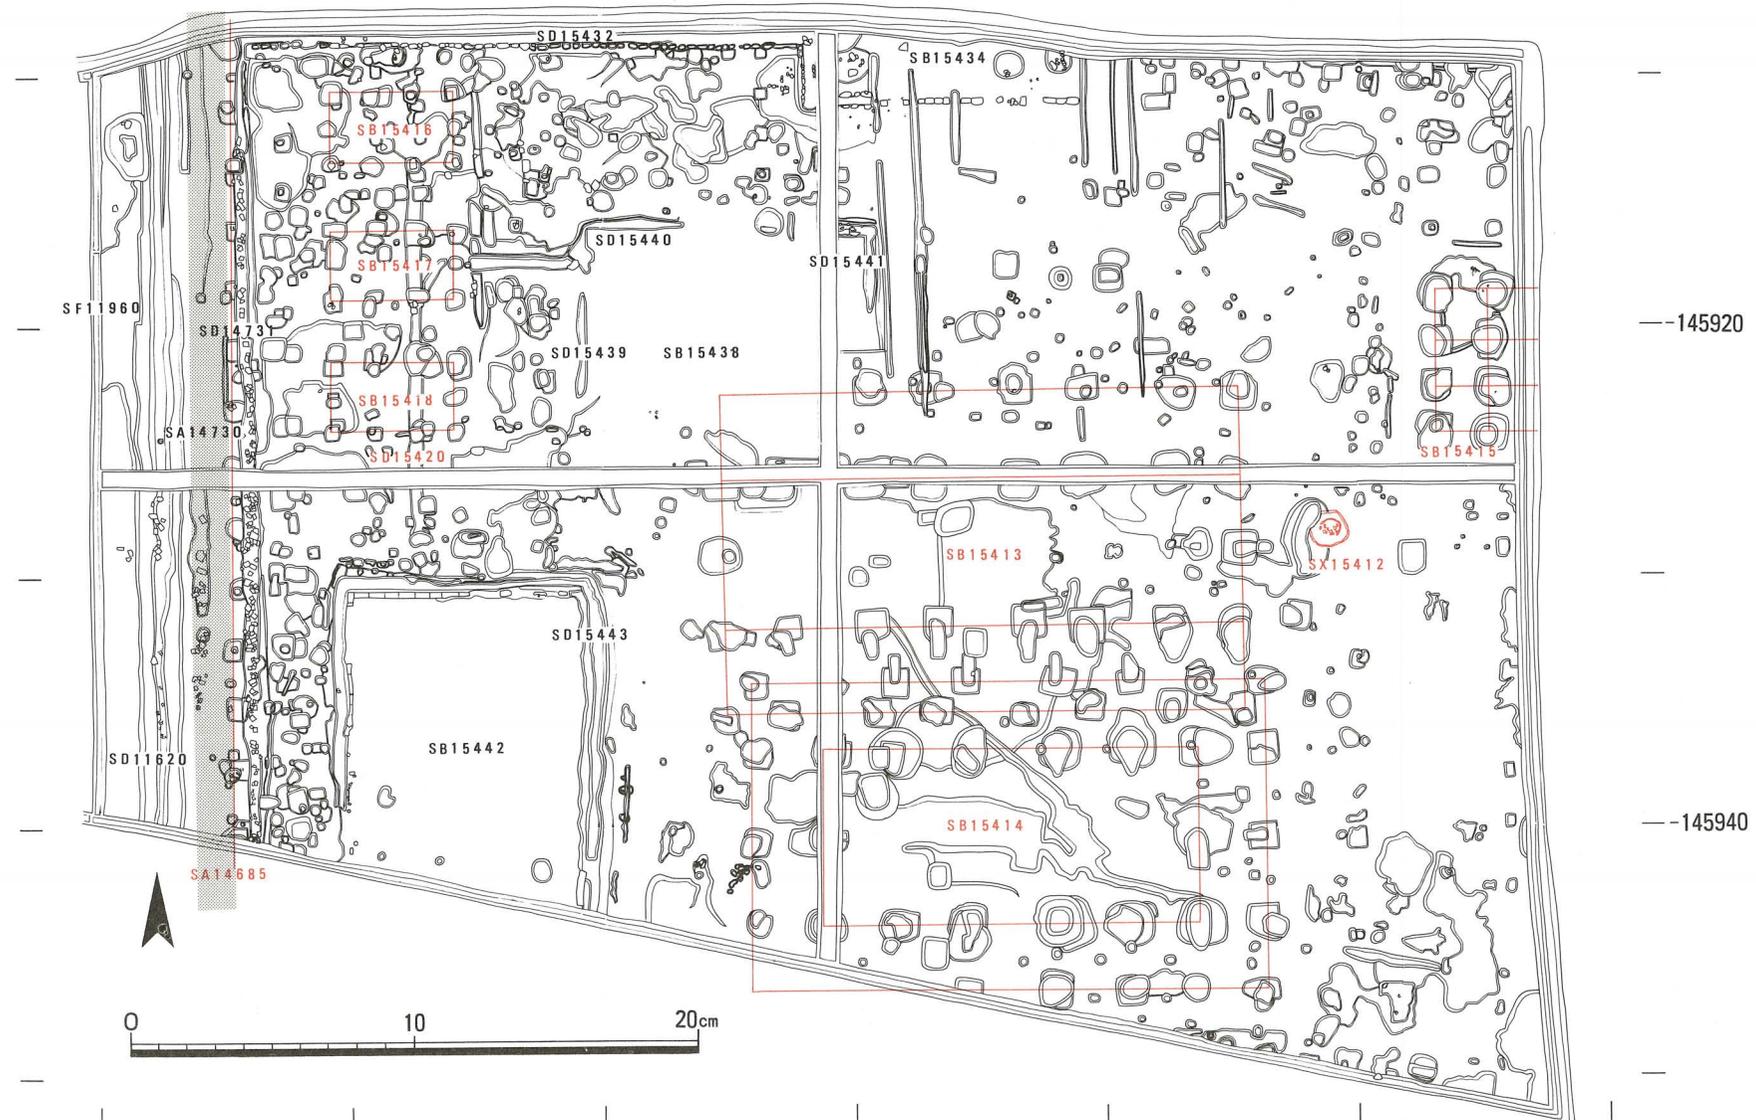
图11 第236次調査遺構図 1 : 300

調査区の層序は、基本的に上から、平城宮跡整備に伴う盛土、旧耕作土、床土、黄褐色～灰褐色土、暗褐色～暗黄褐色粘質土（地山）の順である。上層遺構は黄褐色～灰褐色土の上面で、下層遺構はそれを除去した面、即ち地山面で検出した。主要遺構としては、上層には、官衙を区画する築地塀、官衙北門、その北門の北側を東西にはしる宮内道路、2棟の基壇建物などがある。下層に関しては、官衙を区画する掘立柱塀、官衙正殿およびその附属建物群、鍛冶工房に関わる土坑群、さらには古墳時代の溝・土坑等を検出した。

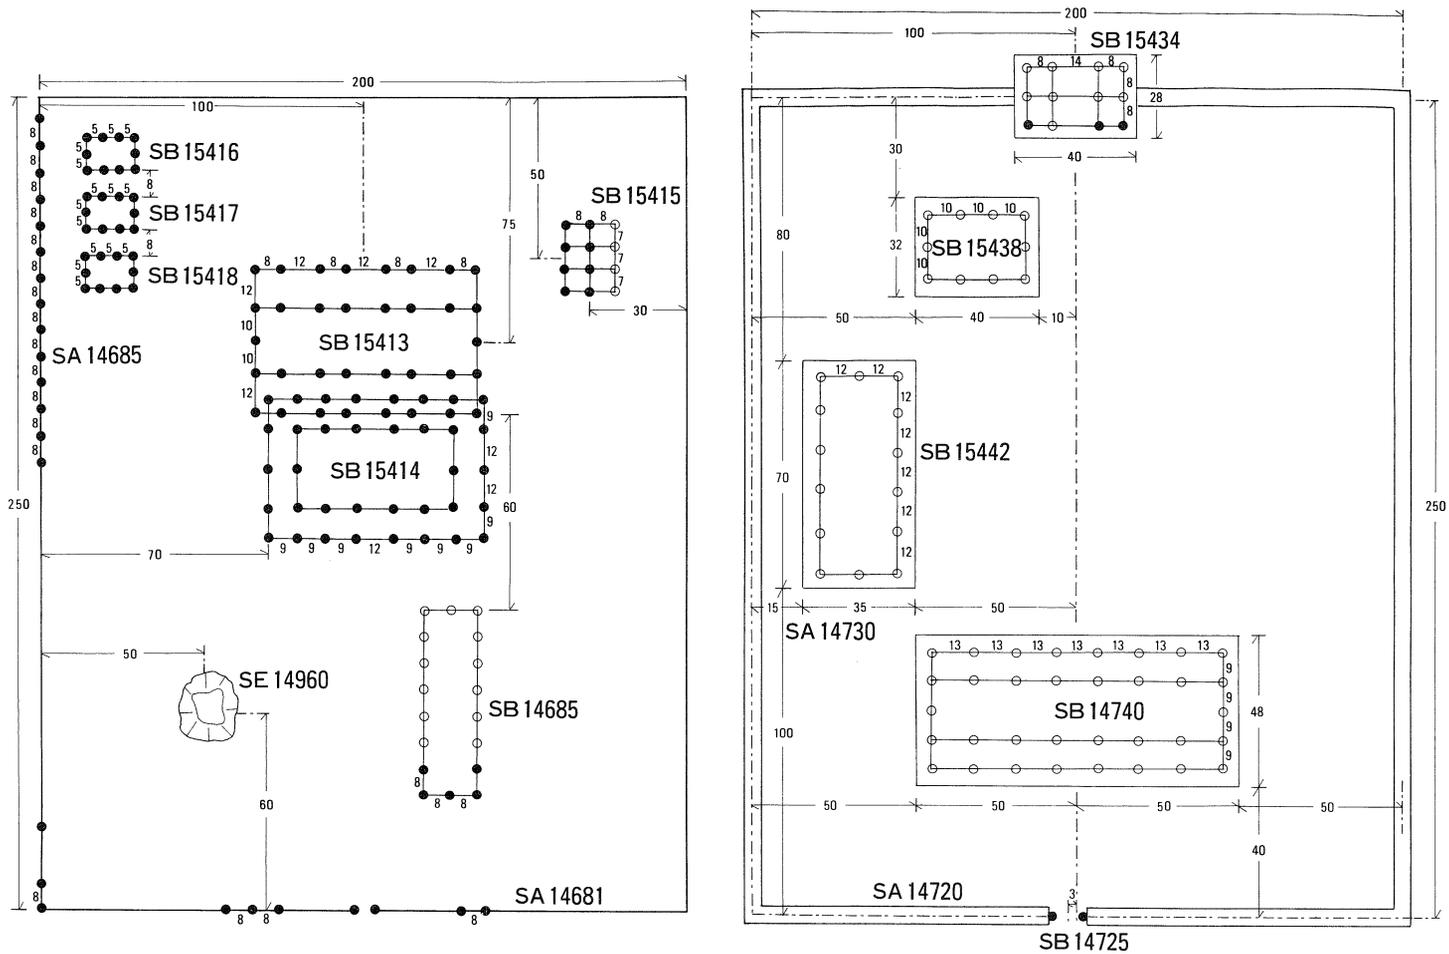
図12 上・下両層官衙の建物配置 (左:下層, 右:上層)

柱の配置は審かではない。ただし、基壇規模からおおよその建物規模を復原することは可能である。各基壇の上に存在した建物については、軒の出が5.5尺ないし6尺、螭羽の出を4.5尺ないし5尺として復原した。一試案として示す。(図12)。

下層官衙 当初の正殿であるSB15413の東西方向の中心線と西面掘立柱塀SA14685との間隔は100尺にとることができる。正殿を敷地の中軸線上に置いたと考えると,その倍の200尺が東西幅となる。ところで,SA14685は北区では検出されておらず,用水路下で折れ曲がり北面の塀となることが確かである。したがって,南北間の距離は250尺前後と見込まれる。SB15413の南北方向の中心線と南面掘立柱塀SA14681との間隔は175尺にとることができる。北面の塀との距離にも完数性を持たせるとするならば75尺と見るのが妥当であり,計250尺となる。つまり,官衙全体の規模は南北250尺,東西200尺に復原される。

上層官衙 今回、北門（正門）が発見されたが、その中心線は第222次調査で検出されたSB14740の中心線と揃う。正門と正殿が官衙敷地の中央に配置されたとすれば、東西幅は下層官衙と同じく200尺に復原できる。ただしこの場合、南門は西に3尺ずれることになる。南北幅に関しては、北面築地塀を直接検出してはいないが、北門心から南門心までの距離から、やはり下層官衙と同じく250尺と見てよい。

上述したように正殿SB14740は敷地の中軸線上に東西幅100尺の基壇をもつ（ここで言う基壇幅とは両雨落溝の心々間距離を指すこととする。以下同じ）。南北幅は48尺となろう。SB15442の基壇幅は南北70尺、東西35尺に復原できる。基壇南縁と南面築地心との距離が100尺、北縁と北面築地心との距離が80尺となる。SB15438の基壇幅は南北32尺、東西40尺に復原できる。基壇北縁と北面築地心との距離が30尺、西縁と西面築地心との距離が50尺となる。門SB15434は北面築地の中央に開いており、基壇幅は東西40尺、南北28尺である。

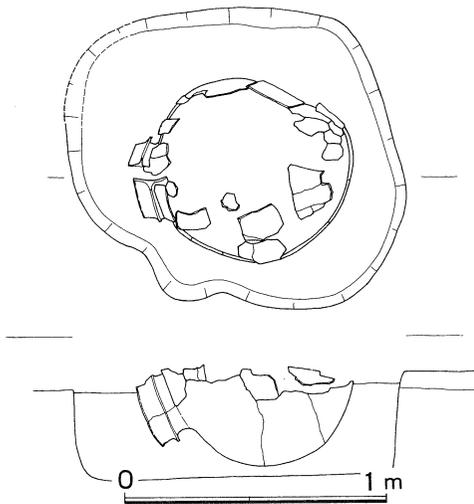
図13 SX15412平・断面図

SX15412 古墳時代の土坑で、布留式土器の大型壺が横位で置かれ、その脇では同じく布留式の甕・高坏と碧玉製管玉が検出された。遺物の出土状況から見て壺棺墓であろうと思われる。

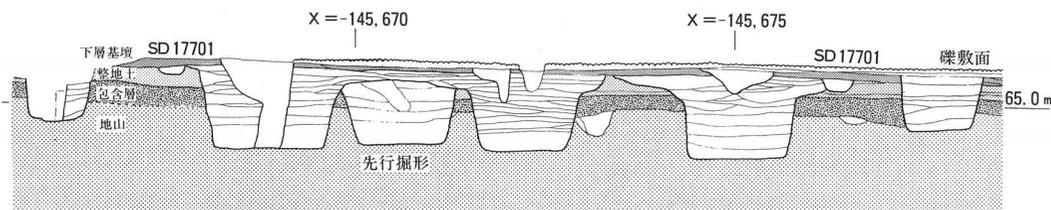
図18 下層第五堂SB15700の東妻断面図 1:100

下層の造営にあたっては、まず整地土の上から柱穴を掘りこみ、柱を立てて埋め戻したあと、細溝を穿つ。第三堂の調査所見では、その後、溝を埋めて基壇土を0.2~0.3m積み上げ廂の柱穴を穿っている。したがって、身舎の柱穴については掘形と抜き取り跡の検出面が異なり、残存する下層基壇の上面では、身舎の抜き取り跡と廂柱の掘形がまず検出されることになる。しかしながら、第五堂においては、上層基壇中央の南北断ち割り部分では、身舎も廂の柱穴も整地面で検出し、下層の基

壇土は認められなかった。わずかに東妻部分で、抜き取り面と掘形面の間に1層分(0.1m前後)の下層基壇と解釈できる土層を認めたに過ぎない。しかし、第二堂から第四堂までがいずれも数10cmの基壇土をもつことから、第五堂のみ下層基壇がほとんどなかったとは考えにくい。上層への建て替え時に、理由不明ながら下層基壇をわざわざ削り積み直したと理解しておきたい。

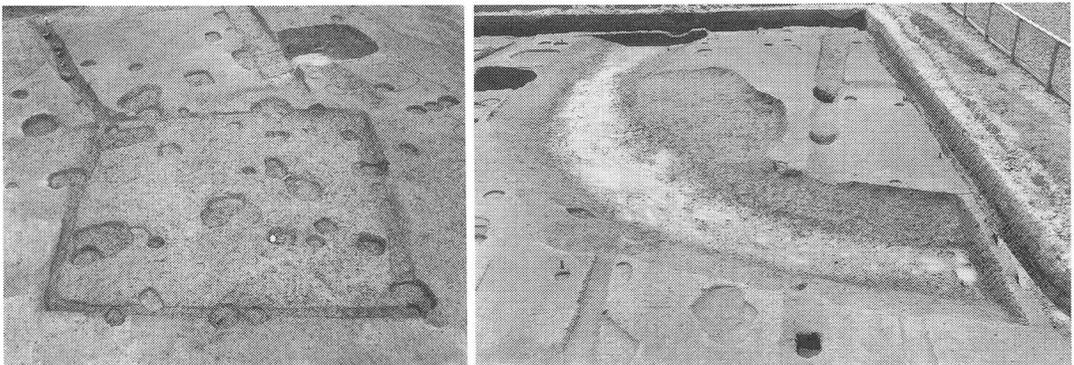
図20 竪穴住居SB15651（左）と円墳SX15663（右）（いずれも北から）

竪穴住居SB15651は一辺4.5m前後の方形で周囲に壁板の溝が穿たれている。南隅部から排水溝が南へ伸びる。断面V字形の溝で、中から古墳時代前期の土師器が見つかった。基壇下から見つかった竪穴住居SB15652も、一辺4.5mほどの方形であり、床面から古墳時代前期の土師器が出土している。この竪穴住居の埋土を切って掘立柱建物SB15670が建つ。柱間寸法は1.5～2.1mで、建物の振れは竪穴住居のそれに近い。おそらく古墳時代のものであろう。

古墳群は、北の第188次調査区から続くものである。方墳SX15660・15661・15662は一辺5～8mの小規模なもので、検出面で周溝幅は最大2.5m、深さは0.1～0.3mほどである。このうちSX15661を掘ったが、遺物は時期不明の土師器片1のみであった。また調査区南西隅の円墳SX15663は、復原径20mを越える。周溝幅は3m前後で底の幅が1.5mほど、深さは0.5mある。周溝底の堆積土はわずかであり、ほとんど人為的に埋め立てられ、古墳時代中期の埴輪、6～7世紀の須恵器・土師器、そして瓦片が混在して含まれる。瓦は平瓦の小片がほとんどであるが、白鳳時代のもと思われる。平城宮造営にあたり、周溝を埋め立てたと考えられる。最下層ま

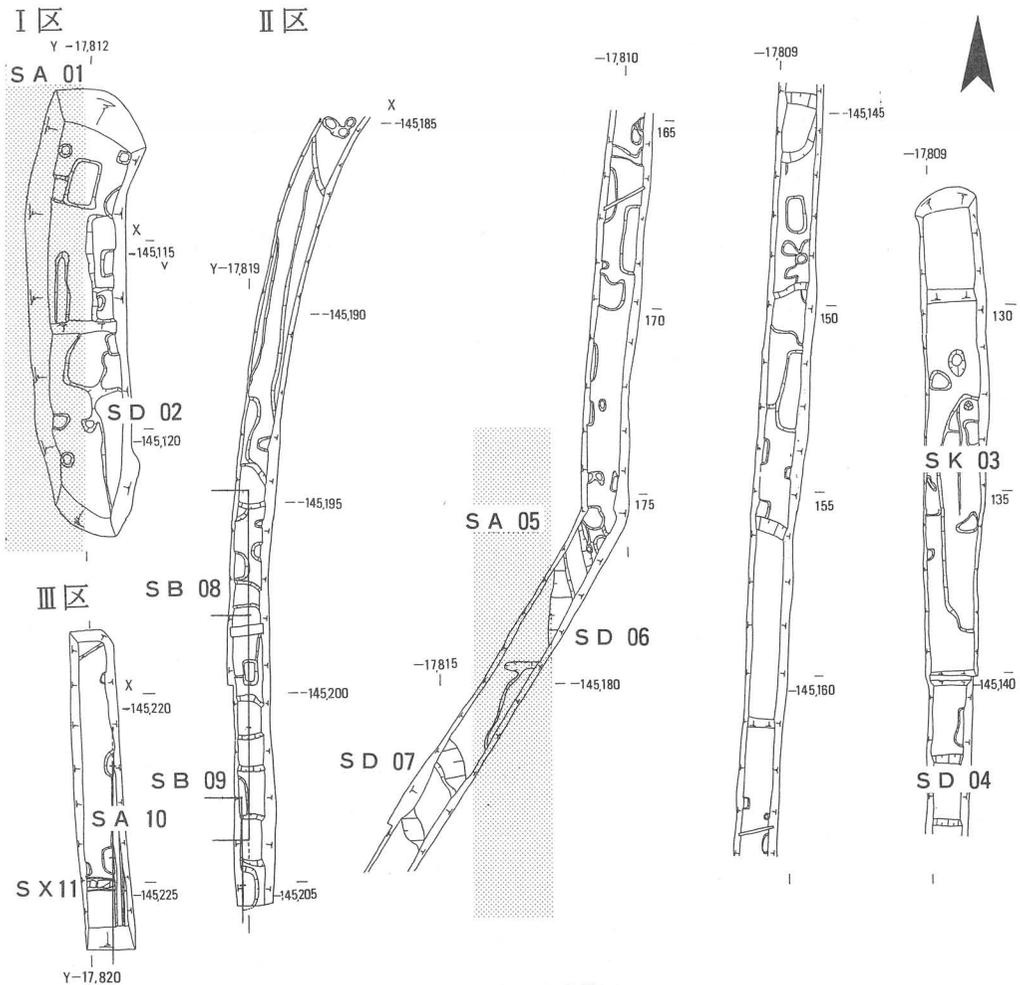
図23 第234-11次調査遺構図 1:200

Ⅲ区 掘立塀SA10，瓦組暗渠SX11などを検出した。

SA10は，第223-16次調査区から続くもので，今回の2基の柱穴と合わせて計6基の柱穴が連続することが確認された。第223-16次調査では，このうち南の3つを建物の東妻と判断しているが，後述のSX11の存在からみて，南北塀を構成していた可能性が高い。柱間は約2.4m（8尺）となるが，かなり不揃いである。なお，Ⅱ

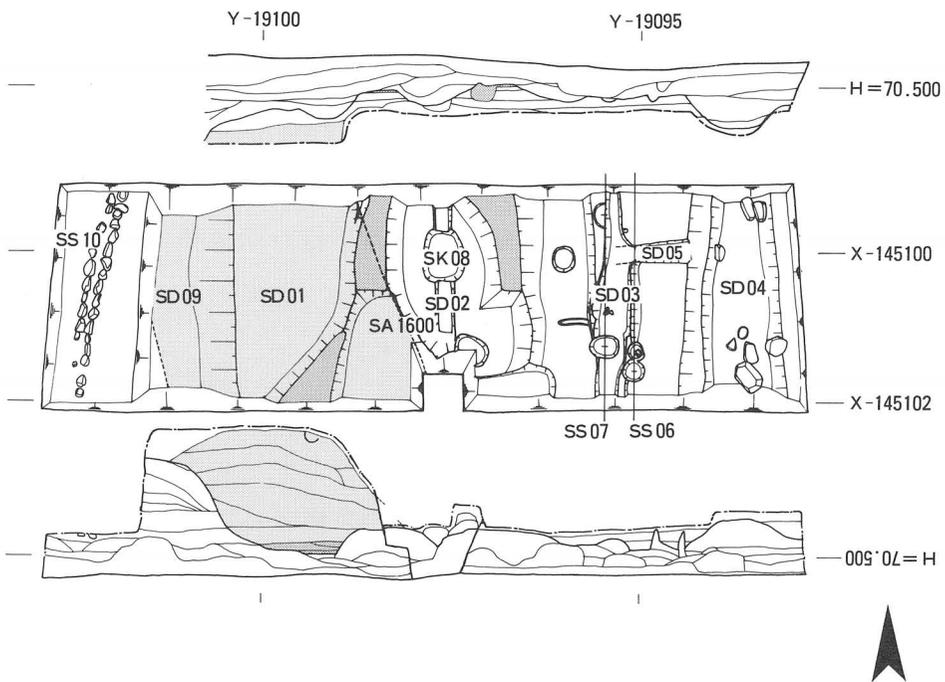
図25 第234-12次調査遺構図 1:100

西面大垣SA1600の基底部分、厚さ5~20cmほど、東西幅は約3.2m残る。かりに西面大垣の振れを約15'40"ほどとみて²⁾、第88-1次検出の基底部分をこの調査区内まで延長した場合、その範囲よりもさらに東に0.2mはみ出す。そこで両者を合わせた幅で大垣心を設定すると、第88-1次で検出した西雨落溝と今回検出した幅0.2~0.3m、深さ0.1mの東雨落溝SD03が、大垣から心々距離で2.9mに対称に存在することになる。これは南面大垣と同じであり、築地屋根が同規模であったことを示している。しかし基底部分の幅は南面大垣よりも広く、地業あるいは築地の構造が異なる可能性がある。この確認は今後の課題である。
