大官大寺跡の調査

昭和49年7月～昭和50年1月

この調査は飛鳥京、藤原京研究の一環として、大官大寺の伽藍配置、大官大寺と藤原京の条坊制、および飛鳥京との関連について検討のためおこなったものである。

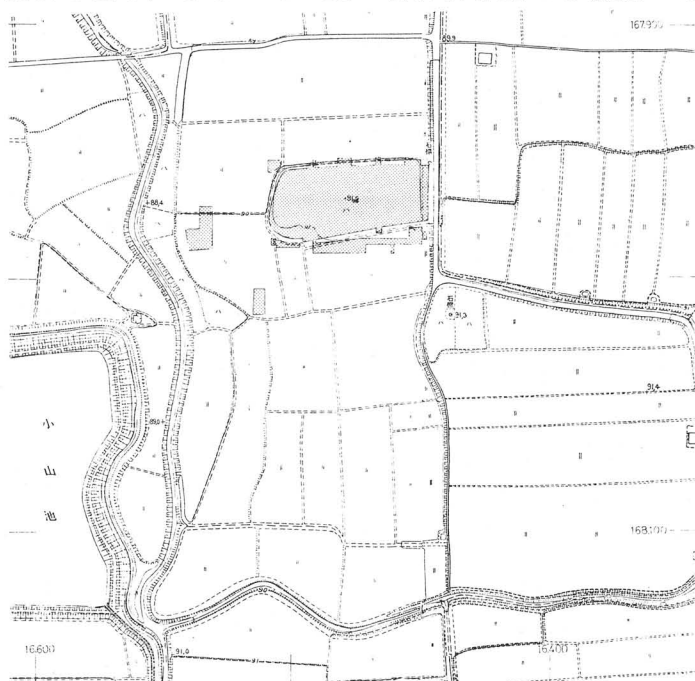
大官大寺周辺地形図(3000分の1)

調査地は香久山の南約800m、明日香村小山字講堂74～80番地で、「講堂」の字名をもつ土壇とその周囲の西北方へわずかに下がる水田である。

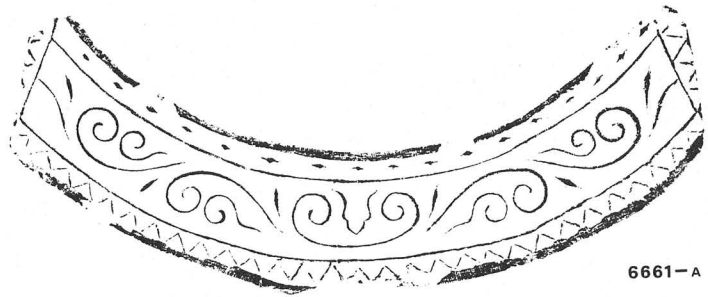
大官大寺出土軒平瓦（4分の1）

<瓦> 瓦は講堂周辺をはじめ、全調査地域から多量に出土した。大部分は丸瓦・平瓦であるが、軒丸瓦・軒平瓦も多数あり、道具瓦では熨斗瓦が多く、他に面戸瓦・雁振瓦が若干みられる。軒丸瓦6231はいわゆる大官大寺式のもので、文様細部の差異により、A・B・Cの3種に分けられる。Aは、B・Cに比して内区径が大きく、文様が大ぶりである。B・Cの差異は僅少で、蓮子のわずかな配置の相違で区分できる。B・Cともに周縁が広く、そのために瓦当全体の面径はAと比して大差ない。A93点・B14点・C15点が出土している。軒平瓦6661は、文様の細部の差異によりA・Bの二種に分けられる。Aは瓦当厚がBに比して厚く、文様は全体にAの方が大ぶりである。顎は、いずれも段顎であるが、Aの方が高い。A244点、B29点が出土した。軒丸瓦・軒平瓦は、焼成技法からみて、それぞれ2群に分れる。軒平瓦6661Aは胎

土が精緻であるが焼成は軟質であり、それに対し、6661Bは胎土に長石類の砂粒を多量に混じ、堅緻に焼成している。製作技法をみると、平瓦部が、Aは粘土板桶巻づくりであるのに対し、Bは粘土紐桶巻づくりによって
