## 山田寺第3次（講堂・北面回廊）の調査

（昭和54年5月～昭和54年9月）

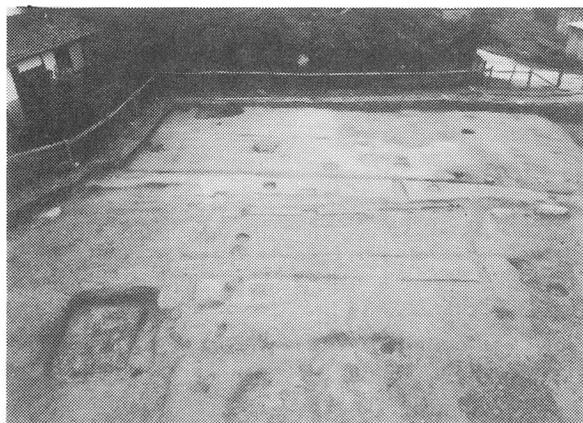
講堂南側柱礎石

現存する礎石は花崗岩製で、一辺1mの方座の上に、下面径0.8～0.9m・上面径0.7～0.75m・高さ0.1mの円柱座が造出されている。ただ金堂や北面回廊の礎石のような蓮華座はみられない。また、北側柱列と西妻柱列の礎石には地覆座があるが、南側柱列と身舎部の礎石にはない。地覆石は礎石と同じく花崗岩からなり、上面には幅約38cm、高さ15cmの地覆座を造り出す。長さは0.5m～2.4mと一定でないが、これを礎石間に1～3個ならべている。そして南側柱列で3ヶ所、西妻柱列で1ヶ所、北側柱列で2ヶ所に扉の軸を受ける軸摺り穴が穿たれている。軸摺り穴は、いずれも直径15cm、深さ10cmである。南側柱列の西端間と西妻柱列の南端間では軸摺り穴が一方に寄って一ヶ所にのみあることから片開きの扉であったとみられる。北側柱列では西から4間目の地覆石に2ヶ所の軸摺り穴がある。以上の軸摺り穴の配置状況と講堂の中軸線を参考にする、講堂の南面はすべて扉で開放し、そのうち両端間は片開きの扉となる。東・西面は南端間だけ片開きの扉をつけ、他は壁となる。そして北面では中央2間を両開きの扉としていた。
