I 藤原宮の調査

1. 藤原宮西北隅地域の調査（第36次）

2. 藤原宮西面中門地域の調査（第37次）

3 藤原宮南面外周帯の調査（第37－6次）

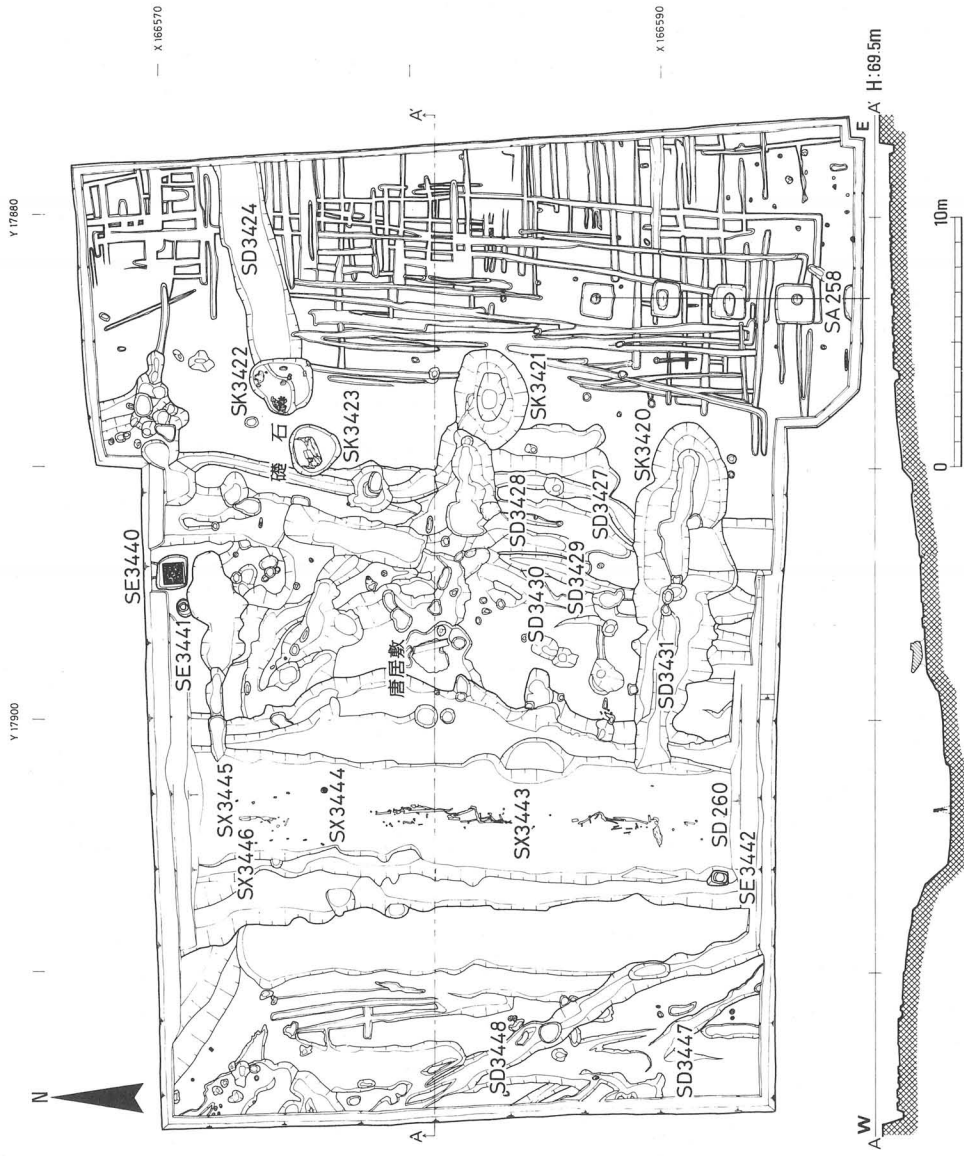
第5図 第37次調査遺構配置図(1:300)

西面大垣SA258 宮の西面を区画する掘立柱塀の大垣で、西面中門推定位置の南側で4間分（10.64m）検出した。柱掘形は一辺1.5mの方形で、柱間は2.66m（9尺）等間であり、これまでの調査で確認されている大垣の柱間と等しい。西面中門の南側に近い方の柱掘形をイとし、その南をロ・ハ・ニ・ホとすると、柱掘形の深さはイ・ロ・ハ・ホが60～70cm、ニが20cmを測る。宮西南隅地域での大垣柱掘形は1.2mほどの深さであり、本来はもっと深かったと推定されるので、西面中門付近の宮造営当時の地表面はかなり削平されたものと考えられる。イ・ニの柱掘形には柱痕跡（直径43cm）、ロ・ハ・ホの柱掘形には柱を西側に引き抜いた柱抜取痕跡がみられた。イの柱掘形の底には直径

20～30cmの自然石を詰めている。また二の柱痕跡は掘形の底に25cmほど不等沈下した形跡をとどめている。この掘立柱塀の大垣のとぎれている北側が西面中門にあたる。宮の東西中軸線は今回検出した大垣北端の柱掘形Ⅰの北15.2mの位置に想定されるので、この距離を北に折り返すと、南北30.4mとなり、これまで明らかにしてきた宮城門(桁行5間、総長25.1m、柱間17尺5.02m)と同

西面外濠 S D 260 西面大垣 S A 258 の西方に掘削された南北大溝であり、総長22mを検出した。外濠の上面は灰褐色砂質土におおわれ、その下に暗灰褐色粘質土、黒褐色粘質土と続く。これらの土層は水平堆積している。さらにその下に小石を多く含む暗褐色砂質土があり、最下層は暗灰色粗砂である。濠堆積

層の下半部の状況は、たび重なる堆積・浸蝕作用のために複雑な様相を呈している。西面外濠は宮廃絶後も流路として機能しており、氾濫や水流による浸蝕のために、幅はかなり広がっている。外濠の西岸は調査区の北端でいくぶん西に寄っている。これに対して、東岸は著しく浸蝕され、大垣の西13m近くまで広がっている。このため設定当初の外濠の幅は確定できない。しかし、外濠底の両岸寄りに低い段があり、ほぼ南北に通る。この幅が3.5~4.5mであることから、濠の幅は東面外濠の幅5.5~6.0mに近いものと考えられる。また西面大垣と西面外濠との心々間距離は21m前後と推定されるが、この距離は、今回の調査区の北100mで行なった西面大垣・濠の調査（藤原宮第23-5次）結果ともほぼ一致する。外濠の深さは214cmである。外濠底の標高は北端が66.26m、南端が66.46mであり、北端が南端より20cm低い。

シガラミ SX 3443 外濠 SD 260 がある程度埋まった後に、濠の底面に南北方向のシガラミが設置されている。このシガラミは杭（直径5~6cmの自然木の先を尖らしたものを）を外濠の底の堆積土に50~60cmの間隔で打ち込み、この杭に小枝を横方向にからませ、その上に板・枝・廃材等を、杭の西側にそって渡し、さらに西側から、この板をはさむように杭を打ち込み固定したもので、濠の西岸を護岸する施設であったと考えられる。

杭列 SX 3445・3446 外濠 SD 260の北寄りの底面に設けられた南北方向の2列の杭列（東側 SX 3445, 西側 SX 3446）。外濠底の地山面に杭（一辺8~9cmのヒノキの割り材で先を尖らしたものを）を60~70cm間隔で打ち込んだもので、本来は横板や枝を渡していたのであろう。東側に4本、西側に5本あり、一連の施設とみられる。外濠があまり埋らない時期のシガラミと考えられる。

橋脚 SX 3444 外濠 SD 260の底のやや東寄りに打ち込まれた柱根（残存長140cm, 直径23cm）である。先端を尖らし、外濠の底の地山面より42cm上までは縄掛けの割り込みや、はつきり痕を良好にとどめているが、その上25cmは腐蝕して少しやせほそっていることから、この柱は外濠が少し埋った後に外濠の底に打ち込まれたと推測される。柱根は1本しか検出されなかったが、藤原宮北面
