カンボディア・ 西トップ寺院の調査

—第9次—

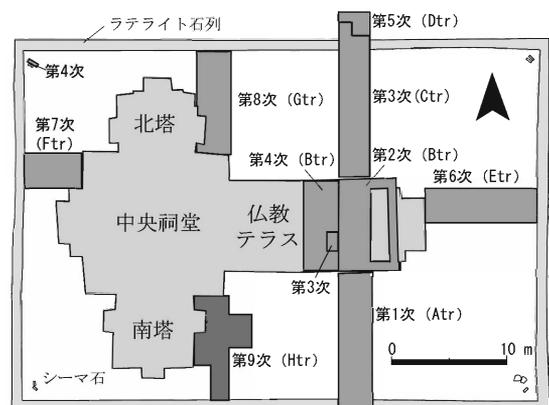
図18 西トップ寺院のトレンチ配置図 1:600

今回の調査は中央祠堂と南塔の関係を確認し、その基礎の構造を解明することを主眼とした。南塔の東辺に沿って東西3m、南北9mの調査区を設置した (Hトレンチ)。第8次調査のGトレンチとは東西中心軸に対し線対称の位置にある。一部は東側へ拡張している (図18)。調査期間は2008年8月4日～8日。

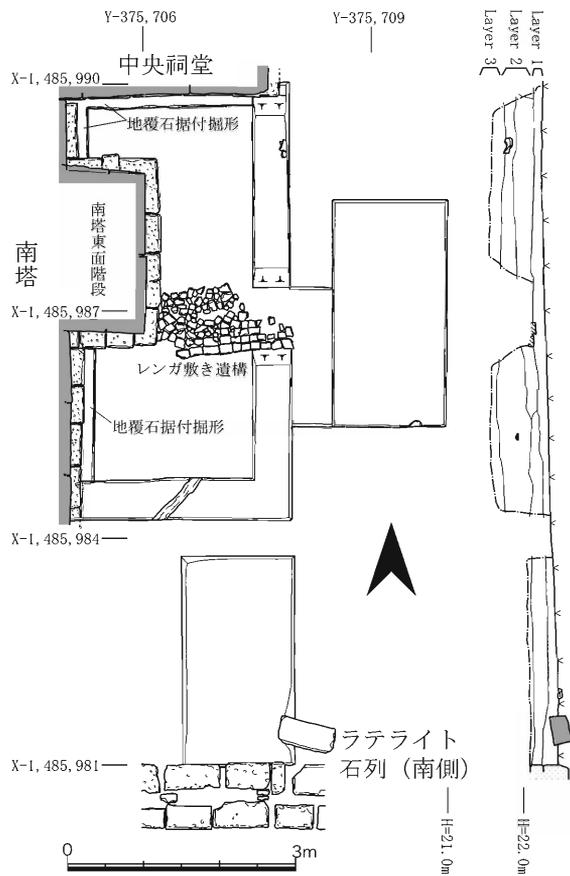
図19 第9次調査遺構平面図・東壁断面図 1:100

3層の主要な層位を確認した。第1層 (深さ0～10cm) は表土である。第2層 (10～60cm) は灰黄褐色～黒褐色のシルトで、ラテライトの碎片を若干含む。13世紀後半～14世紀頃と考えられる中国製陶磁器をはじめとする土器を含む。中央祠堂および南塔の地覆石の据付掘方はこの層の上面から掘り込まれている。後述するレンガ敷き遺構はこの層に含まれる。第3層 (60～70cm以深) はにぶい黄褐色の粘土で、比較的よく締まり、土器を若干含むものの、その数は少ない。今回の発掘では地山まで到達していない。

第2層の上面で中央祠堂と南塔の地覆石の据付掘方を検出したが、南塔の東面階段には地覆石の据付掘方が検出されず、地覆石が第2層の上面に直接置かれた状況が確認された。一方で、東面階段の地覆石は南塔本体との取り付き部において内部 (西側) に入り込んでいた。このことから、階段は後世に付け加えられたのではなく、南塔本体と同時に構築されたことは明らかである。こうした状況から、もともと南塔は階段がないプランで設計されたが、工事途中で設計変更され

たことが想定される。一方、第8次調査ではちょうど対称の位置にある北塔の東面階段について調査したが、そこには地覆石が無く、明らかに後世に付け足された様相を示していた。また階段の建築的構造にも両者の間で差異がある。こうしたことから、両者の階段が取り付けられた様相は異なり、それは北塔・南塔の建築時期の違いを反映している可能性がある。

また中央祠堂と南塔の地覆石の構築状況を検討すると、明らかに南塔が後から拡張されたことが確認された。これはこれまでに想定した建造物の構築順序と矛盾しない。

南塔の東面階段の前面には、南北約100cm、東西約180cmの範囲でレンガ敷きの遺構が確認された。東側の拡張区はこの分布範囲を確認するためのものだったが、分布はそこまで及んでいなかった。レンガは第2層の上面に一段分敷かれていた。この遺構の性格は不明であるが、レンガは西トップ寺院本体では使用されていない建材である。第6次調査(Eトレンチ)で検出され

今回の調査においても、掘込地業や砂地業といった基礎地業は確認されず、中央祠堂・南塔ともども、比較的軟弱な整地土の上に直接構築されていることが確認された。
(豊島直博・石村)
