西トップ遺跡の調査と修復

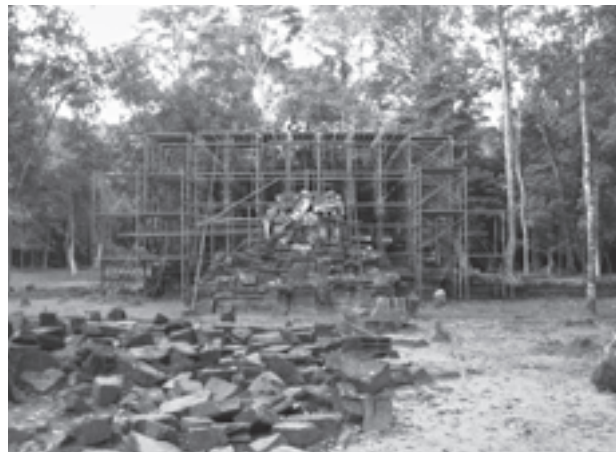
図10 南祠堂現状写真(2012年3月:南から)

調査途上の2008年5月に、中央祠堂東面の破風石材が40個あまり落下した。特に中央祠堂屋蓋部が不安定になり崩壊の危険性が増したため、APSARAと協議の上、足場材によって支持を組むことになった。足場材の組み立てに関しては、日本国政府アンコール遺跡救済チーム(JASA)の全面的な協力を得、2008年12月に今見るような足場材による支持が完成した(図10)。その後、修復に向けての検討を研究所内外で重ね、第3次中期計画として、2011年から2015年にかけての5年間で3祠堂と東テラスの修復をおこなうことが決定した。

南祠堂 最初に南祠堂の解体仮組をおこなう。南祠堂は大きく南に倒れ込んでいるが、躯体部の北面と東面がほぼ当初位置に残存し、解体から仮組に至る手順を構築しやすい。また周囲の南散乱石材を移動すれば容易に作業スペースを確保できる。このためまず南祠堂の解体仮組を先行させて、全体の作業手順を確認し、北祠堂・中央祠堂と徐々に状態が悪く解体仮組の困難な対象へと作業を進めていくこととした。

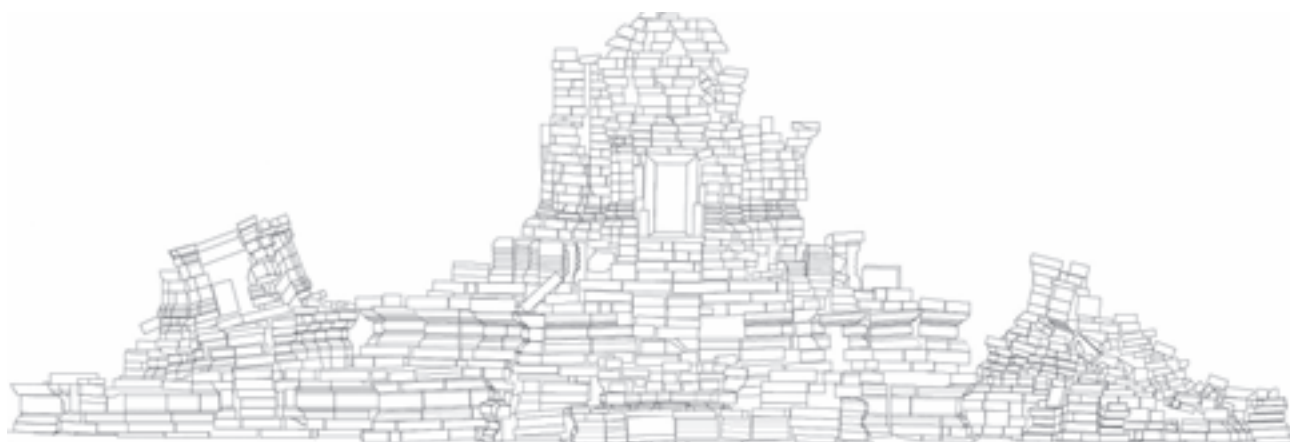
図11 現状図(東から)
