キトラ古墳の調査

—第170次

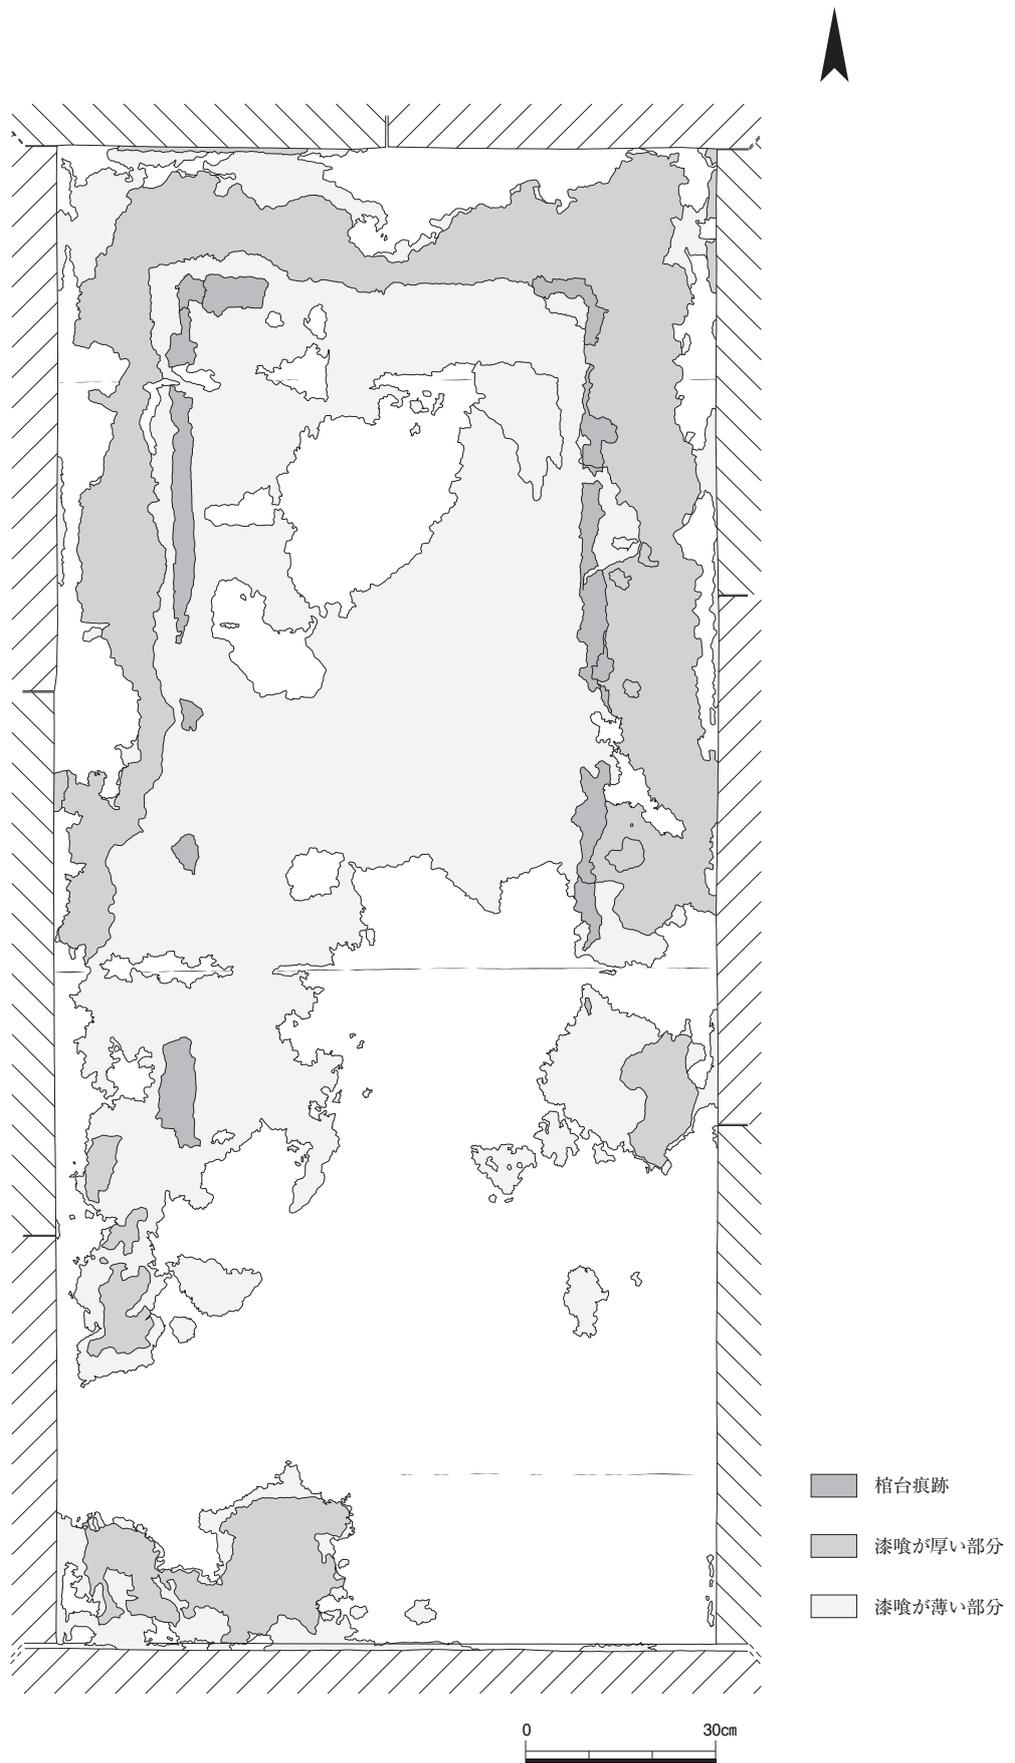
図168 床面上の漆喰状況 1:12

さらに、これら床面周囲の漆喰の内側に、他よりも劣化が少なく白色を呈する漆喰が幅約3cmの帯状にのびる状況を確認した（図168）。この帯状に残る白色の漆喰は、劣化および土汚れを免れた部分と理解でき、その理由としては、幅3cmほどの何らかの器物が漆喰上に載っていたためと推測できる。この白色を呈す帯状の漆喰は矩形をなすようであり、また石室東西両壁からの距離が等しく、床面のほぼ中央に位置したと考えられることから、棺台痕跡と判断した。

棺台の痕跡が確認できたのは北辺、東辺、西辺の3辺であり、南辺については漆喰の残存状況が悪く、確実な位置を特定できなかった。痕跡の東西幅は68cmで、南北長は、東辺で117.0cm分、西辺で137.5cm分が残存する。キトラ古墳石室床面は南北238cm、東西104cmであるが、南辺が北辺と対称の位置にあったと仮定すると、棺台の長さは200cm前後に復元できる。高松塚古墳の棺台は、幅66cm、長さ217cmに復元されており、今回キトラ古墳で確認した値に近似する。

棺台の形状に関しては、白色の漆喰が帯状をなすことから、棺台は底板をもたないか、底板があったとしても床面と接する構造ではなかったと判断できる。

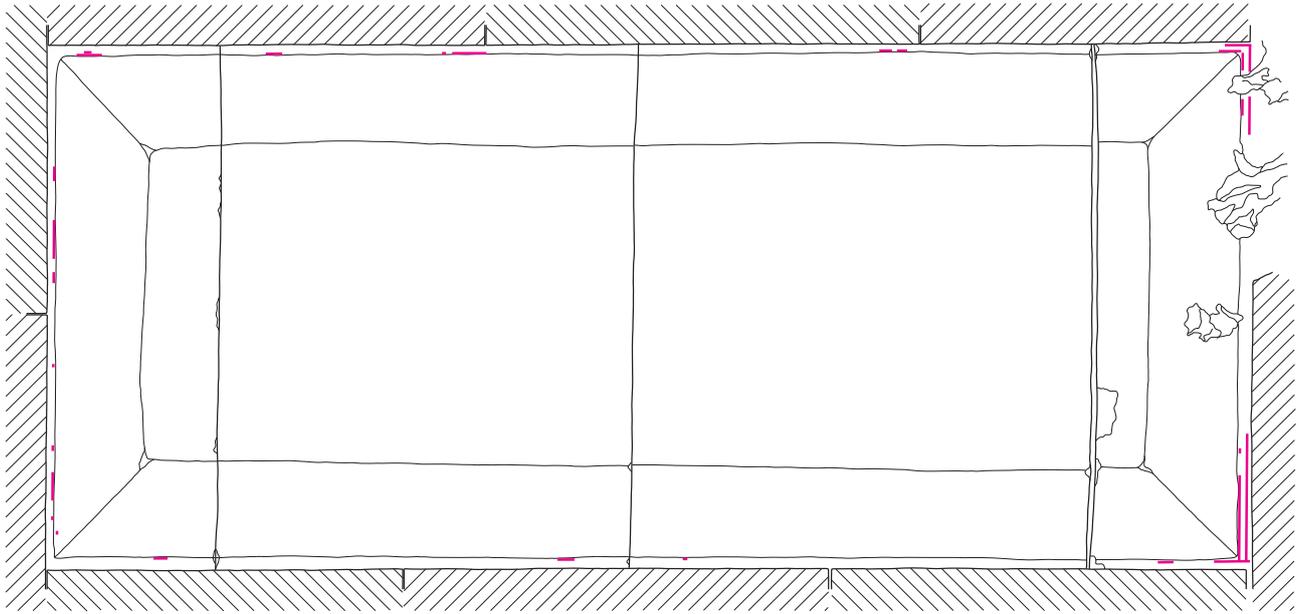
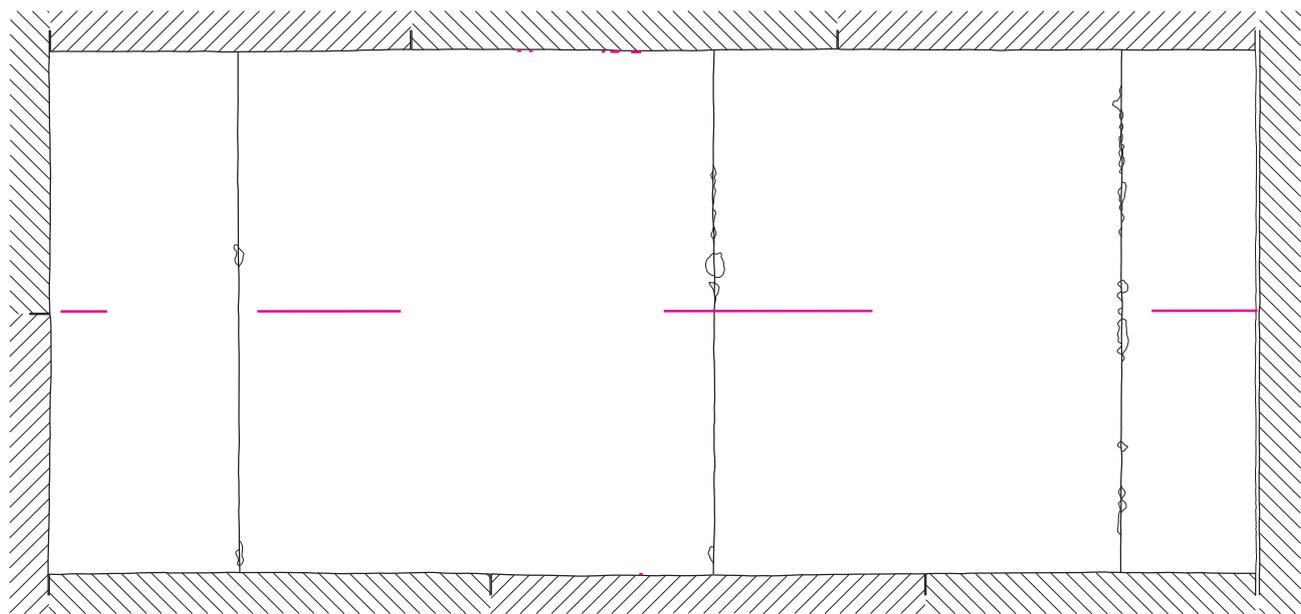
图169 朱線位置图 1 : 15

朱線 今回の調査では朱線の痕跡を66ヶ所で確認した。朱線の痕跡は、最短で0.3cm、最長で41.2cmで、同一直線上に並ぶものを1本として計算すると、計20本となる。その内訳は床面3本（図169下）、天井6本（図169上）、東壁7本、南壁1本、西壁3本で、北壁では確認できなかった。既往の調査およびフォトマップでは、床面1本、天井5本、計6本の存在が判明しており（奈文研『キトラ古墳壁画フォトマップ資料』2011）、今回新たに14本分の朱線を確認できた。

ほどの太さとなる箇所もある。朱線の大半は石材の外周縁にみられ、主に石材を加工する際の基準線として利用されたと考える。

一方、天井石には、4石に跨がり二重の長方形が描かれていたと推測できる。内側の長方形は屋根形の削り込みの縁辺部にみられ、屋根形を削り出す際の基準線と理解できる。外側の長方形は、石室の内法と同形同大で、四周の壁石の内側上辺に対応すると考えられる。この朱線は、石室を組み上げると、本来は壁石により隠される位置にある。しかし、盗掘により南壁石西上部が破壊されたことと、後述するように南壁石の高さが他の壁石よりわずかに低いことから、南辺・西辺の2辺のみについては、その存在を確認することができた。

また、床面中央にも1本の朱線を確認した。この朱線は床面のほぼ中央に位置しており、床石を加工する際の基準線と考える。キトラ古墳の床石は、周囲を一段低く削ることで中央の南北238cm、東西104cmの範囲を高く造り出し、床面としている。その段差は3cmほどで、床面四周は斜めに削り落とす。床面中央の朱線は、石室南端部で、床面上面から、床面南辺を画する斜面の上面にまで一連で続いていく状況を確認した。このことから、中央の朱線は少なくとも南端の床石(床石1)南側の削り出しが終了した後に引かれたと理解できる。床石加工の順序を考察する上で興味深い事実である。

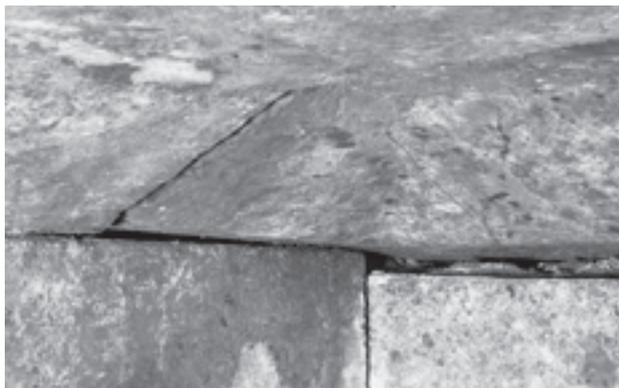
図170 低い南壁石(右下)と天井石1(右上)の傾き(北西から)

石室南端部の構造 今回の調査では、石室の入口部を閉塞する南壁石が、他の壁石よりも2.5～3.0cm低く加工されていることを再確認した。南壁石の高さは112.5cm、東・西側壁の南端の石(東壁石1・西壁石1)の高さはともに115cmである。これは石室の開閉を容易にするための意図的な工夫と考えられる。

また、天井南側では、南端の天井石1が南に向かって傾斜し、天井石1とその北側の天井石2の継ぎ目には1cmほどの段差が生じていることを確認した(図170・171)。

その要因を以下に考察する。天井石1は、石の半分以上が東壁石1・西壁石1より南に出ており、石の重心が東西の壁石には載っていないと指摘されている(『紀要2004』)。そのため、天井石1の重心は南壁石が受けることになるが、南壁石が上記のように他より低く加工されているため、天井石1が南に傾く結果を生じた。この傾きはキトラ古墳の石室構造自体に起因しており、石室組み立て完了時には天井石1は傾斜していたと考える。

また、天井石1の前面下辺と南壁石上面の隙間には目地留めの漆喰が三角形状に残存しているが、これらが二次的に移動した形跡はみられない。このことから、天井石1の傾きが、古墳完成後の地震などの二次的要因によるものではないと理解できる。

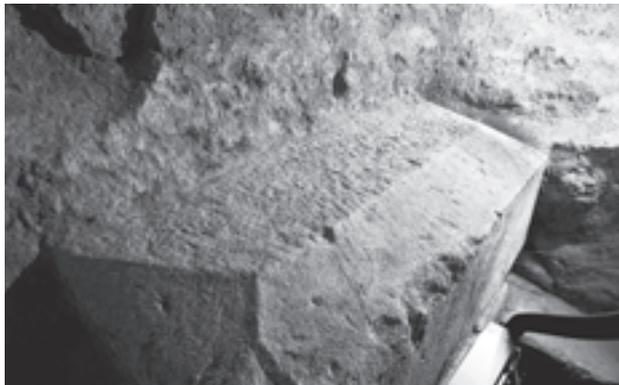
図172 天井石1の加工の精粗(南西から)

石材の加工痕跡 天井石1、南壁石ともに墓道に面する部分では、チョウナ叩きを密に施して平滑面を造り出す(図175)。ただし天井石1でも、墓道正面から視覚が遮られる上面や東西側面では加工が粗く、前者では一辺3cm前後の三角形を呈するノミ小叩きの痕跡、後者では幅3cm前後のチョウナ削りの痕跡が凹凸をなして明瞭に残

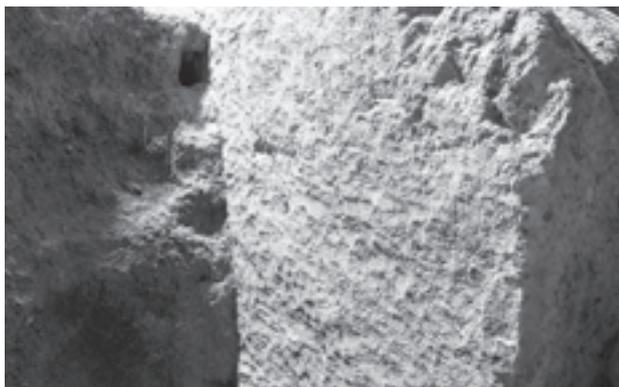
図174 天井石1西側面のチョウナ削りの痕跡(南西から)

存する(図173・174)。壁画の下地漆喰が取り外された石室内壁でも、部分的にチョウナ叩きの痕跡が確認できるが、前述の天井石1や南壁石よりも平滑に仕上げられており、ノミ削りや磨きを重ねて最終仕上げとしている可能性がある。(廣瀬 寛)
