헤이쵸궁

朱雀門

나라문화재연구소

세계문화유산 특별사적 헤이조 궁터

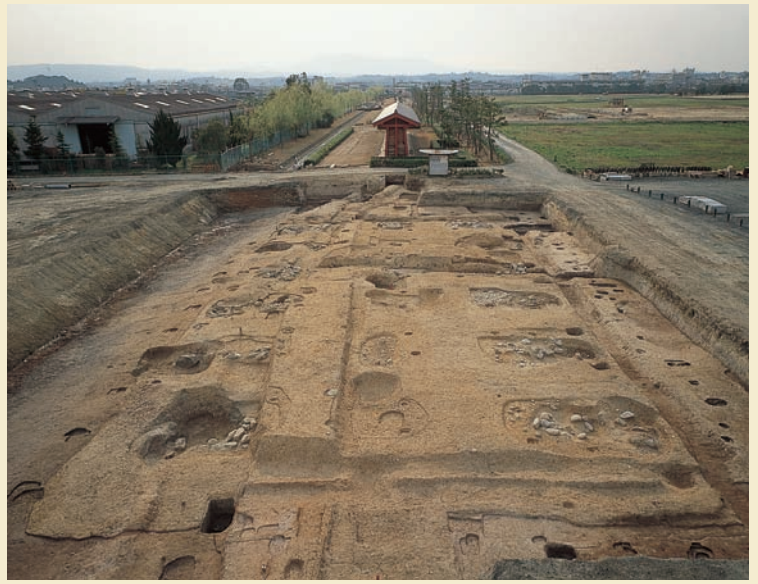
1990년도 발굴조사 (동쪽)

주작문의 위치와 규모는 1964년의 발굴조사에서 처음으로 확인되었습니다. 이후 수차례의 조사를 거쳐 1989년에는 복원 정비를 앞두고 전면 재발굴이 실시되었습니다.

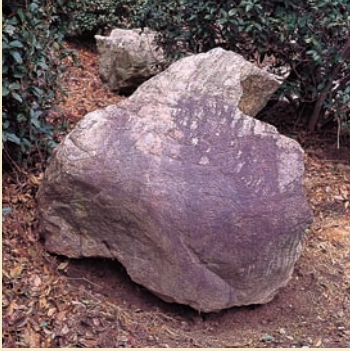
출토된 초석 일부
(약 2m×1.3m×0.6m)

문이 세워진 기초 (기단) 는 掘込地業라는 기법으로 견고하게 다졌고 자연석 초석을 사용하였음이 확인되었습니다. 또한 출토된 지붕 기와를 통해 후지와라 궁 (藤原宮) 에 올려진 기와가 재사용되었음을 알 수 있었습니다.

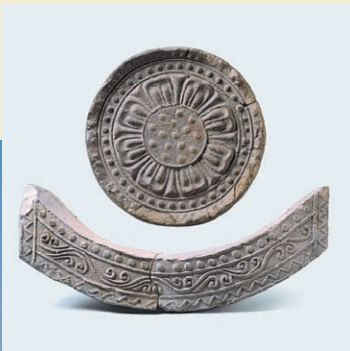
출토된 막새
(후지와라 궁의 기와가 재사용됨)

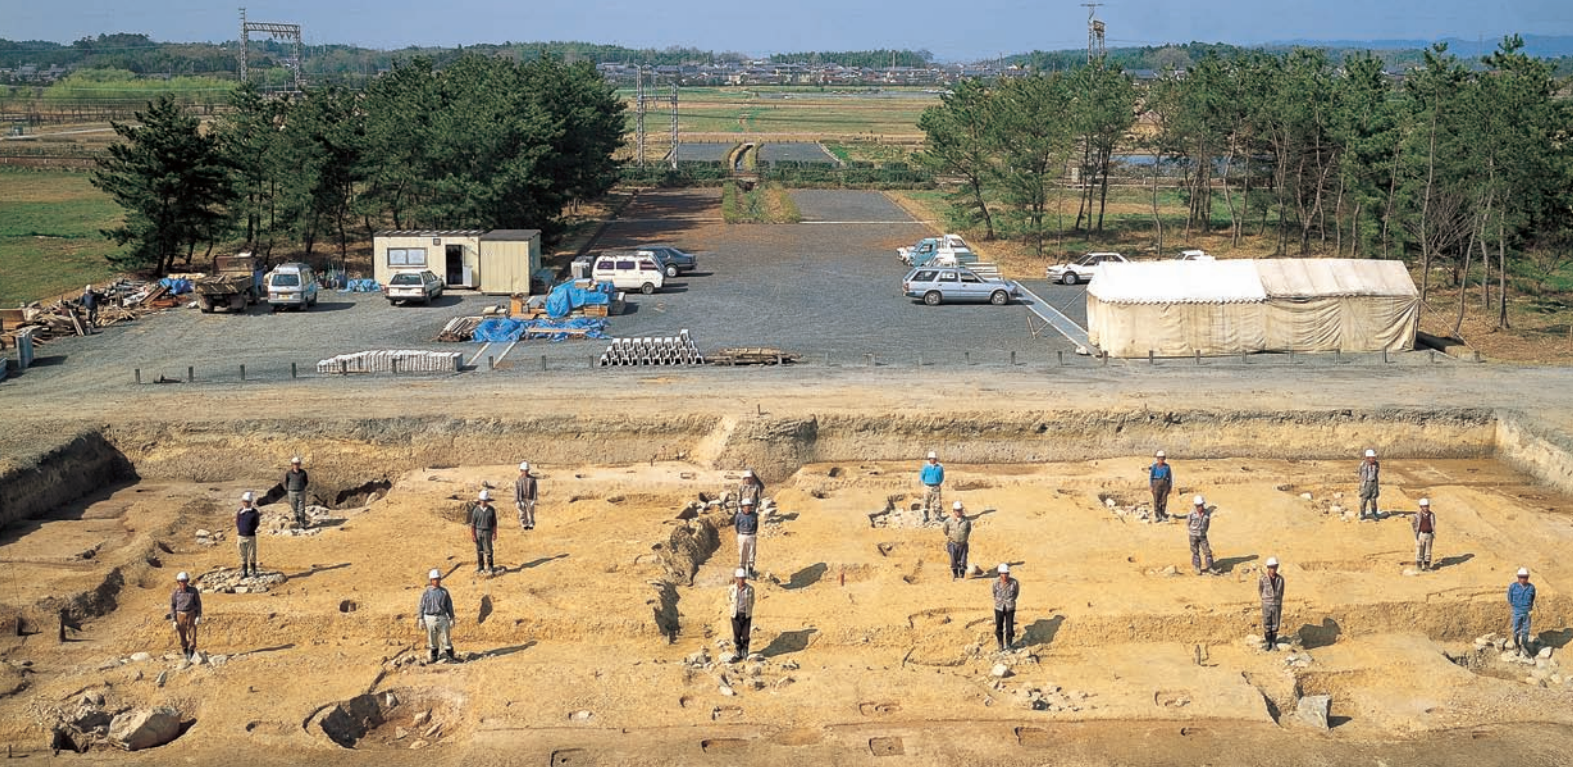
1990년도 발굴조사 (남쪽. 사람이 서 있는 곳이 기둥 자리)

주작문은 기둥 중심간 거리가 모두 17척 (약 5m) 으로 정면 5칸 (약 25m), 측면 2칸 (약 10m) 의 규모임이 밝혀졌습니다.

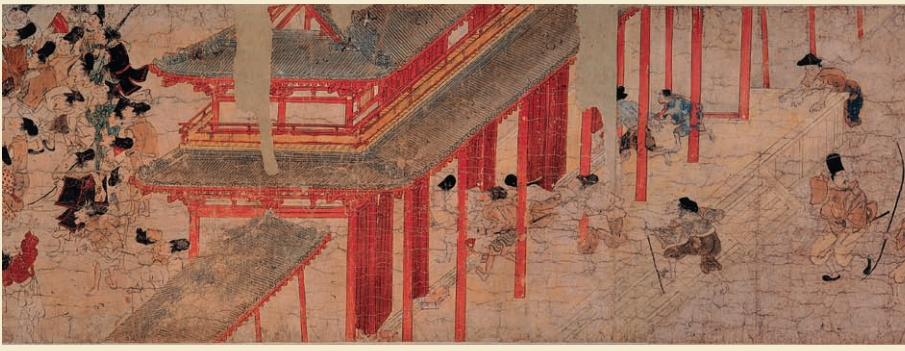
「伴大納言絵詞」에 그려진 平安宮 (헤이안 궁) 의 주작문
(이를 근거로 헤이쥬 궁의 주작문도 이중문이었다고 상정됨)

헤이쥬 궁 주작문의 구조에 관련한 직접적인 사료는 없습니다. 이번 복원에서는 헤이안 궁의 주작문이 이중문이었다는 것으로 보아 헤이쥬 궁의 주작문도 이중문이라고 상정하고, 기본 구조는 고대의 유일한 유구인 호류지 중문 (法隆寺 中門) 을 모방하였습니다. 주작문은 나라시대 전기의 건축물이므로 양식은 같은 연대인 야쿠시지 동탑 (藥師寺 東塔) 을 참고로 하였습니다. 그리고 주작문의 규모가 큰 관계로 부재의 크기 및 비례관계 등은 비슷한 조건을 갖춘 도다이지 데가이몬 (東大寺 轉害門) 도 참고로 하였습니다.

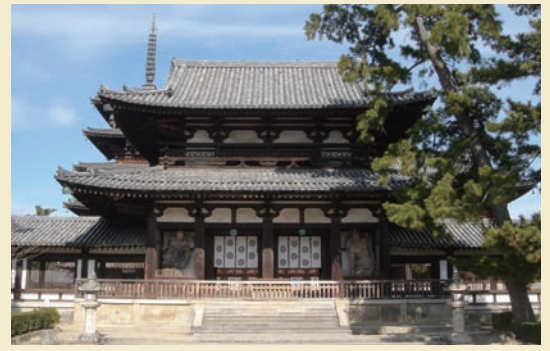
法隆寺 中門 (7세기 말 건립)

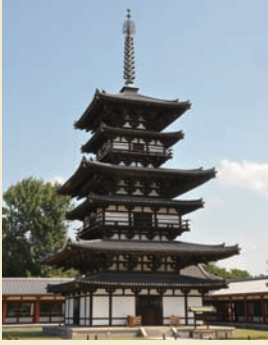
藥師寺 東塔 (730년 건립)
(기법·의장을 참고)

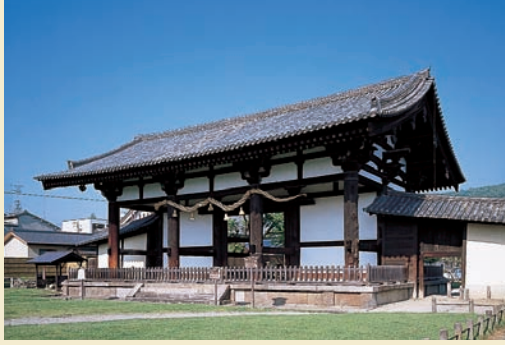
東大寺 轉害門 (8세기 중엽 건립)
(나라시대 대규모 건축의 실례로서, 부재의 크기 및 비례관계 등을 참고)

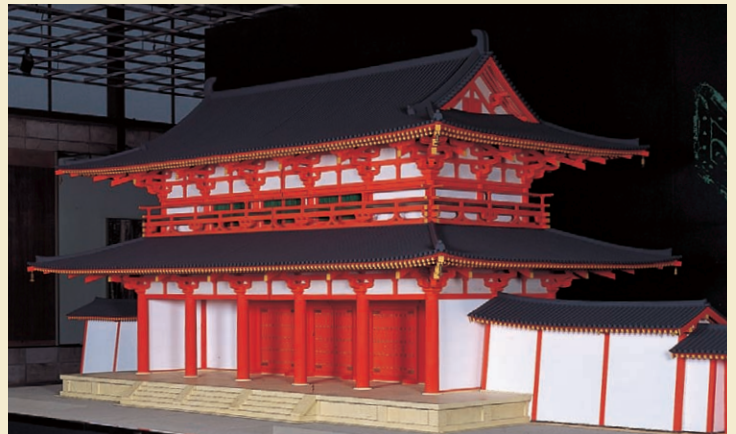
1965년에 제작한 1/10 모형
(모형 제작을 통해 제차 검토를 거듭함)

복원도를 그리고 이를 기초로 모형을 제작하여 검토를 거듭하였습니다. 그렇게 차츰 실물크기로 복원하기 위한 준비를 갖추었습니다.

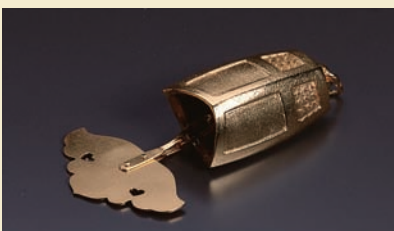
◀복원한 주작문의 풍탁

예를 들어 지붕의 세부는 海竜王寺 五重小塔, 풍탁은 四天王寺 講堂 출토품, 하양의 마구리 철물은 藥師寺 출토품, 치미는 唐招提寺 金堂, 柏原市 太平寺 출토품, 難波宮 출토품 등을 참고로 하였습니다.

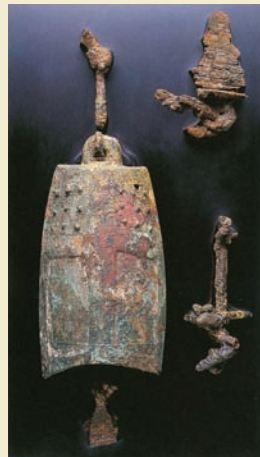
▲四天王寺 講堂 출토품

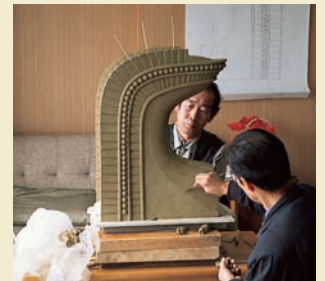
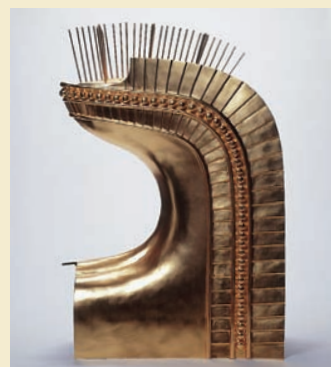
▶원형제작 ▲검토

◀완성

치미의 복원
(唐招提寺 金堂 등을 참고)

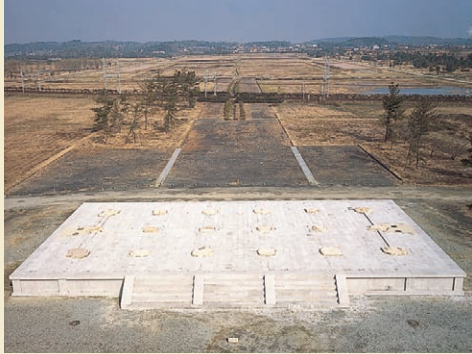
기단 복원

주작문 복원은 1989년에 기단복원부터 시작되었습니다. 1992년에 기단이 완성되었고 주작문 본체는 1993년부터 약 5년간에 걸쳐 공사를 시작하여 1998년에 준공되었습니다.

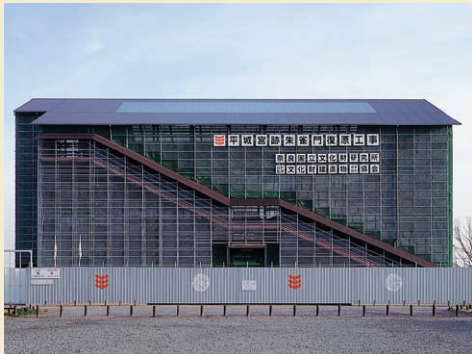
건설용 보호각 (임시지붕) 의 조립
(건설시 발판이 되는 동시에 비·바람을 막아줌)

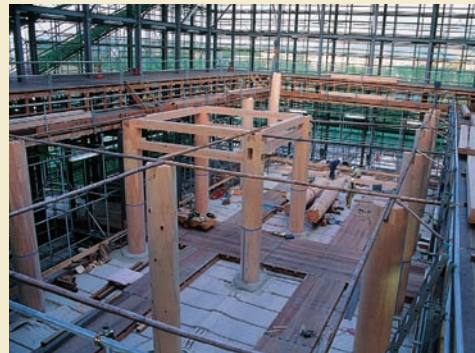
기둥을 세우고 창방을 연결

복원한 주작문은 18개의 기둥 (직경 70cm, 길이 5.3m) 등에 奈良県 吉野産 (나라현 요시노산) 등 총 약 1,000㎡의 국산 노송 나무를 사용하였으며, 지붕에는 약 4만 2000매의 기와를 얹었습니다.

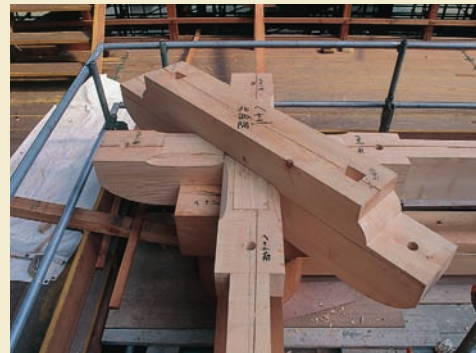
공포를 짬
(기둥 위에 부재를 짜 올림)

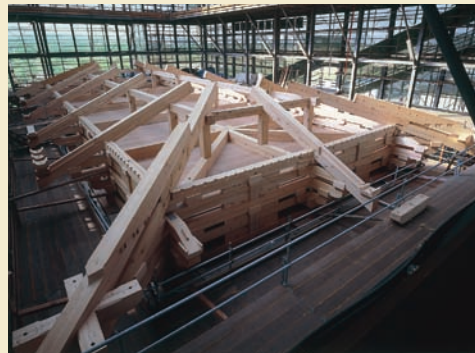
1층을 짜 올림

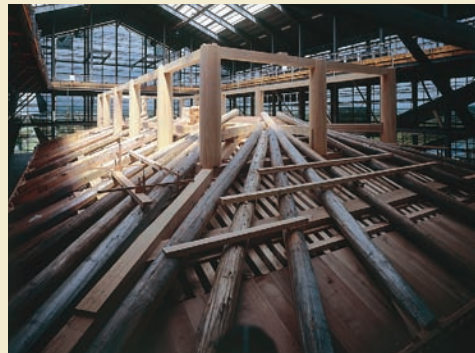
2층 짜기

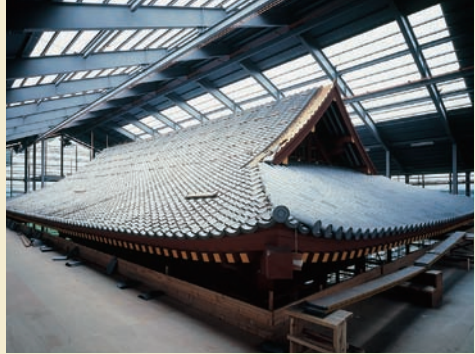
기와 얹기

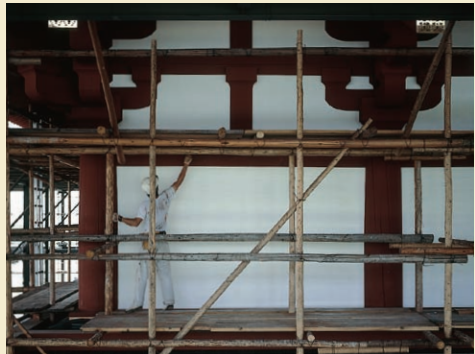
붉게 칠하기
(3번 덧칠)

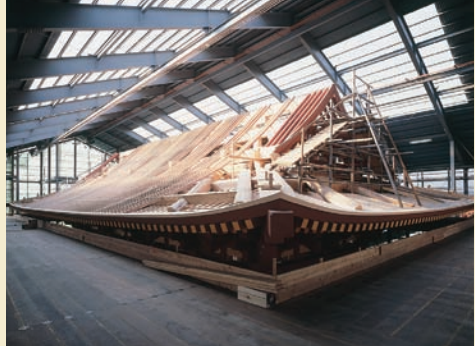
서까래를 올려 지붕을 만듦

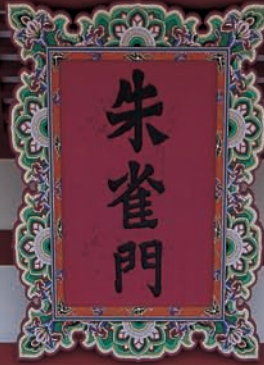
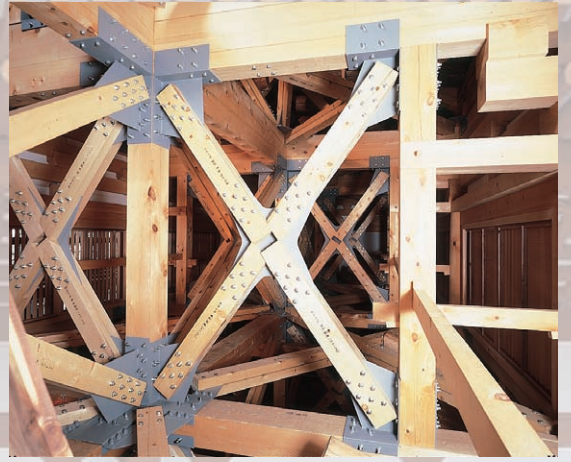
보강제를 넣은 2층의 내부

구체적으로 지붕 안쪽에 X형의 보강제 (가새) 를 넣고, 1층의 벽면에는 내부에 나무틀을 짰 뒤, 그 안에 금속판을 끼워 넣었습니다.

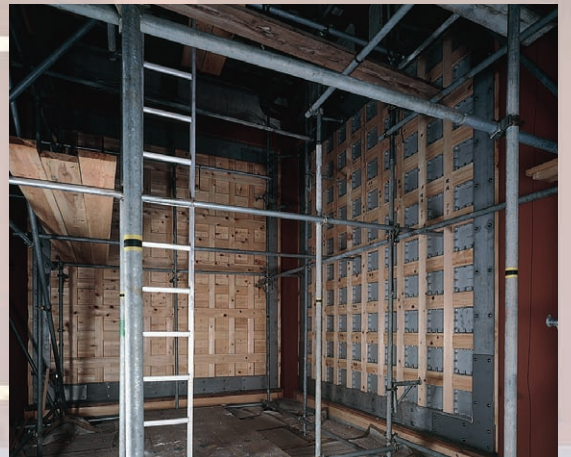
1층의 벽면 내부

(내부에 나무틀을 짜고 금속판을 끼워 넣음)
