Ⅱ 遺 構

2 遺 構

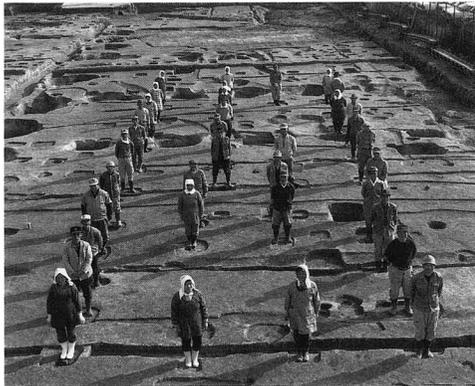
fig.5 SB5752・5754

SB5752 発掘区の北西隅ちかくに位置する南庇つきの南北棟。平面は桁行3間（5.5m）×梁間4間（5.6m）で、身舎の梁間を3間と長くとるところが特徴的である。柱間寸法は、桁行方向が1.8m（6尺）等間、梁行方向が1.4m（4.5尺）等間で、庇の出も1.4mである。柱穴は、身舎・庇ともに1辺が40～80cmで、東妻と南側柱筋で4本の柱根が残っており、最大のもので直径18cm（6寸）ある（fig.6）。

SB5754 発掘区の北半西よりに位置する東庇つきの南北棟で、桁行5間（9.9m）×梁間3間（6.3m）の平面を明確に検出した。柱間寸法は、身舎が桁行方向で2.0m（7尺）等間、梁行方向で1.9m（6.5尺）等間であるが、庇の出は2.5m（8.5尺）で、SB5753と同じく、身舎柱間よりも長くとしている。柱穴はSB5753よりもわずかに小さめで、身舎が1辺90～100cm、庇が60～90cmである。

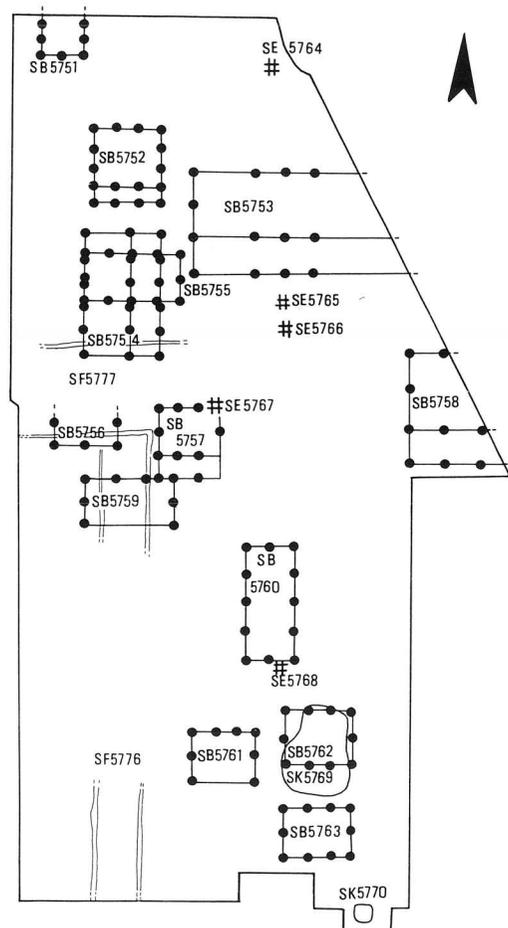
fig.7 遺構配置図

今回の調査では、13棟の掘立柱建物のほか、6基の土壇（大量に土器を捨てた穴）、5基の井戸、道路2条、掘立柱塀1条や素掘りの溝などが発見された。以下、各遺構ごとに解説する。遺構は一連の番号を付し、遺構の種別を表すために、SA 塀、SB 建物、SD 溝、SE 井戸、SF 道路、SK 土壇の記号を遺構番号の前に付し表記する。

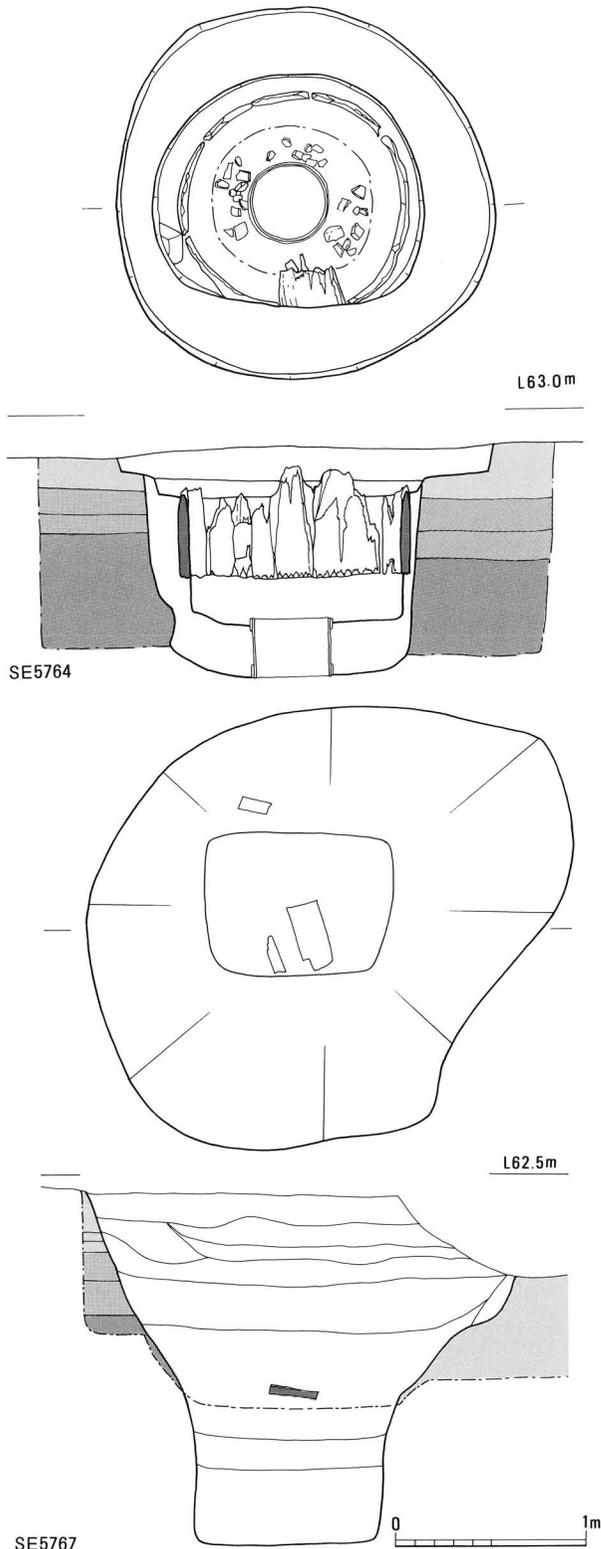
fig.8 SE5764・SE5767

SE5764 発掘区北東隅に位置する円形縦板組井戸。掘形・井戸枠ともに円形で、掘形の直径約2m、井戸枠の直径約1.2mである。井戸枠は、湾曲加工した縦板を6枚をつなぎあわせて円筒形をつくる独特の構造で、底の中央には曲物をすえる。曲物の周囲には小石と瓦の小片を敷く。

SE5767 発掘区のほぼ中央に位置する。一辺約2.2mの隅丸方形の掘形をともなうが、攪乱により東側約半分が失われている。井戸枠はほとんど抜き取られ、かろうじて縦板 1 枚だけが残存する。

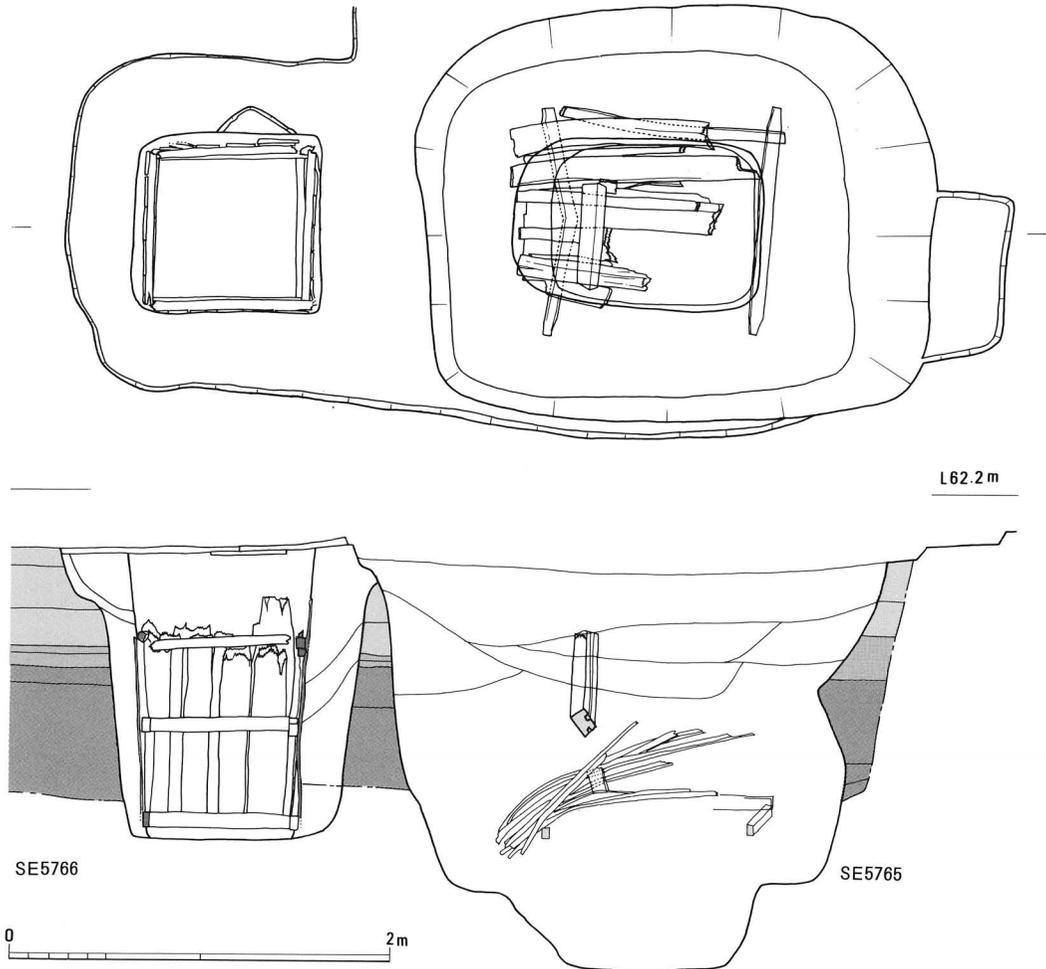
fig.9 SE5765・5766

SE5765・5766 隣接する2基の井戸で、掘形の重複関係からみると、南側のSE5766が古く、北側のSE5765が新しい。

SE5766は方形縦板組の井戸枠(90×90cm)を残し、掘形も方形である。3段の横棧の

外側に、各面 6～8 枚の縦板をおく。

SE5765は直径約2.5mの大きな楕円形の掘形の中央に、方形縦板組井戸枠をおく。井戸枠はほとんど抜き取られているが、おそらく抜き取り時に掘形が崩落したためだろう、最下段の横棧 4 本と、南側の縦板、縦棧の一部が残されていた。横棧は長さ約1.2m。縦板は計11枚が残り、北側に大きく湾曲しながら倒れ込んでいた。縦棧の一部には、井戸と関係のない仕口と、鉄釘が残されており、転用材である。

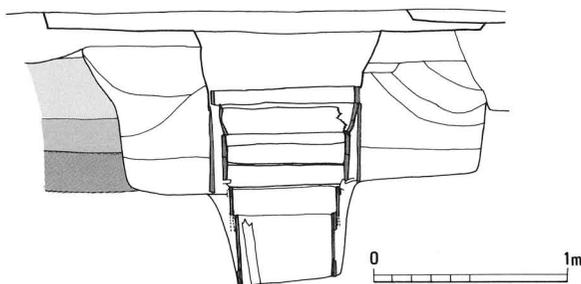
fig.10 SE5768

SE5768 発掘区の南半中央東よりに位置する小形の井戸。掘形は 1 辺が2.0～2.4mの不整長方形を呈し、井戸枠は 1 辺約70cmの正方形横板組。横板は北面が 5 段で、他は 4 段。横板の外側には、各面 7～9 枚の縦板をおく。横板に続けて曲物を 2 段にすえる。

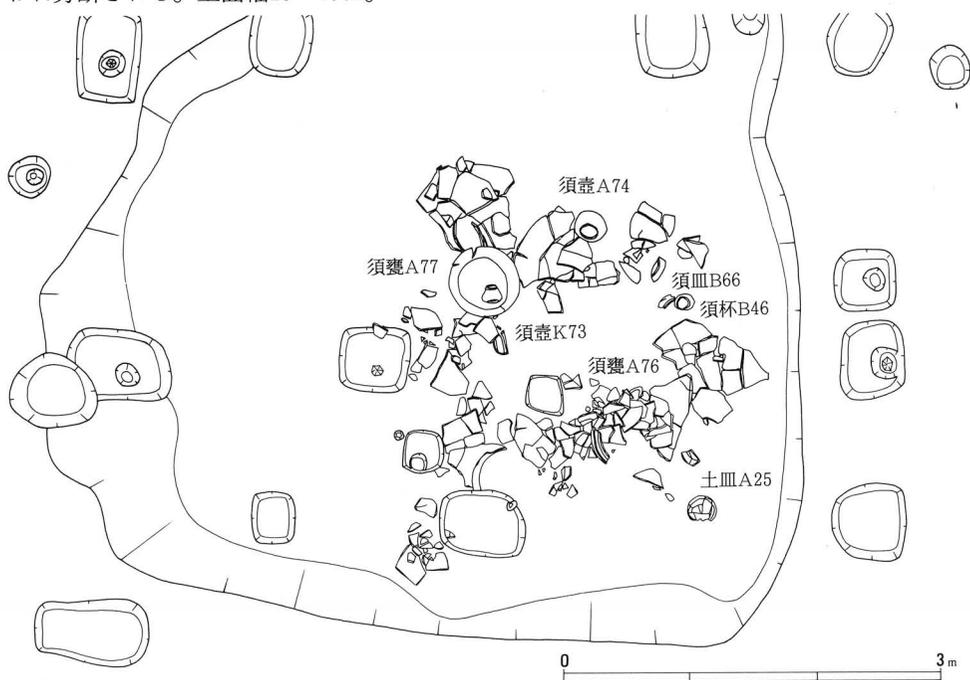
SK5769 発掘区南半中央東よりに位置する。南北 7 m、東西 6 m の大きな不整形土壙

で、深さは50～60cmと浅いが、大形の須恵器甕 A をはじめ大量の土器が出土した。底面に張り付いた状態で出土した土器群には、完形の須恵器が多く含まれる。須恵器甕 A も分散することなく同一個体の破片がまとまって出土している。ただし甕を据え付けた痕跡は認められない (fig11)。

fig.11 SK5769土器出土状況（1：60、略号：須=須恵器、土=土師器、番号はⅢ遺物の土器番号）
