3 発掘調査の成果

(1) 中金堂院回廊

(2) 中金堂前庭部

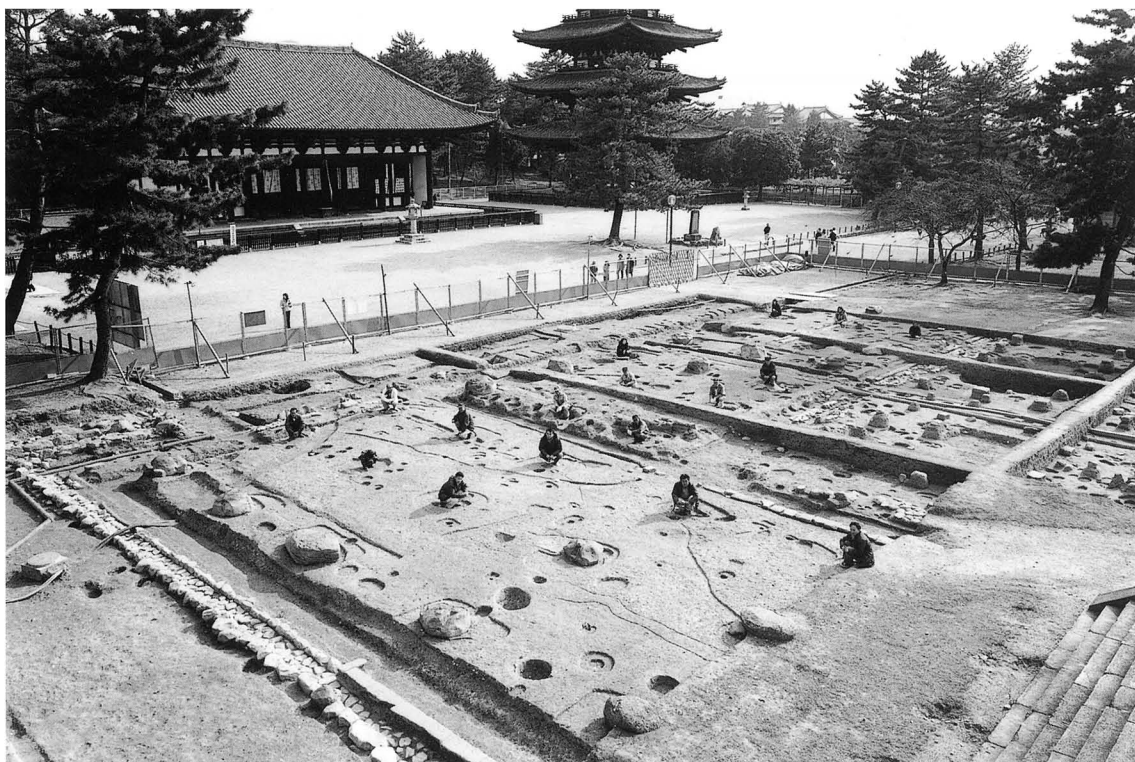
第4図 回廊部分全景（北西から）

回廊付近には、昨年度の調査において中門東半下部で発見した谷地形が、前庭部東北端に向けてのびている。これは北方へ行くにしたがって徐々に浅くなり、東面回廊北方および北面回廊付近ではバラス混じりの地山が現れる。本調査区における谷地形の最深部は南辺の東面回廊西端付近で、現地表面から約1.6mにおよび、谷を埋めた整地土を覆う灰褐色砂質土上に東面回廊基壇の版築を施している。この基壇版築土には焼土や炭を含まないため、創建当初のものと解釈した。また、この上層には、部分的に後世の基壇改修と考えられる土層も確認できる。一方、北面回廊の基壇は地山削り出しとする。

礎石は基壇上に16石残り、他の17ヶ所では汚れた暗灰色の砂質土を埋土とする抜取穴を検出した。ところが遺存する礎石のうち数ヶ所にも同様の埋土をもつ掘り込みがあり、これは抜き取るのを途中でやめた痕跡と解釈した。礎石および抜取穴の周囲には一辺が約1.4~2.0mの方形を呈する据付穴があり、深皿状の掘り込み最下部に人頭大の根石を入れて礎石を据えている。据付穴の埋土は数層に分層されるが、版築というには粗く、礎石を安定させる地業を施しているらしい。礎石は径0.9~1.2mほどの自然石で、現状では円形の造り出しや出柄の加工を施した痕跡はみられない。石質はほとんどが三笠安山岩で、中金堂にちかい北面回廊西端部の2石は花崗岩である。礎石の据付穴は大部分の箇所ですでに1回しかなく、火災による割裂などによって据え替えた礎石のほかは、創建当初のまま使用してきたと考えてよい。礎石上面の標高は、本調査区における東面回廊南端部で95.6m、北面回廊西端部で95.9mであり、中金堂付近がもっとも高い。

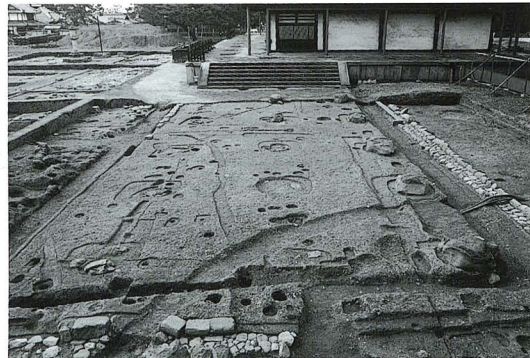
第7図 北面回廊（東から）

北面回廊SC7510 現地地表下約10cmで遺構検出面である地山に達する。標高の最も高いのは中金堂に近い西端部で、約95.5mである。南北両側の基壇外装は現代の排水溝によって破壊されているが、北側

には玉石組雨落溝SD7516が残る。北面回廊は先述のように複廊であり、本調査では桁行2間ぶん（隅部を含まず）を検出した。柱間寸法は桁行4.16m（14尺；奈良尺：1尺=295mmほど。以下同）、梁行3.55m（12尺）。なお、北面回廊と東面回廊の交差する隅部分の柱間寸法はすべて12尺である。一部で棟通り地覆石の残がいと考えられる流紋岩質凝灰角レキ岩（二上山～ドンズルポー産。以下、凝灰岩Aと呼称）片群SX7511を検出した。また、基壇南辺部には東西方向にならぶ角板状の流紋岩質溶結凝灰岩（奈良市地獄谷周辺産。以下、凝灰岩Bと呼称）列SX7518がある。据付埋土に焼土を含むことなどから、中世の遺構と考えられるが、位置的・高さ的にみて基壇外装や敷石とは考えにくく、あるいは階段にともなう施設かもしれない。北雨落溝SD7516は、南北両側石・底石とも人頭大の河原石でつくられ、溝幅は約45cm。東行して東面回廊の東雨落溝につながるが、さらに延長して東僧房の西雨落溝にも連絡するようである。西端部には南側に面をそろえた花崗岩石列（SX7517）が南側石列を破壊して並んでいたが、これは近世以後の遺構である。また、SD7516の据付溝には瓦片や凝灰岩A片を含むので、創建当初はおそらく凝灰岩A製の雨落溝だったと考えられる。なお、回廊礎石から溝心までの距離は約2.12mであり、SD7516にともなう回廊の軒の出は7.2尺（現尺の7尺カ）とみることができる。また、回廊隅部には斜行溝SD7525があり、埋土から12世紀の土師器が出土した。この斜行溝の性格は不明だが、治承焼失後の基壇改修時における排水溝と考えておく。

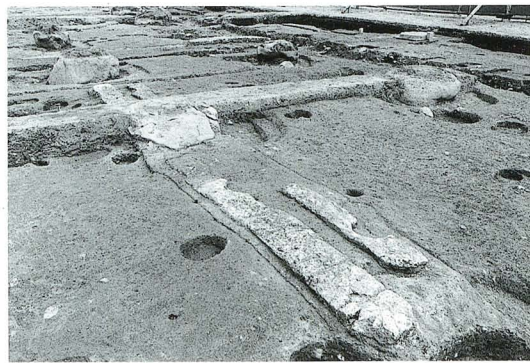
第8図 東面回廊棟通りの地覆石（南西から）

東面回廊SC7500 現地地表下約25cmで遺構検出面である創建版築の上面に達する。東側の基壇外装・雨落溝は現代の排水溝によって大部分が破壊されているものの、西側にはよく残る。東面回廊は桁行7間ぶん（隅部を含まず）を検出した。柱間寸法は桁行3.77m（12.7尺）、梁行3.55m（12尺）である。棟通りには幅23～28cmほどの凝灰岩A製地覆石を2列に並べており（SX7501）、間仕切り最下部を構成する地覆と地長押を受けるものと考えられる。一方、回廊基壇西側では基壇地覆石列SX7502と玉石組雨落溝SD7503、雨落溝外側の玉石敷きSX7504を検出した。SX7502は凝灰岩B製の切石で、幅が18～26cm、長さ40～60cm、厚さ約12cmをはかり、上面は平滑に仕上げている、羽目石をのせる仕口などはみられない。SD7503は、SX7502を東の側石として溝底に河原石を2石ぶん敷き、西の側石にやや大きめの玉石をならべた溝で、底をSX7502の天端よりも約5cmほど低くする。溝底の標高は南が低いので、雨水は北から南に流れたと考えてよい。SX7504はSD7503の西側に約90cm幅で玉石を4～5石ぶんならべた石敷きで、西端の石は面をそろえて見切りとしている。これらは中門にとりつく南面回廊の調査成果とほぼ同じ状況であり、断面の観察でも創建当初まで遡り得ず、古い時期の改修と考えられる。ただし、後述するようにSX7504の下から足場SS7505の一つを検出している。これは玉石敷きをはずして足場をたて、足場を撤去後、再び石敷きを修繕した様相を呈しており、他の部分でも表面的にはわからない改修はあると考えるべきだろう。また、東面回廊東側の一部でも凝灰岩B製の基壇地覆石列SX7506と玉石組雨落溝SD7507を検出した。溝幅は42～45cm。雨落溝外側には回廊内にみられたような玉石敷きはないが、溝とほぼ同時期の造作とみられるバラス敷きSX7508を検出した。以上から東面回廊の基壇の出は約1.84m（6.2尺）、軒の出は2.05m（7尺）に復原できる。
