3 遺 構

(2)南大門

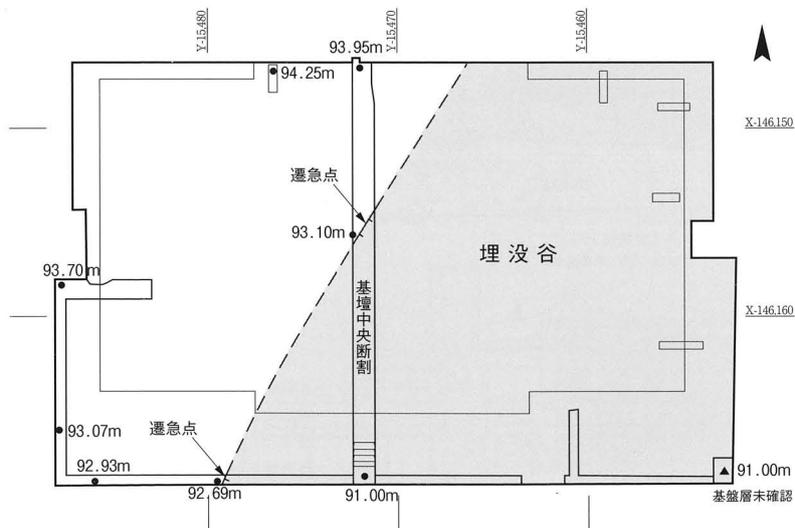
第5図 基盤層標高（1：400）

基盤層が最も高いのは調査区西北部で、その上面は標高約94.0mである。一方、東南隅では地表面から3.0m（標高91.0m）まで掘り下げても基盤層を確認できなかった。調査区西北部と東南隅との基盤層比高は実に3.0m以上で、実際はこれを大きく上回るであろう。つまり、南大門の東半には谷があったことがわかる（第5図）。

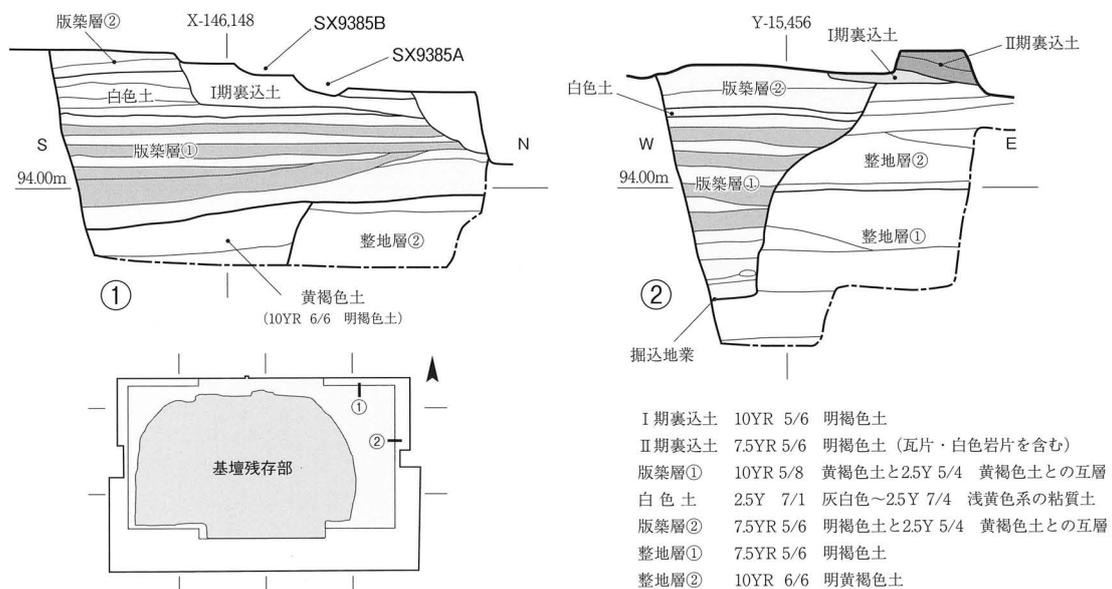
第6図 掘込地業北端・東端断面図(1:30)

南大門では基壇造成に先立ち、掘込地業をおこなっている。その規模は基壇のそれよりやや小さく、東西28.0m、南北15.2mである。このため、掘込地業の輪郭を平面で検出できたのは西北隅の一部で、北端・南端および東端は断割調査で確認したのみである(第6図)。中央断割西壁の土層観察によると、掘込地業は整地層②の上面からで、その深さは約50cmである(第8図)。南下がりの地形にしたがい、掘込地業の底面も南へと傾斜している。

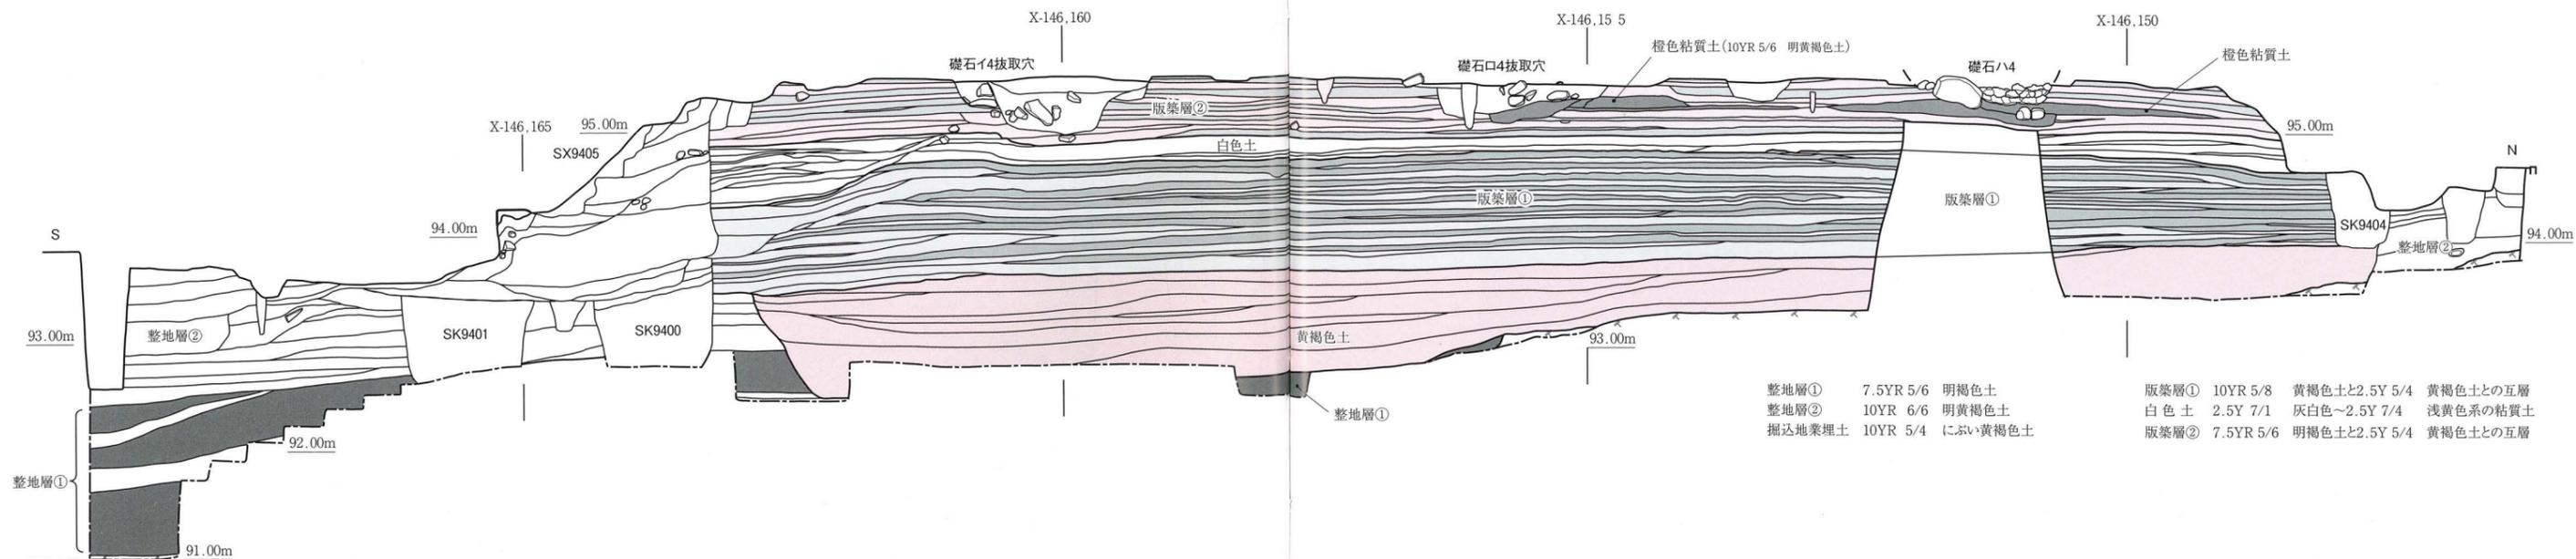
第8図 基壇断面図 (1:60)

南大門の基壇土は4つの単位からなる。すなわち、下位から黄褐色土（厚さ約50cm）、版築層①（厚さ約110cm）、白色土（厚さ約20cm）、版築層②（厚さ約55cm）である。この層位的関係はどの場所でも同じで、版築層①および白色土の上面は版築過程の同一段階を示す。礎石の据付レベルは、後述のように版築層②の中位である。

おもに中央断割の断面観察から、基壇の築成過程は次のように復元できる。まず、掘込地業を黄褐色土で埋めるが、その厚さは一定せず、基壇中央部で厚く周辺部で薄い。このため、基壇東端付近では掘込地業が埋まっている。黄褐色土は拳大未満の礫を混じり、わずかながら瓦片を含んでいる。出土した軒平瓦片は6671Eに属する。

次いで橙色土と灰色土とを交互に積み重ね、高さ約1.1mの土壇を築く。橙色土・灰色土はいずれも厚さ5cm程度で、最大で20層を重ねている（版築層①）。橙色土は粘土塊を多く含み、灰色土はやや軟質で砂質分に富む。したがって、両者の区別は容易である。橙色土と灰色土とはほぼ水平に重なっているが、基壇の外側に向かうにつれ各層ともに薄くなり、または途切れがちになる。このため、版築層①の上面は基壇中心部が高いマウンド状を呈していたようで、ことに基壇南部での高低差が大きい。

版築層①からなる土壇の上には、厚さ約20cmの白色土を敷く。この土層は白色粘土塊を多く含み、上下の版築層とは明瞭に区別できる。その上面はやはりマウンド状を呈するが、南階段付近には暗褐色系の土を足して土壇上の平坦面を拡張している。

その後、白色土の上位に黄褐色土・灰色土の互層（版築層②）を重ね、その途中で礎石を据える。各層は厚さ5cm程度である。黄褐色土と灰色土との違いは版築層①の互層ほど明瞭でなく、わずかな明度差で区別できる程度である。基壇上面は削平により失われているが、版築層②を積んで基壇の築成を終えたとみられる。

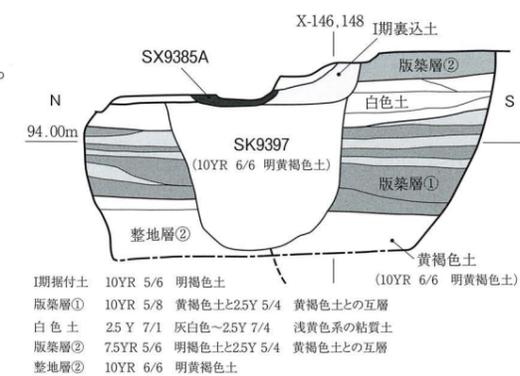
第9図 SK9397断面図 (1:30)

土坑SK9397・SK9398・SK9399 基壇北辺～東辺の断割調査で確認した土坑。SK9397は基壇土（版築層①・白色土）を壊し、凝灰岩Bの地覆石据付土に覆われる（第9図）。SK9398・SK9399は掘込地業の東端付近に位置する。

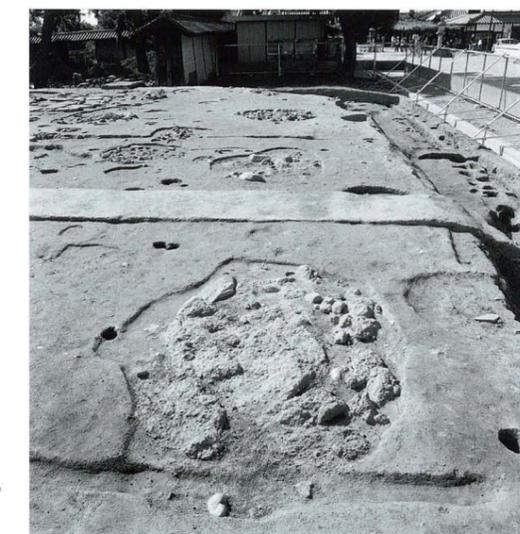
第10図 礎石ハ列 (東から)

礎石とその抜取穴 基壇上では礎石とその抜取穴を15基検出した。記載の便宜上、東南隅の柱を基点とし、南から北へイ・ロ・ハ、東から西へ1～6と番号を与える。東端の柱列（イ1・ロ1・ハ1）は削平のため消滅している。礎石がよく残るのはハ3～ハ5の計3基で、すべて花崗岩である（第10図）。

いずれも礎石上半は砕かれており、全形をとどめないが、据え替えの形跡はなく、創建期のものである。残余の礎石はほぼ完全に抜き取られるか、その一部を残すのみである。

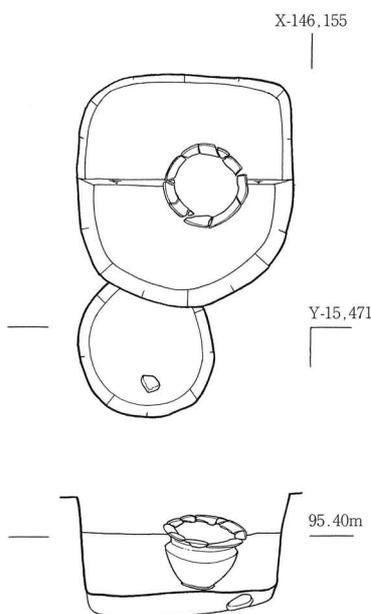
第11図 SX9361平面・断面図（1：20）

鎮壇具埋納遺構SX9361 基壇のほぼ中心部に位置し、一辺約60cmの隅丸方形を呈する（第11図）。この穴は中金堂院の中軸線上にあり、南大門の棟通り（基壇心）から北へ約90cmの位置を占める。検出面からの深さは50cm。埋土は黄褐色粘質土で、色調は基壇土のそれに近い。焼土、土器片・瓦片などは一切含まない。埋納穴の中心部からは須恵器広口壺（壺Q）が正位で出土した（第12図）。その出土状況から、本遺構は鎮壇具埋納遺構とみられたので、須恵器広口壺についてX線写真・高エネルギーX線CT写真を撮影したところ、壺の内部には和同開珎5枚、ガラス小玉13点が納入されていることが判明した。埋納穴の埋土はすべて採取し水洗篩別をおこなったが、鎮壇にかかわる遺物は皆無であった。

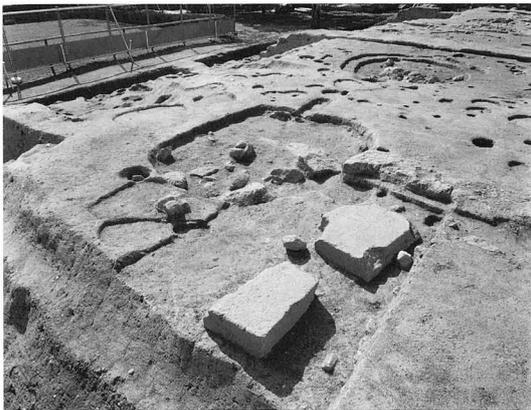
第13図 SX9362（北東から）

金剛力士像（阿形像）基礎SX9362 三間幅の通路の東側、棟通り柱筋の南側にあり、柱イ1・ロ1（ともに削平）およびイ2・ロ2に囲まれる（第13図）。吽形像の基礎SX9364とは中軸線を介して対称の位置を占める。据付穴は南北3.3m、東西2.5m以上である。据付穴の深さは台石の上面から約45cmで、埋土は褐色土。土器片・瓦片および焼土・木炭を含む。吽形像基礎と同じく、据付穴に凝灰岩Bの切石を敷き並べたものとみえるが、東半は近代に削平を受け遺存しない。また、台石も多くは失われ、わずかに6石を残すのみである。台石上面の高さは標高95.44～95.50mである。なお、据付穴の西側に残る凝灰岩は、金剛柵地覆石の可能性はある。

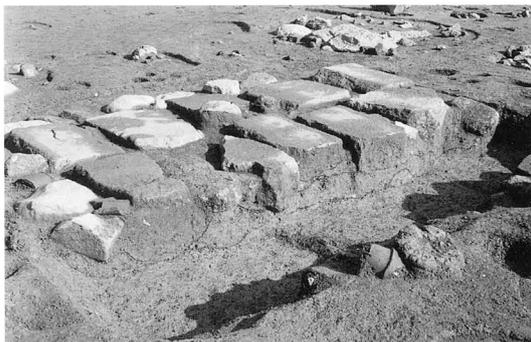
第14図 SX9364据付状況（南から）

石を敷き並べて金剛力士像の台石とし、その隙間は二上山産とみられる凝灰岩 (『興福寺-第1期境内整備事業にともなう発掘調査概報Ⅱ』興福寺、2000の「凝灰岩A」)の岩塊や安山岩礫・チャート礫で埋める。台石間には瓦片や焼土・木炭を含む暗褐色土が詰まるが、これは台石の設置後に嵌入した土である。この土から採取した木炭の¹⁴C年代は、10世紀前半 (測定番号IAAA-92604~92606)と12世紀後半~13世紀初頭 (IAAA-92608)とに分かれ、後者が第4次再建 (1187)時の使用材とみられる。本書では後者の年代を重視し、SX9364が第5次焼失時 (1277)にはすでに存在し、第4次再建以前に設置されたと考える。一方、台石の据付土は明褐色~黄褐色土で、瓦片などの夾雑物を含まず、嵌入土とは区別できる。

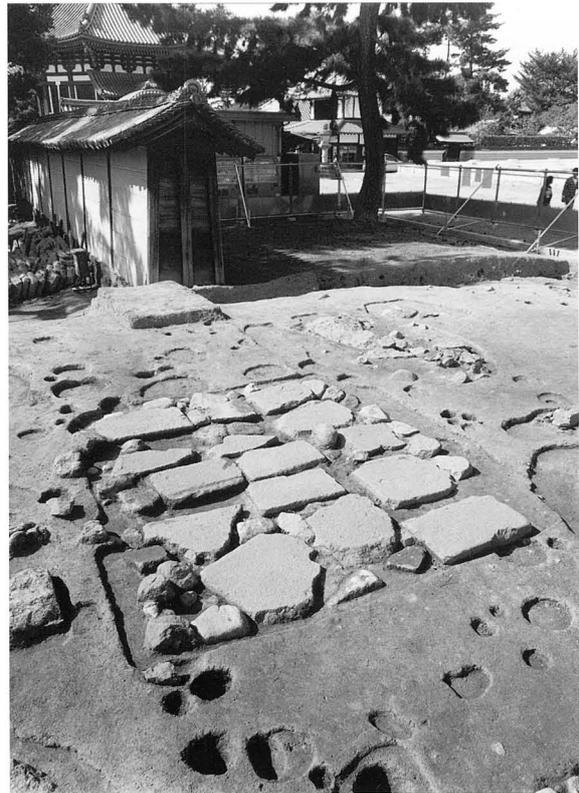
第15図 SX9364（南東から）

上の台石は東西2.60m、南北2.05mの範囲を占め、東西に長い。これは力士像が南面していたためであろう。台石上面の高さは標高95.43~95.49mで、SX9362にほぼ等しい。一方、周囲にある礎石口5・口6の標高は95.52m、イ6のそれは95.58mである。本来の基壇上面はさらに高く、SX9364はこれより低い位置で力士像を支えたことになる。もっとも、台石が載せたのは力士像の岩座であって、台石の上に力士像が直接立ったとは考えがたい。

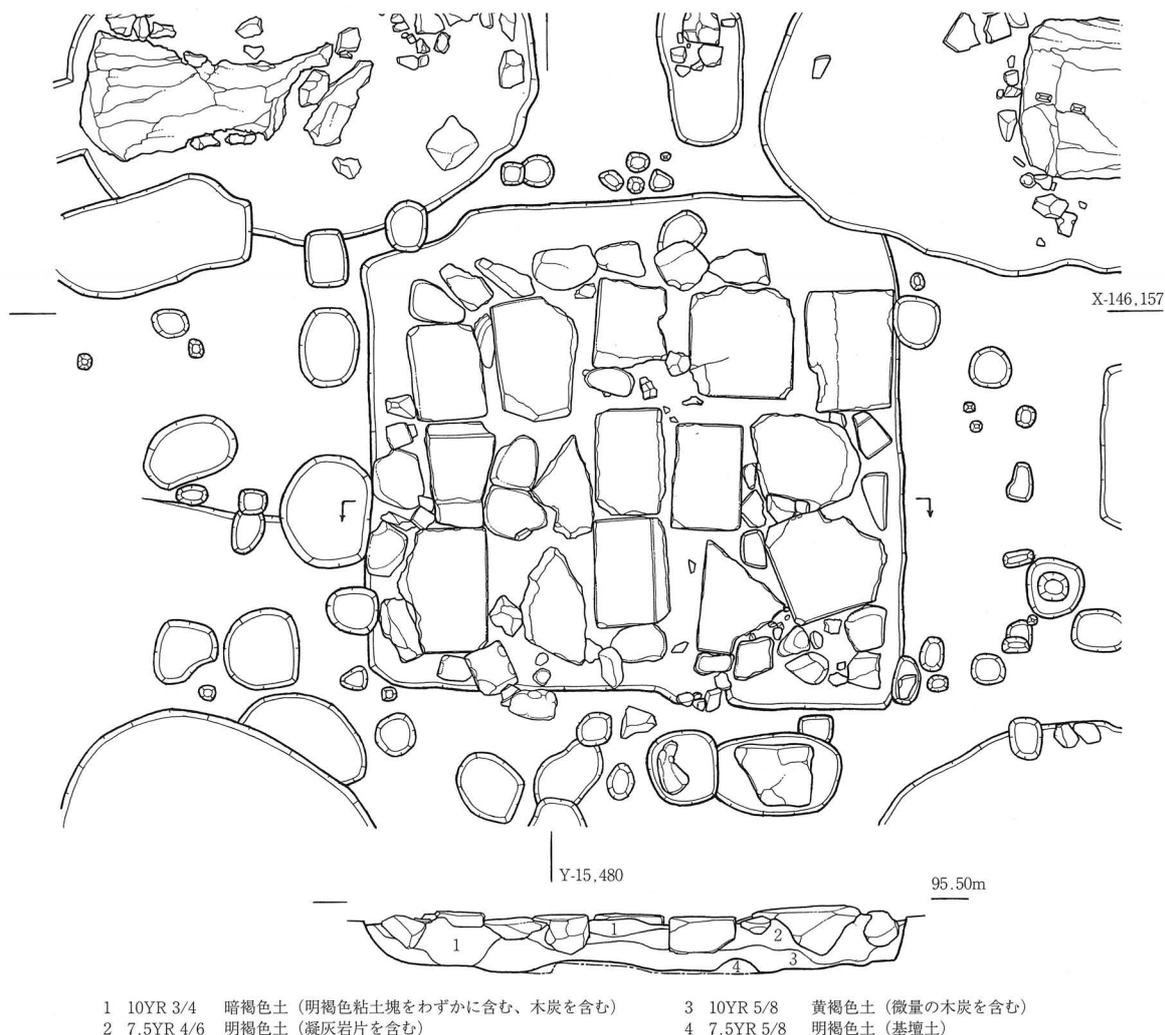
第16図 SX9364平面・断面図 (1 : 40)

金剛力士像（吽形像）基礎SX9364 三間幅の通路の西側、棟通り柱筋の南側に位置し、柱イ5・ロ5およびイ6・ロ6に囲まれる（第16図）。据付穴は一辺約2.8mの隅丸方形で、その内側に凝灰岩Bの切

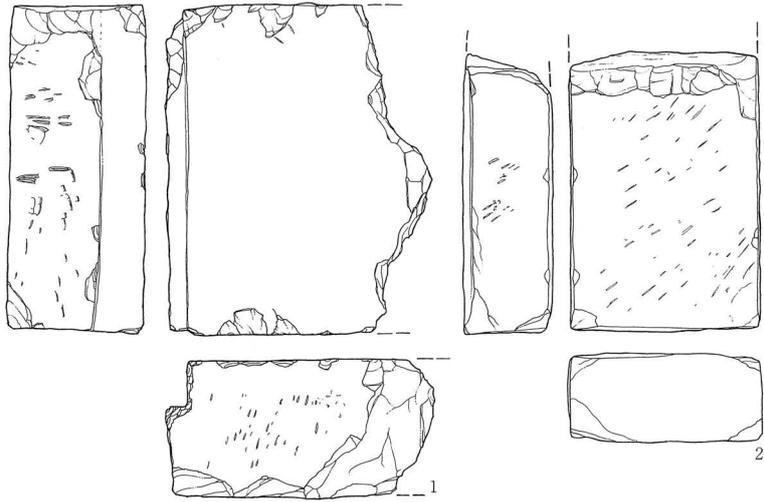
第17図 SX9364台石実測図(1:15)

当な大きさに打ち割ったもので、打割時のノミ痕とみられるくぼみを残す例もある。その一部は羽目石であったらしく、断面L字形の仕口をもつものがある(第17図1)。断割調査の結果、台石の厚さは多くが約28cmで、その上面のみをほぼ水平に揃えていることが判明した。据付穴の底面には起伏があり、台石上面の高さを調整している。据付穴の深さは、台石の上面から約35cmである。

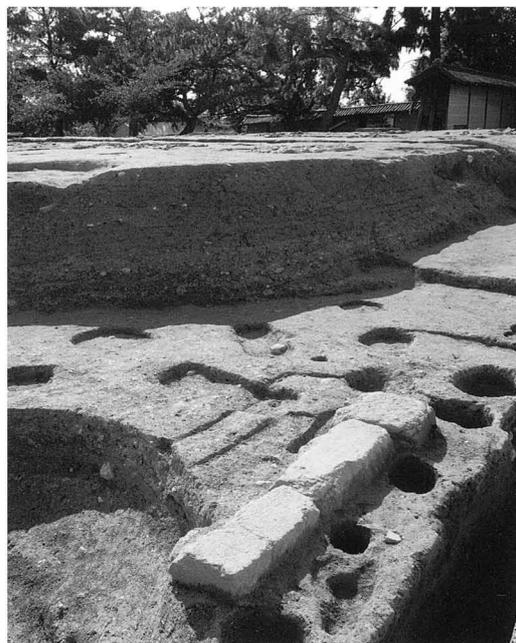
第19図 地覆石SX9381（北東から）

SX9381(第19図)は北階段の東入隅部の地覆石で、3石がL字形に並ぶ。地覆石は長さ46.0～55.0cm、幅25.0～31.0cm。厚さは15.0cmで、天端の高さは94.59～94.66mである。基壇北辺を縁どる2石は東西に並ぶが、羽目石との接合部付近は破碎されている。西端の1石のみが北折し、北階段の東端をかるうじて教えている。

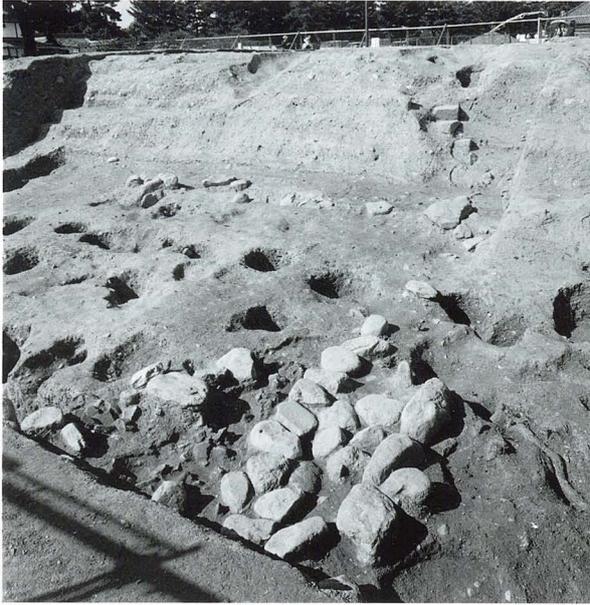
第21図 石組溝SD9389 (南から)

石組溝SD9389 南大門の南階段東端から南へと伸びる石組溝。上にみた雨落溝SD9387が南折したもので、1976年の防災施設設置工事でも検出している。東の側石は残存するが、西側のそれは抜き取られて残らない。溝の底石は安山岩などの巨礫で、その幅は約60cm。側石の天端からの深さは約5cmである。なお、今次調査では確認できなかったが、南階段の西端から南へと延びる石組溝の痕跡が、防災施設設置工事の際に見つかっている。

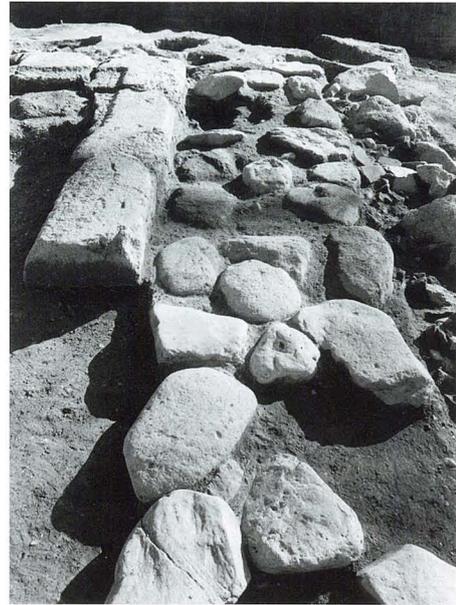
第22図 SX9384・SD9387 (西から)

SX9384は基壇東南隅の地覆石で、4石がL字形に並んでいる(第23図)。橙褐色の裏込土が支持し、炭混じりの灰褐色土が覆う。その天端は標高93.13mである。東南隅の地覆石には深さ約1.0cmの仕口があり、隅東をおさめたとみられる。この外側は火熱のためやや赤味を帯びる。

石組溝SD9387 南大門基壇の玉石敷の雨落溝で、基壇の東南端から南階段までの約7.5m分が残る。同時期に存在した地覆石SX9384の外側を縁どり、地覆石の天端からは約10cm下がる。底石は巨礫を2～3石並べたもので、幅約55cm。底石の高さは93.93～94.04mで、西側が低い。

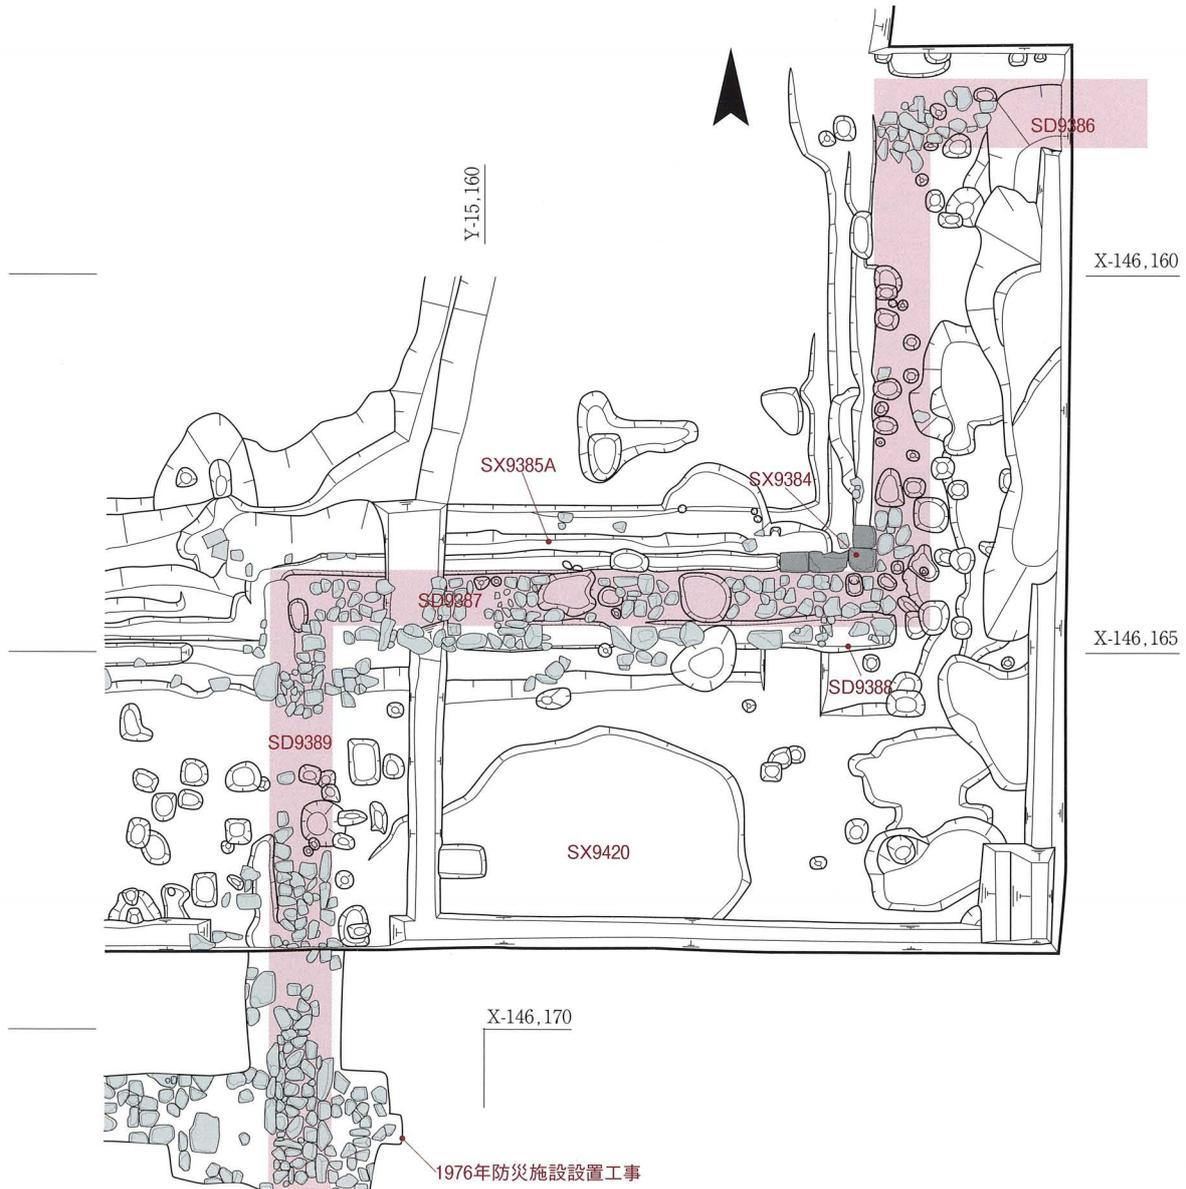
第23図 基壇南東部平面図 (1 : 100)

瓦だまりSX9420 調査区東南部で検出した浅い瓦だまり（第23図）。南大門の東南方、南階段へと続く道路の東側にある。木炭・土器細片を含む灰褐色土⑤を除去した時点で検出した。調査区南壁の観察では、瓦層は厚さ約30cmで、多くの瓦が浅い窪地に堆積した状況みせる。瓦は平瓦が多く、ところによりそれらが密集した部分もある。瓦は奈良時代のものが多く、平安時代のものを含む。埋土からは9世紀代の土器が出土している。
