3 検出遺構

(2) 十字廊の遺構

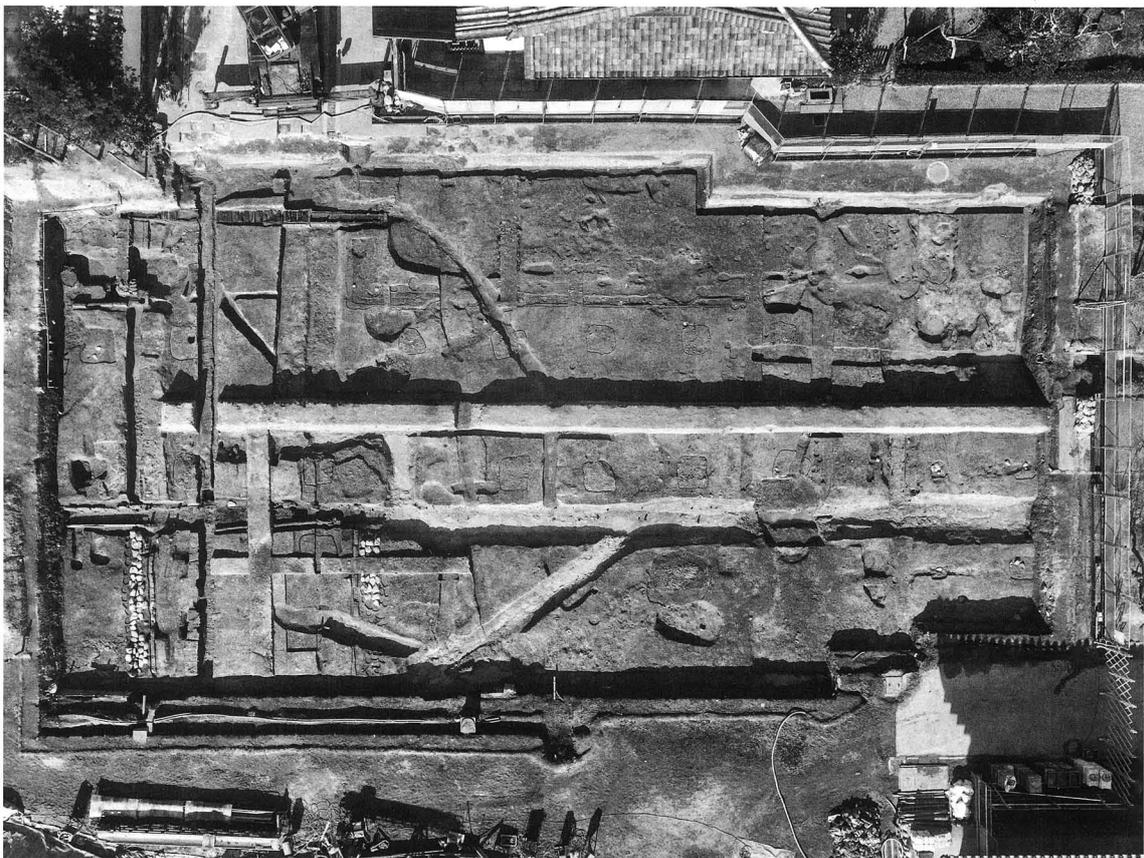
第3図 調査区全景（拡張前）

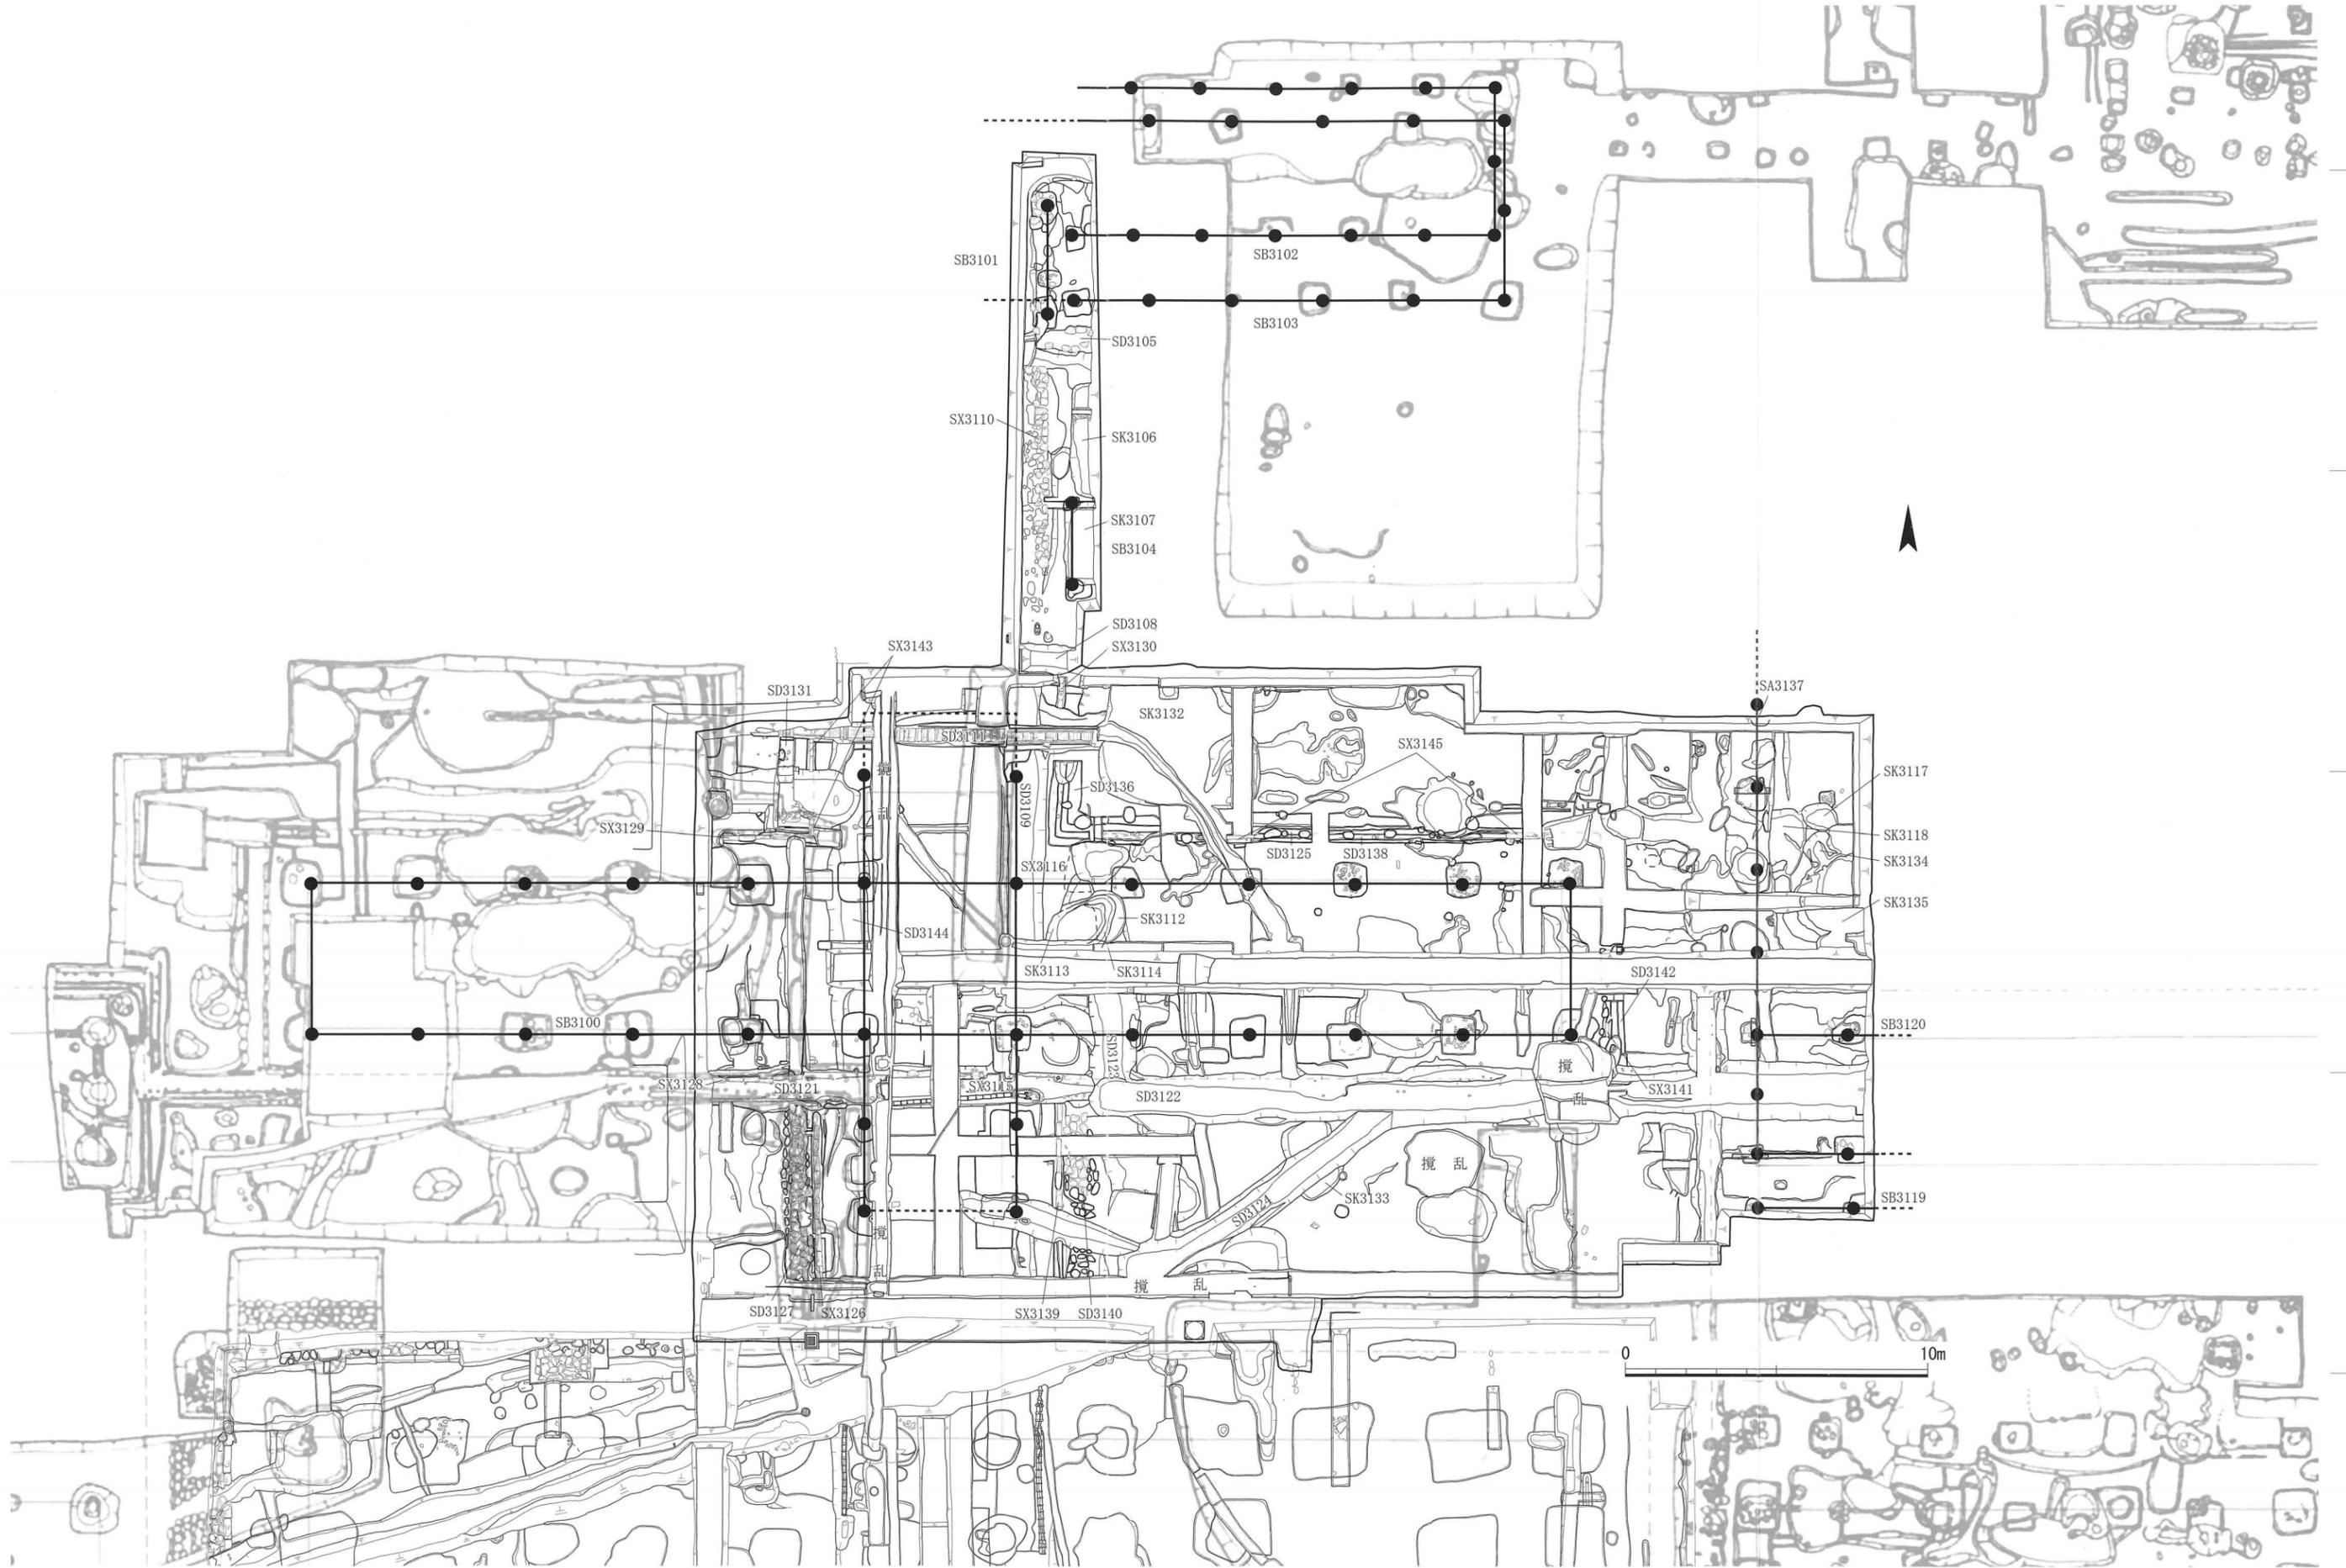
第4図 平城第519次調査および周辺の遺構平面図 (1 : 200)

十字廊SB3100の礎石は調査区内にはまったく遺存していなかったが、1辺1.1～1.5mの隅丸方形の礎石据付痕跡を21箇所（うち4箇所は旧調査ですでに確認済みのもの）で確認した（第4図および第11図）。東北入隅部では、近世の溝SD3109が深く掘り込んでいるため、礎石据付痕跡を検出できなかった。西北入隅部では礎石据付のために壺地業を施した痕跡を確認した。砂質土や粘質土を層状に積む版築

礎石の据付痕跡は、長辺1～1.5m、短辺0.8～1.4mの隅丸方形ないし不整円形で、内部には15～30cm大の川原石を入れこんでいる。残存深さは、確認した部分で8～24cmと極めて浅い（第13図）。SB3120西妻の柱筋は南に並立する東大房の西妻と、北側の柱列は十字廊の東西廊南側柱列と、それぞれ一直線上に並ぶ（第4図）。十字廊SB3100と東小子房SB3120を含めた東僧房が、統一された設計のもとで建設されたことがうかがえる。

北0.8m、東西0.9m。今回の調査区の東方でおこなった昭和50年度の発掘調査（第1図）で検出した2棟の奈良時代の掘立柱建物と柱列をそれぞれ揃えることから、これらと同一の建物の柱穴と考えられる（第4図）。北方の建物がSB3102、南方がSB3103で、前述の調査によりSB3102が古いことが判明している（『薬師寺報告』）。

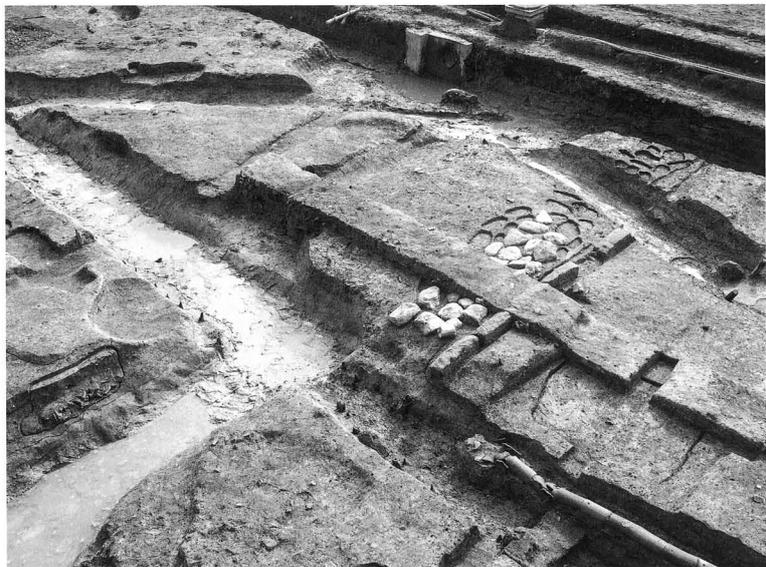
第5図 SD3121（右下）・SD3122（左上）によって破壊される十字廊SB3100の南東入隅部（北西から）

遺構の遺存状況の良い調査区西南部では、現地表面下約30cmで基壇土を検出した。基壇は、特に調査区東半で近代以降の耕作や用水路などにより、大きく削平されている。基壇は版築によって積まれており、調査区西南部の最も残りの良い箇所でも雨落溝底石の上面からの残存高は10cm未満で、標高は60.08mである。東西廊の基壇の南辺や、東西廊と南北廊の接続部の大部分は、中近世の水路あるいは導水管等を埋設するための溝SD3109・SD3122・SD3144により破壊されている（第5図）。

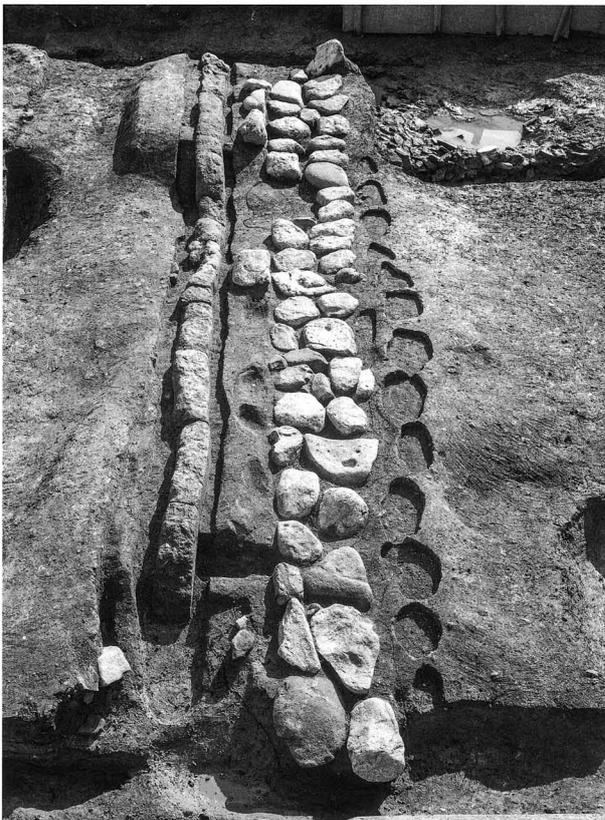
第6図 南北廊西面南側の基壇外装SX3126および雨落溝SD3127（北から）

基壇外装は、凝灰岩製の羽目石を直接地面に立て並べる形式で、その外側には10cm程度の間隔をあけて雨落溝が設けられている。羽目石を地面に直接立てる形式の基壇は、薬師寺においては、中門や回廊でも用いられている。外装の羽目石そのものを検出したのは、南北廊西面南側（SX3126、第6図）、

同東面南側 (SX3139)、同東面北側 (SX3130)、同西面北側 (SX3143)、東西廊北面西側 (SX3129)、同北面東側 (SX3145)、同東面 (SX3141) である。羽目石列の外側に、それぞれに伴う雨落溝SD3127 (第6図)、SD3140、SD3136、SD3131、SD3142を検出した。また、L字形に接続するSD3138およびSD3125は東西廊北面東側および南北廊東面北側の基壇外装の据付溝および抜取痕跡で、内部からは細かな凝灰岩片や瓦片が出土した。

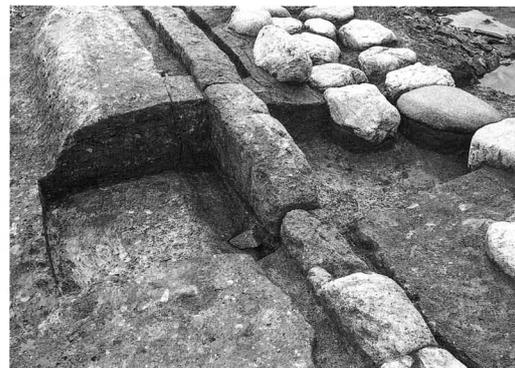
第7図 基壇外装SX3126と雨落溝SD3127の据付状況（北から）

基壇外装は、基壇範囲の内外におよぶ整地をした後に基壇土を積み、基壇外装の位置に据付溝を掘りこんで羽目石を設置する。SX3126における断割部分での羽目石底の標高は、59.74～.77mである。雨落溝側石の頂部の標高60.05～.08mや、据付溝検出高60.05mを参考にすると、羽目石が埋められた深さは30cm前後ということになる。

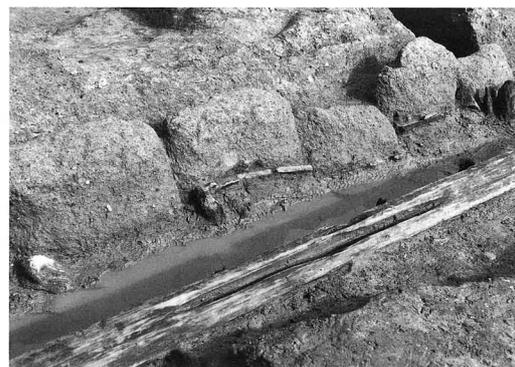
第8図 基壇外装SX3128と下部の瓦片の挿入（南から）

羽目石を設置した後、あるいはこれと並行して、雨落溝の据付溝を掘削し、川原石を置く。据付溝の外肩は基壇の外側に施された整地土によって覆われている。なお、一部では瓦片を羽目石の下部に挿入している部分がある (第8図)。これらは、羽目石上端の不陸調整のために意図的になされたものと判断される。

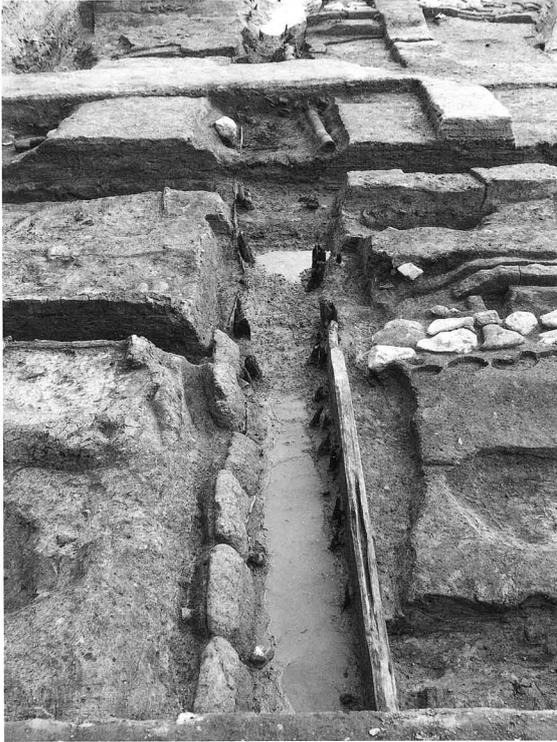
第9図 東西廊南面西側の基壇外装SX3128とその雨落溝
相当位置を踏襲する後世の溝SD3121 (西から)

雨落溝は、南北廊東・西面の南側では20～40cm大の安山岩・花崗岩・片麻岩・流紋岩・チャートなどの川原石を敷いて造られている。これらを溝の底面に2～3列敷きつめ、両側に側石をおいて、側石上端を底石上面より15cm程度高くする。南北廊西面北側 (SD3131) および東面北側、東西廊北面 (SD3136)・東面 (SD3142) では石を敷いた痕跡はなく素掘りで、東西廊の北面と南面では雨落溝の仕様が異なる。雨落溝の幅は、東西廊より南側では側石内々で60～70cm、北側では40～50cmである。東西廊南面の西側には、板をあてて杭で固定し堰板とした溝SD3121 (第9図) を検出したが、これは従来東西廊の雨落溝が存在した場所を踏襲し、後世に改修したものと考えられる。SD3121は南北廊

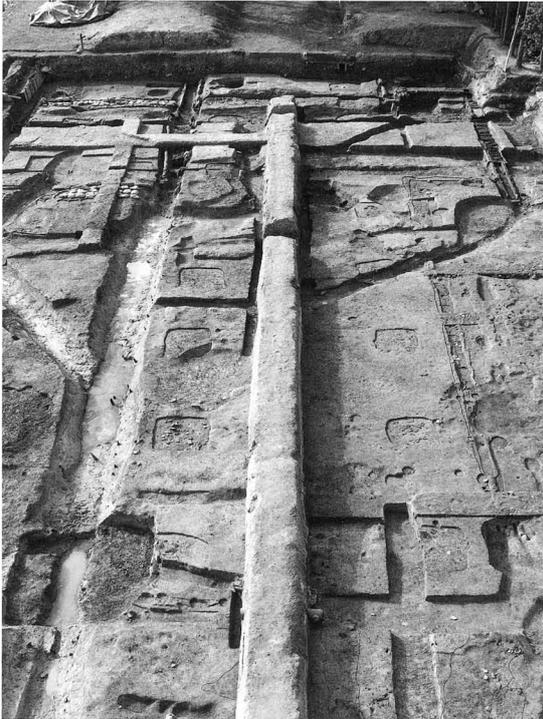
第11図 十字廊SB3100東西廊（東から）

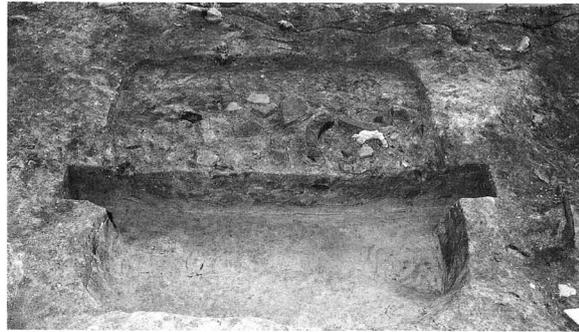
第12図 東西廊南側柱列の礎石据付痕跡の断面（北から）

なお、礎石据付痕跡や壺地業の残存高さ（深さ）は、断面を確認できる場所で最大25～45cm、最小10～15cmであり、残存状態は良好とはいえない（第12図）。基壇土の残存状態とあわせて考えると、具体的な数値は知り得ないものの、遺構の上面はかなりの削平を受けているものと想定される。

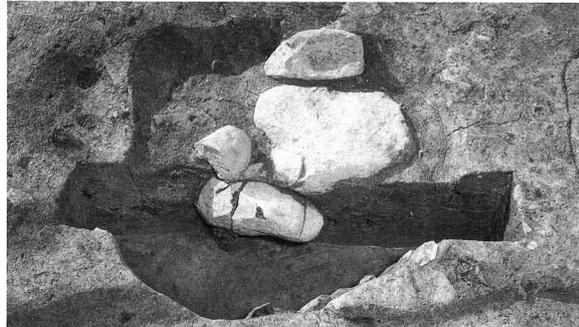
第13図 東小子房SB3120西北隅の礎石据付痕跡の断面（東から）

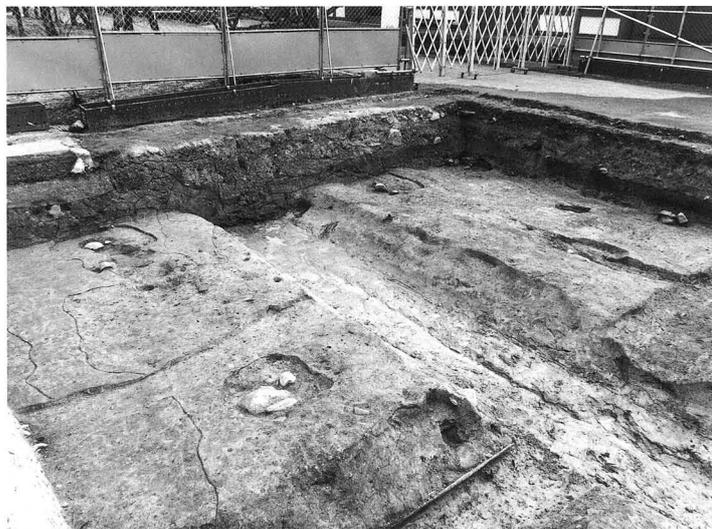
第14図 東小子房SB3120遺構検出状況（北西から）

東小子房SB3120 西端の桁行1間分、梁行2間分を検出した。棟通りの柱も存在したと考えられるものの、その想定位置は近世の溝SD3122が礎石据付痕跡の底面の標高よりも深く掘りこんでいるため、遺構が確認できない。柱間寸法は桁行が約3.0m（10尺）、梁行が約2.1m（7尺、検出したのは2間分で約4.2m）であり、昭和52年度に調査された西小子房のそれと同一である。

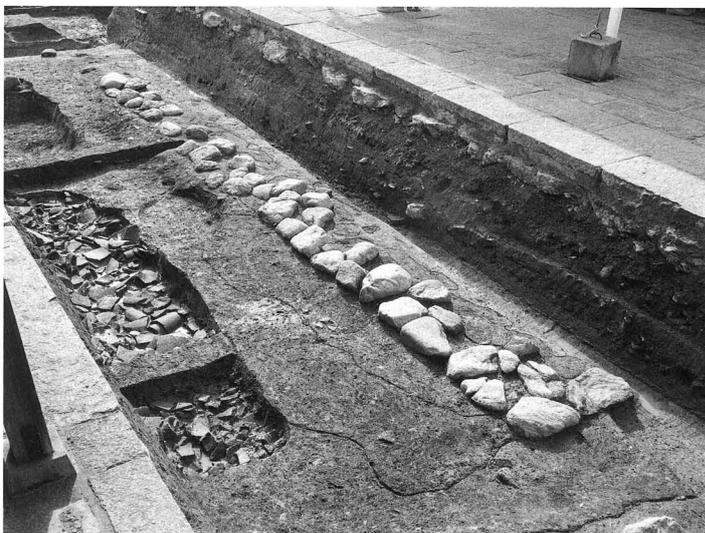
第15図 石敷SX3110（右）および土坑SK3106（左）（北東から）

川原石の東辺は面をそろえており（第15図）、東辺はよく残存して

土坑SK3106 北側の拡張区中央部で検出した南北3.8m、東西0.7m以上、検出面からの深さ44cmの土坑。軒平瓦・軒丸瓦など創建瓦を含む多量の瓦が極めて高い密度で廃棄されていた（第15図）。底面近くの最下層では、粉炭が集中する厚さ10～18cmの堆積層がある。

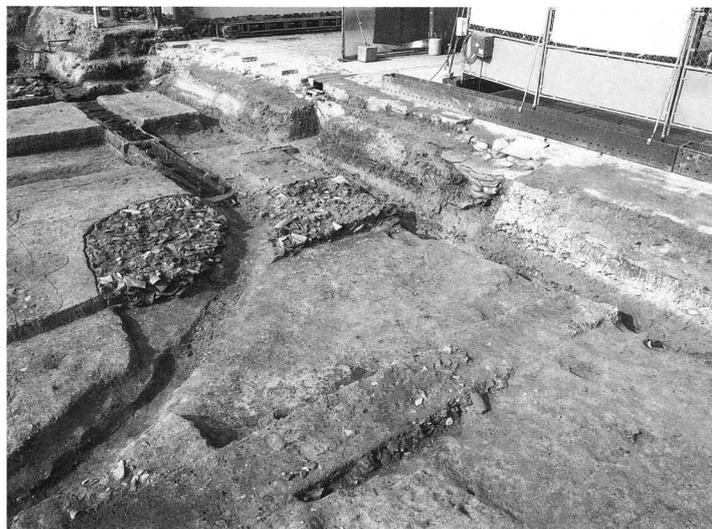
第16図 土坑SK3132（南東から、東半は遺構内部を掘削済み）

土坑SK3132 十字廊の東北入隅部の外側で検出した土坑。入隅の形状に対応して、雨落溝SD3136から40～80cmの距離を置いて掘り込まれている。東西5.3m、南北3.9m以上の隅丸方形を呈し、検出面からの深さは約30cmである。鬼瓦・軒平瓦・軒丸瓦など、薬師寺創建瓦を含む多量の瓦が、須恵器円面硯や土師器皿など少量の土器とともに極めて高い密度で廃棄されていた（第16図）。

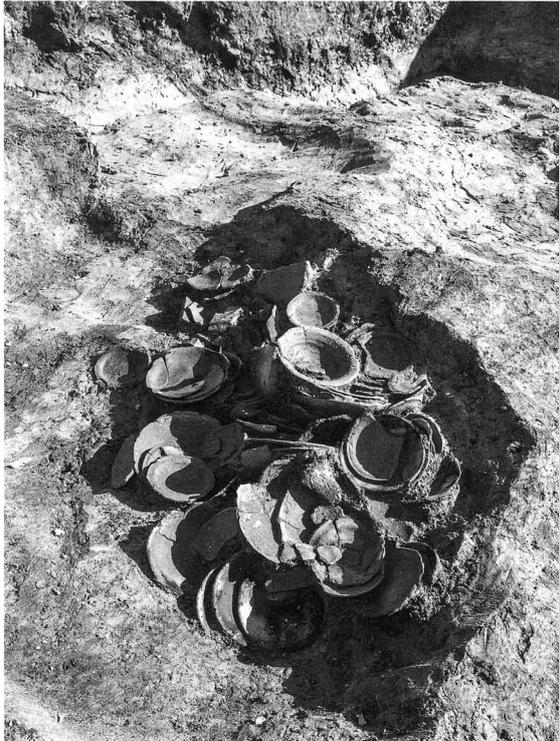
第17図 土坑SK3117土器出土状況（東から）

土坑SK3117 十字廊の北東、東小子房の北方に位置する、東西1.2m、南北0.9m、残存深さ36cmのすり鉢状の土坑。土師器皿など10世紀末頃の土器が重ねられた状態で多量に廃棄されていた（第17図）。土器をくくった紐などは確認できなかったが、出土状況から、14の廃棄単位が復元できる。

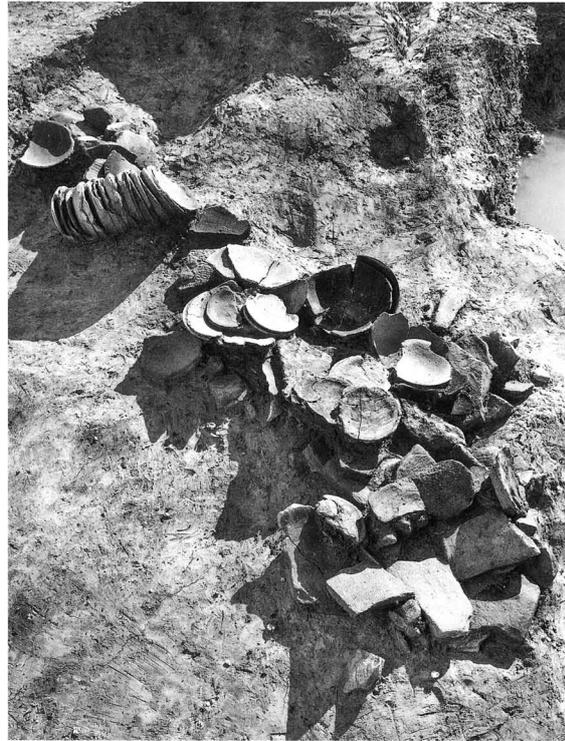
第18図 土坑SK3118土器出土状況（北東から）

土坑SK3118 SK3117の西に接する、東西1.2m、南北0.9m、残存深さ22cmのすり鉢状の土坑。土師器皿など10世紀末頃の土器が多量に廃棄されていた。出土状況から11の廃棄単位が復元できるが、特にそのうち1つは、ほぼ同形同大の土師器皿を24枚重ねて廃棄していた（第18図）。やはり、土器をまとめた材料は確認できなかった。
