建築部材を転用した井戸部材の調査

—第486次

はじめに 平城京左京三条一坊一坪では、大規模な鉄鍛冶工房や整然と並ぶ建物群などの遺構を検出している。このうち、第486次調査で検出した巨大な井戸SE9650の部材について報告したい。井戸SE9650の構造は『紀要2012』に詳しいが、上下2段の構造で、上段は正方形の平面形状で、土居桁を組み、四隅に立てた支柱に溝を切り、板を落とし込む。下段は、六角形の平面形状で、支柱を立て、その間に各7枚の板を落とし込む。

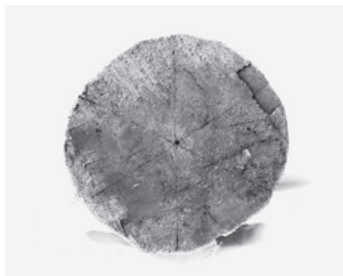
図270 底面に残る墨線

下段井戸柱（北西） 井戸枠下段の北西の支柱。長さ約2185mm、径約175mm。下部約90cmはやや風食するが、特に上部の風食が著しく、上端は折損。チョウナで円柱に造り出し、井戸板を落とし込むため、2筋の溝をノミで加工する。溝は幅約45mm、深さ約35mmで、井戸板に比べ、やや幅広い。下端部約45mmは、溝を切らず、板を受け、沈下を防ぐ。底面にはヨキの刃痕が残る。また底面には円柱造り出しのための墨線が確認できる。円柱底面の墨線は八角形のものが多いが、ここでは六角形に墨を入れている（図270）。側面の溝を切るためであろうか。

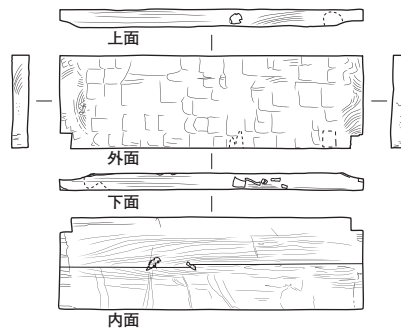
下段井戸板 (南最下段)

下段井戸板（南最下段） 南側の最下段の割板落とし込みの板。長さ約1000mm、幅約307mm、厚さ約54mm。外側にはチョウナ痕が明瞭に残り、両端を平ノミで薄く加工する。また下方の両端を欠込む（約40mm四方）。内側は風食が大きい両端に柱の圧痕が残る。
