藤原宮 大極殿院の調査

飛鳥藤原第190次調査 現地説明会資料
(独) 国立文化財機構奈良文化財研究所 都城発掘調査部

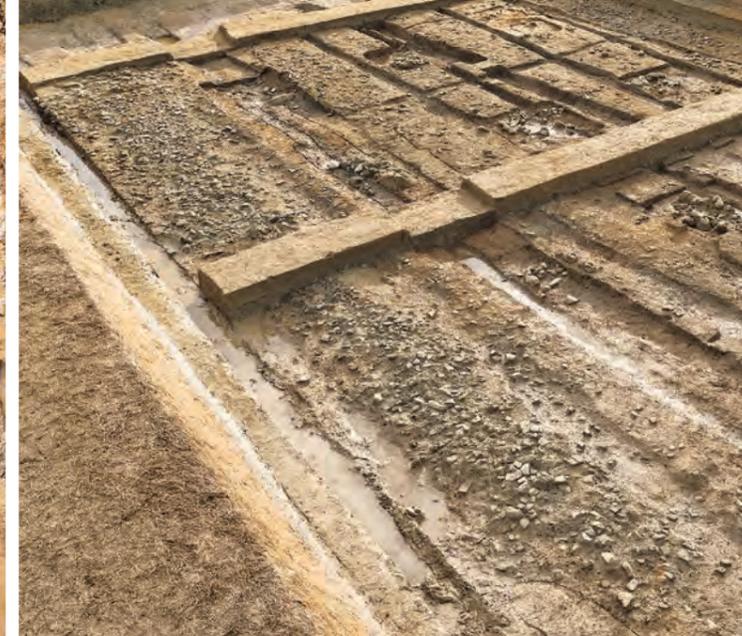
回廊東側の瓦出土状況（北東から）
※回廊基壇の外側に多くの瓦が捨てられたことがわかる

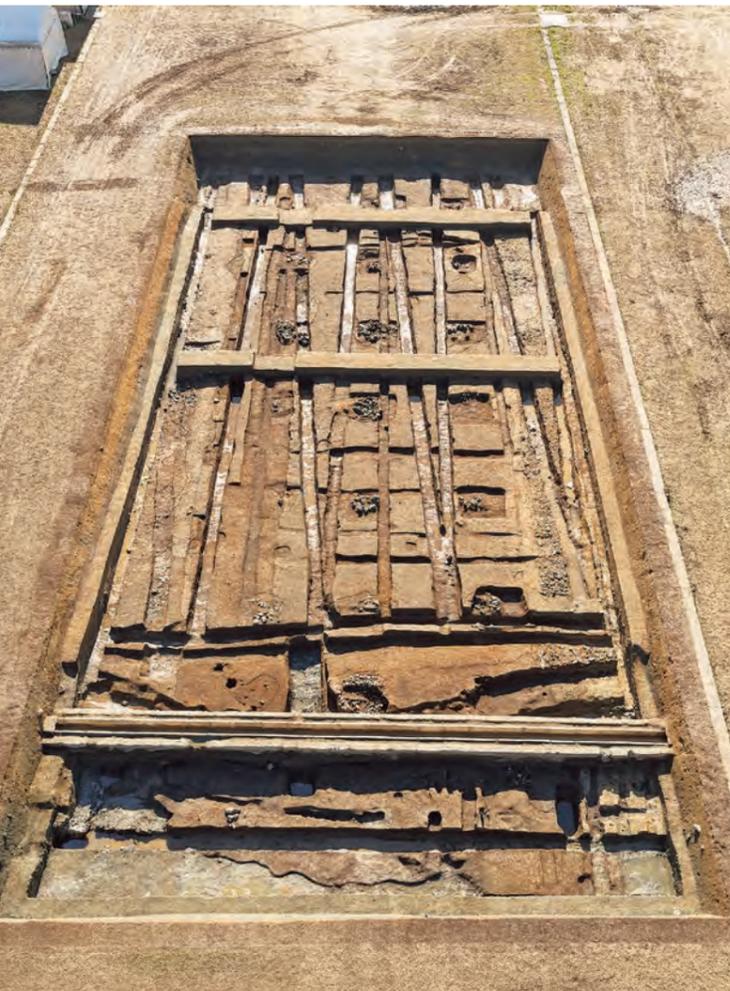
調査区全景（北から）
※拳大の根石がよく見える場所が柱の位置にあたる

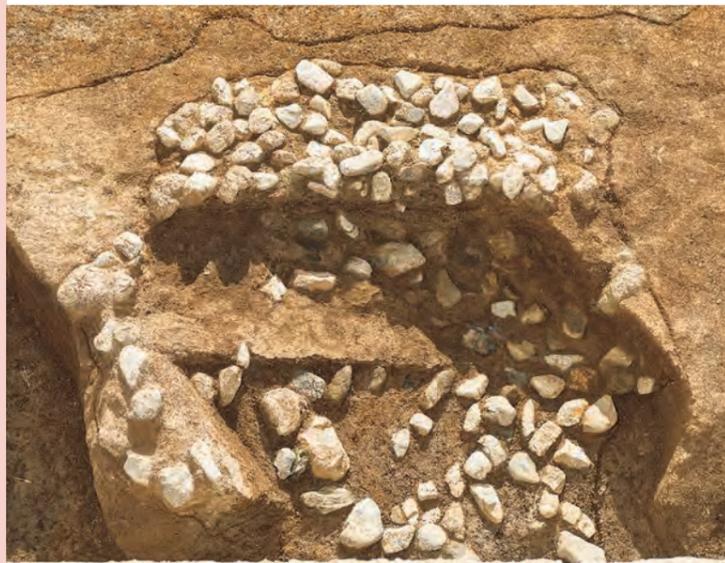
東門と回廊接続部の礎石据付穴（北から）
※据付穴に拳大の礫を詰めている

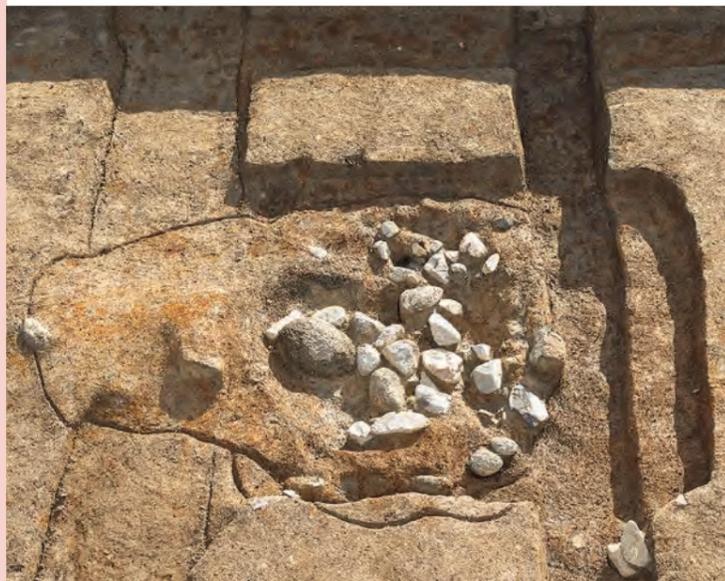
礎石の根石（北から）
※礎石の下に置かれた根石がよく残っている

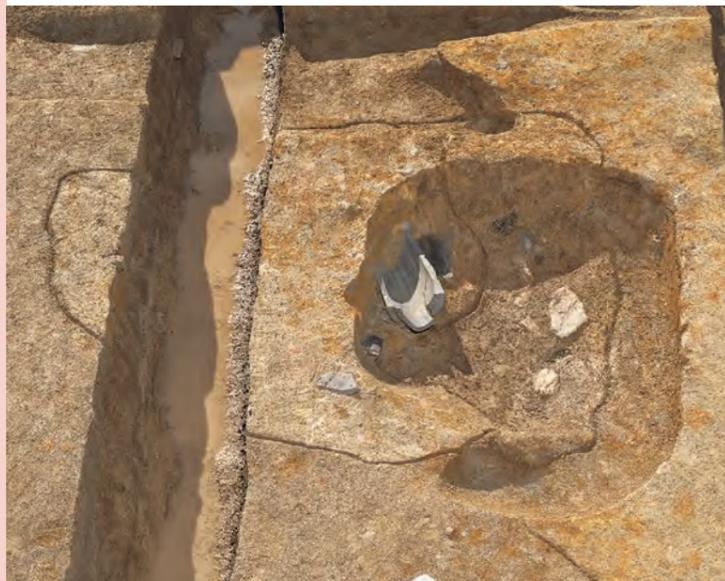
礎石据付穴と抜取穴（北から）
※大きな穴を掘って礎石を抜き取ったことがわかる
