キトラ古墳の調査

—第173-8次・第178-6次

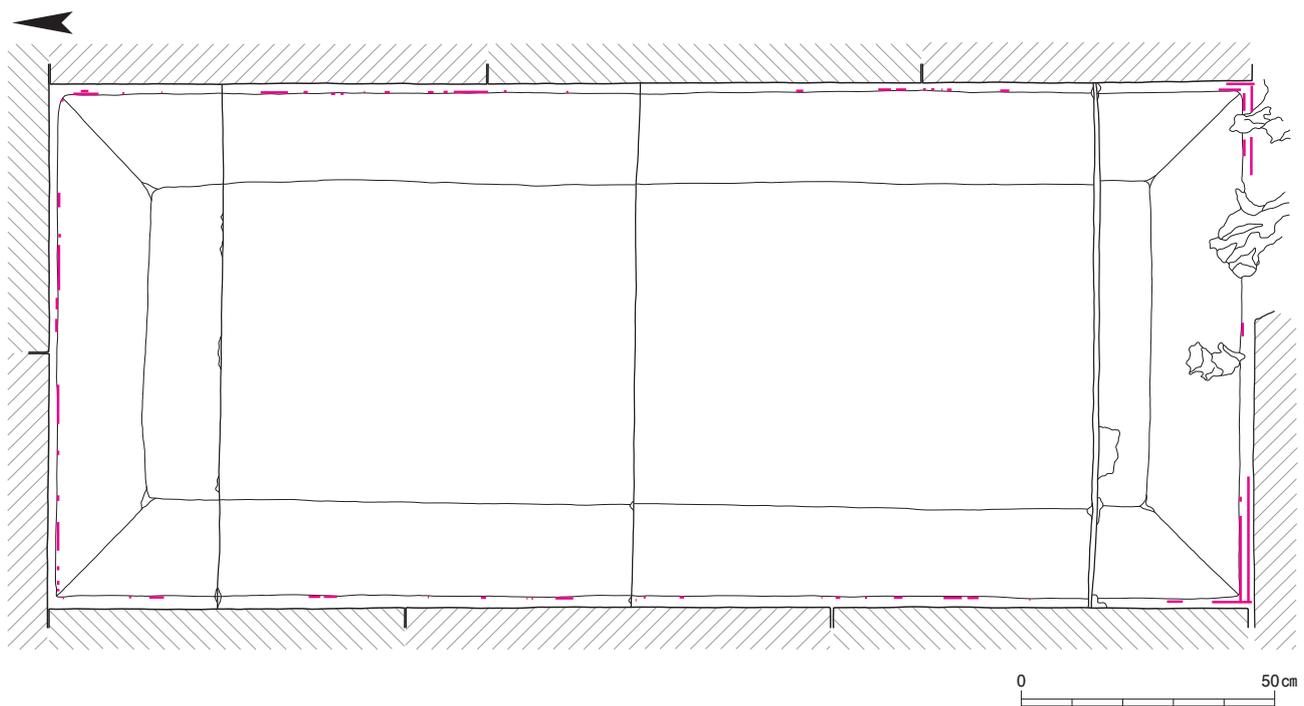
図Ⅱ-54 天井朱線位置図 1:15

朱線（図Ⅱ-54） 第173-8次調査で石室内の朱線を再精査したところ、新たに51ヵ所で朱線を確認した。第170次調査の時より石室内が若干乾燥状態にあり、朱線の観察に適していたためである。第170次調査の成果とあわせると、確認できた朱線の総数は117ヵ所になる。そのうち、最長のものは41.2cmで、最短のものは1mmである。同一直線上にのるものを1本として算出すると、今回新たに4本分を追加し、確認できた朱線の合計は24本分になる。

石室内では新たに4本分の朱線を確認し、南壁石の下辺では、1ヵ所ではあるが、梘子穴の位置を特定することができた。また、石室南側の柱穴では柱抜取穴を検出し、径10cmほどの柱を立てていたことが判明した。高松塚古墳や石のカラト古墳でも石室南側で同様の柱穴を確認していることから、同時期の終末期古墳の祭祀行為を復元する上で重要な成果である。さらに墓道部では、V字状に開く落ち込みを含む多数の地割れを確認でき、地震により墳丘が損傷していることがあきらかとなった。

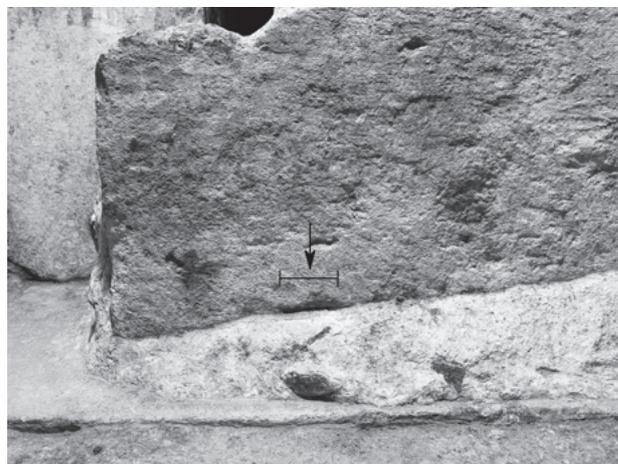
図Ⅱ-55 南壁石南面下端の梘子穴 (南から)

梘子穴 (図Ⅱ-55) 第178-6次調査において、南壁石南面下辺の西寄り、梘子穴の一部を確認した。場所は、南壁石西辺から30cmほど東で、南壁石と床石の間に詰められた漆喰の隙間からその存在を確認することができた。これまでの調査で一番南側の天井石1の東西両面に梘子穴を確認していたが、今回新たに南壁石南面下辺にも梘子穴が存在することがあきらかとなった。高松塚古墳でも同様の位置に梘子穴があり、床石と組み合った状態で穿たれ、南壁石の開閉に使用されたことが判明している²⁾。今回発見したキトラ古墳の南壁石下辺の梘子穴も、高松塚古墳と同じく、南壁石の開閉に使用されたと考える。

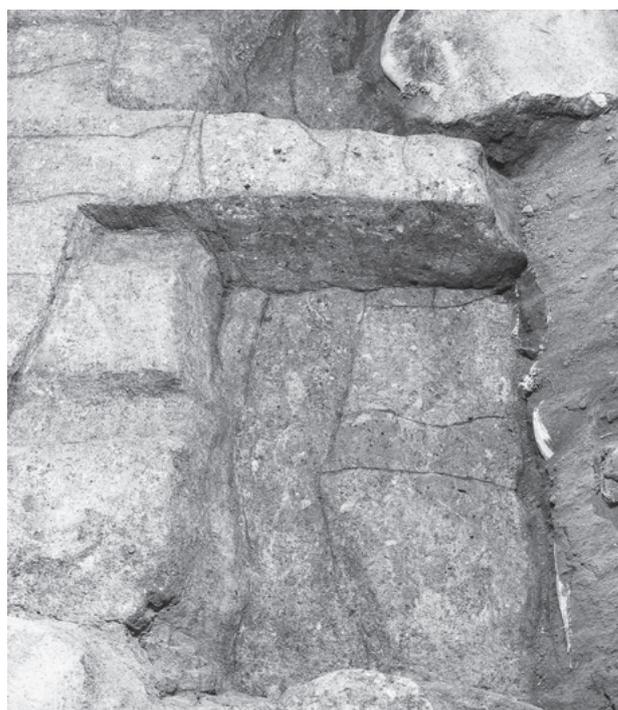
図Ⅱ-56 地割れ痕跡SX506と段状になるコロレール痕跡 (西から)

地震痕跡 (図Ⅱ-56) 第178-6次調査において、石室から約2m南にあるSD506が、墓道部を東西に横断する地割れ痕跡であることを確認した。そのため、以下ではSX506とする。SX506は、幅60cm、深さ30cm以上でV字状に開くと考えられ、内部には上部の版築層が落ち込んでいる。SX506の南側では、墓道床面が25cmほど落ち込んでおり、北側から延びるコロレール痕跡が高さを違えて検出された。過去の調査では、このV字状の落ち込みを東西方向の溝と認識していたが⁵⁾、高松塚古墳の墓道部にも同様の地割れを確認していることから⁶⁾、地震による地割れと判断した。また、土層観察用に畔として残している墓道部版築層にも地震によると考えられる多数の亀裂を確認した。これらは、高松塚古墳と同じく、90～150年周期で近畿地方を襲う南海地震の爪痕と考えられる。

キトラ古墳の墳丘は南側が大きく崩れているが、この崩落の主な要因も地震であったと推測できる。

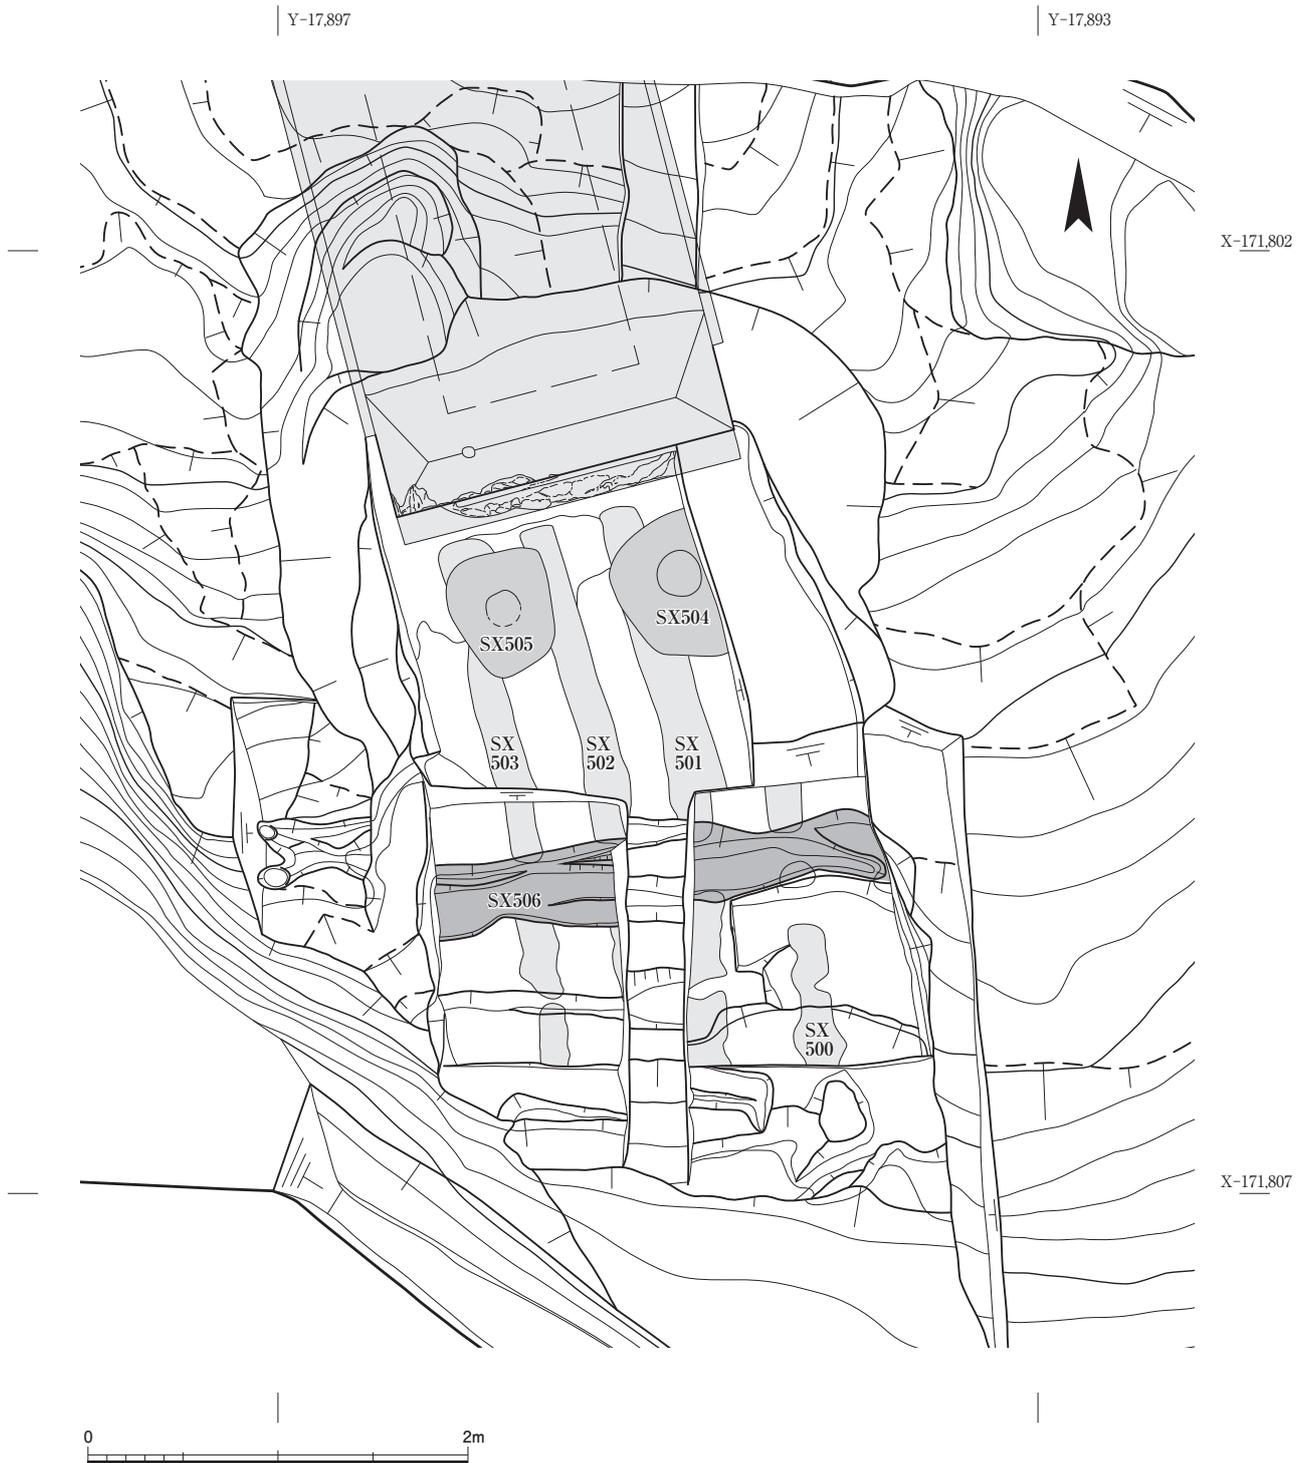
図Ⅱ-57 墓道部遺構図 1 : 40

石室南側の柱穴 (図Ⅱ-57) 第178-6次調査で、石室のすぐ南にある柱穴SX504・505(第130次調査検出)において、今回新たに柱の抜取穴を確認した。柱穴は隅丸方形で、大きさは55～80cm。深さは、SX505で20cmである。抜取穴の大きさから、柱の太さは10cmほどであったと推定できる。コロレール痕跡との重複関係から、石室を閉鎖した後に穴を掘り、柱を立てたことがわかる。柱を立てた目的は不明であるが、墓道を埋める直前の墓前祭祀に関わるものである可能性が考えられる。同様の柱穴は、高松塚古墳(径50～60cm、深さ15cm)³⁾、石のカラト古墳(径20cm、深さ20cm)⁴⁾でもみつかっている。
