興福寺西室の調査

—第516次

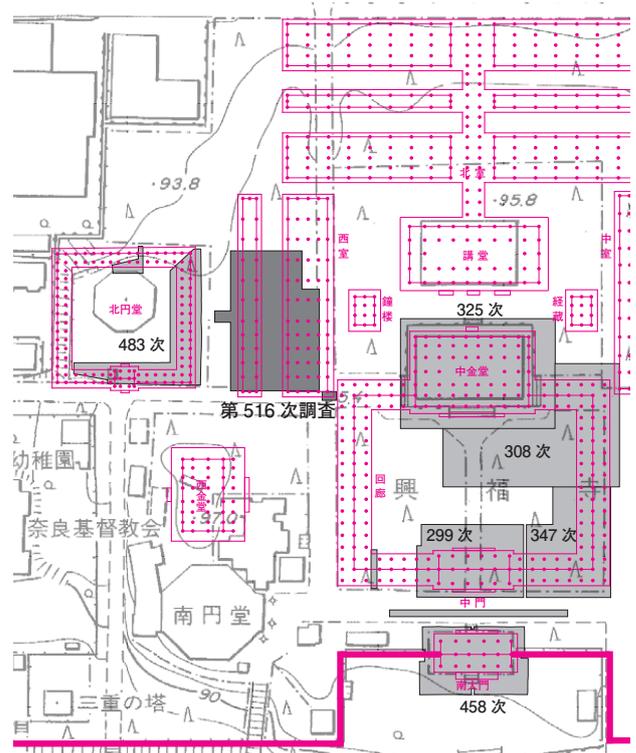
図Ⅲ-59 第516次調査区位置図 1:2500

興福寺では「興福寺境内整備基本構想」(1998年)に基づき、寺観の復元・整備が進められている。この整備事業にともない、奈良文化財研究所では1998年以来、中金堂院、南大門、北円堂院の発掘調査を継続しておこなっている。本調査もその一環として、西室(西僧房)を対象として調査をおこなった。調査区は西室の南半分に設定した(図Ⅲ-59)¹⁾。北円堂院との間の遺構の状況を確認するため西側中央付近に西拡張区を、西室の東南隅および基壇外装を確認するため東南隅に東拡張区を設けた。調査面積は985㎡である。調査は2013年6月3日に開始し10月11日に終了した。

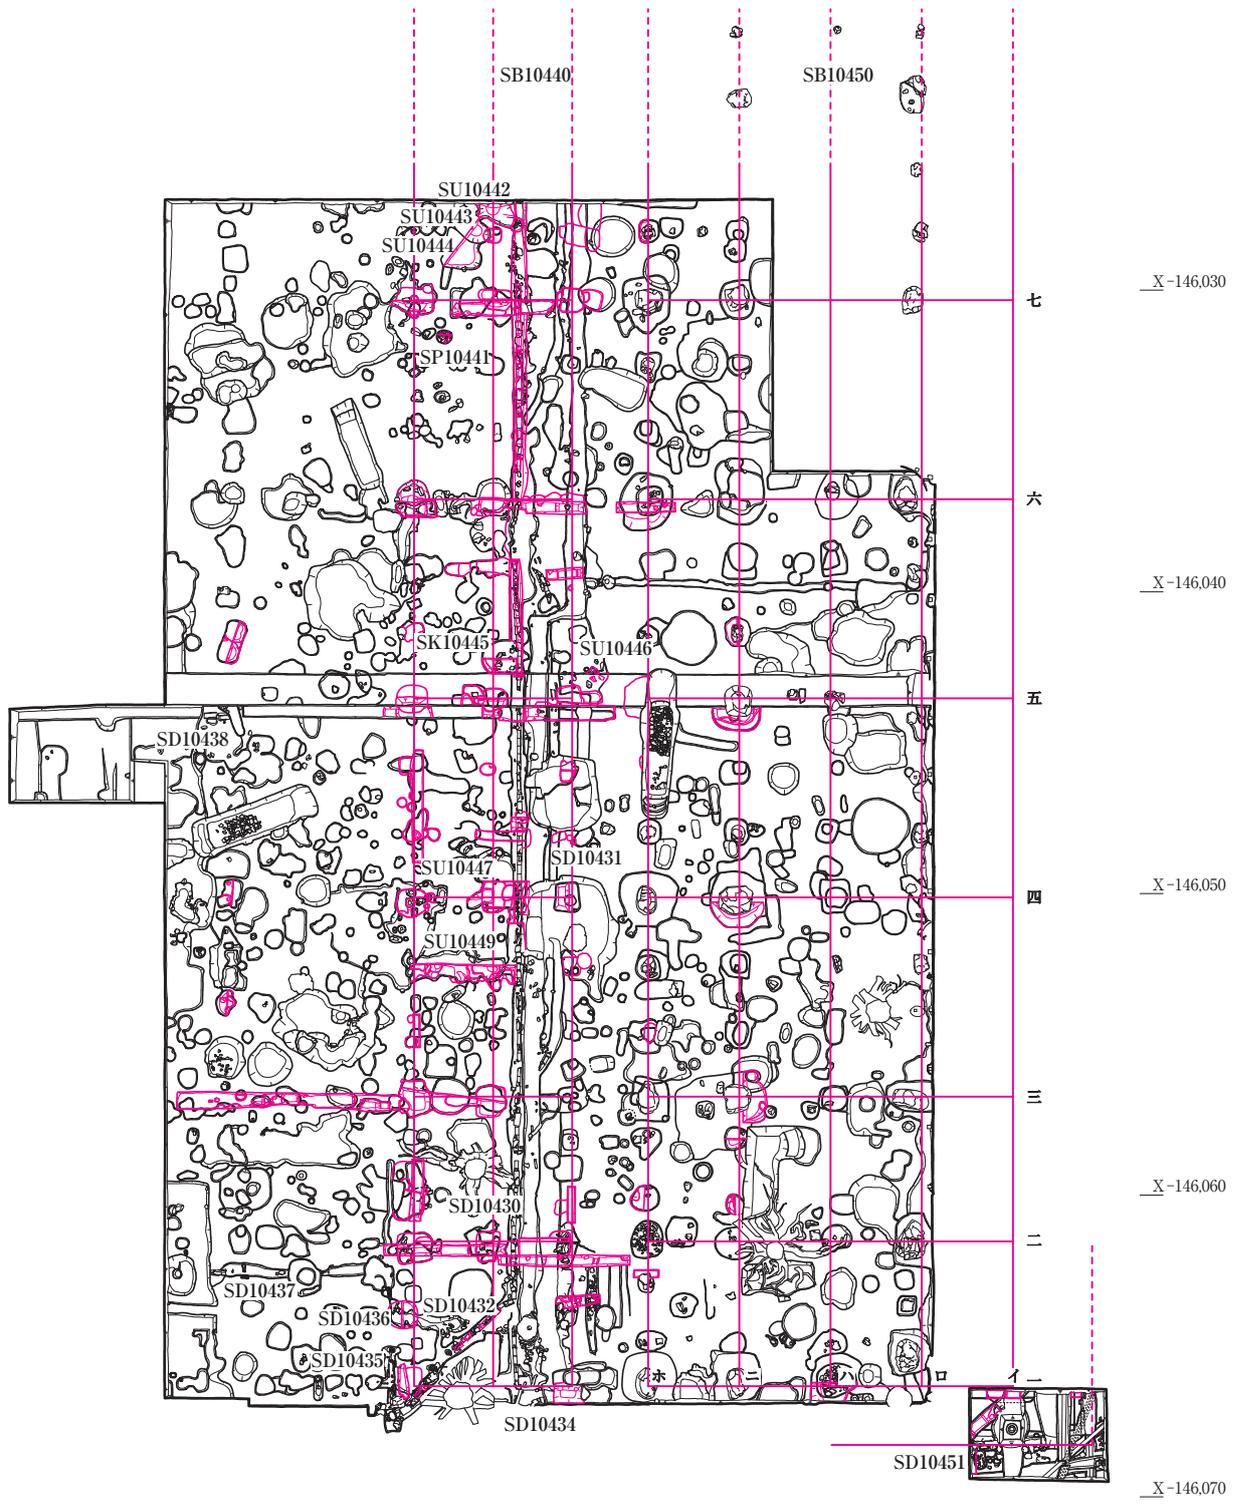
图Ⅲ-60 第516次遺構図 1 : 250

西室大房SB10450 梁行4間の南北棟礎石建物で、桁行7間分を確認した(図Ⅲ-60)。礎石(調査前にすでに地表に露出しているものも含む)および礎石据付穴・抜取穴を検出した。東側柱筋の礎石は境内道路を敷設した際にすべて失われたとみられ、東拡張区で東南隅の礎石据付掘方のみを確認した。また、境内道路際に並ぶ東入側柱筋の礎石はすべて落とし込みの穴をとまっており、出土遺物から近代に原位置から動かされたと考えられる。

今回の調査で建物の北端は確認できていないが、1955年の調査および調査区外で地表面に露出している礎石位置を根拠とすると、SB10450の建物規模は南北62.54m(212尺)、東西11.8m(40尺)、桁行10間、梁行4間に復元される。柱間の寸法は、桁行の南端2間が4.72m(16尺)、以北が6.64m(22.5尺)等間、梁行は2.95m(10尺)等間となる(1尺=0.295mとする)。

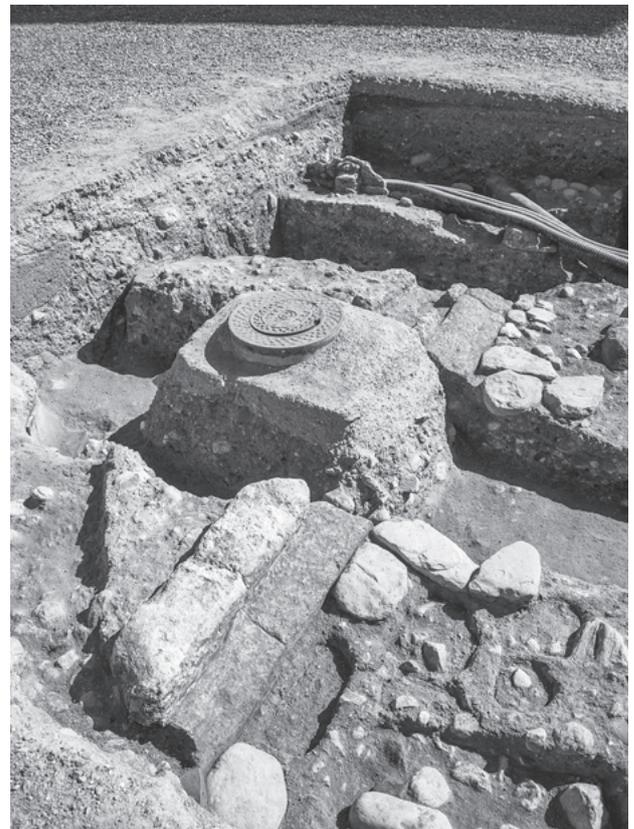
図Ⅲ-61 SB10450基壇外装・SD10451(南西から)

基壇外装 基壇南面と東面の地覆石および羽目石の一部が残存していた(図Ⅲ-62)。石材はいずれも凝灰岩である。南面は比較的残りが良いが、東面は後世の削平を受けて地覆石・羽目石とも外側が大きく削り取られていた。側柱筋と地覆石外側の距離は、南面が2.1mを確認し、東面が2.7mに復元できる。また、1955年の調査で、南北基壇地覆石外角の距離は66.44mと確認されており、

上述の復元建物規模から、北面の基壇の出は1.8mと復元できる。地覆石は計6石残っており、幅30cm、高さ16cm、長さは80cm。上面の基壇側を8cm幅で深さ1cmほど切り欠き、羽目石の仕口とする。羽目石は幅17cmで、高さは最大15cm、長さは最大69cmが残る。葛石や束石は確認できなかった。また、地覆石・羽目石の内側にこれらの据付掘方を検出した。据付掘方は幅52cm、深さは検出面から22cmが残る。

石組溝SD10451 基壇外装の南面と東面に接して石組みの溝を検出した(図Ⅲ-62)。西室大房の雨落溝にあたとみられる。南面には外側の側石が立ち上がるころまで残存する部分がある。幅40cm、深さ10cm。20cm程度の上面の平らな自然石を2列並べ底石とする。部分的に10~15cmの石を敷き詰めた部分があり、時期は不詳ながら、後世に補修した形跡とみられる。

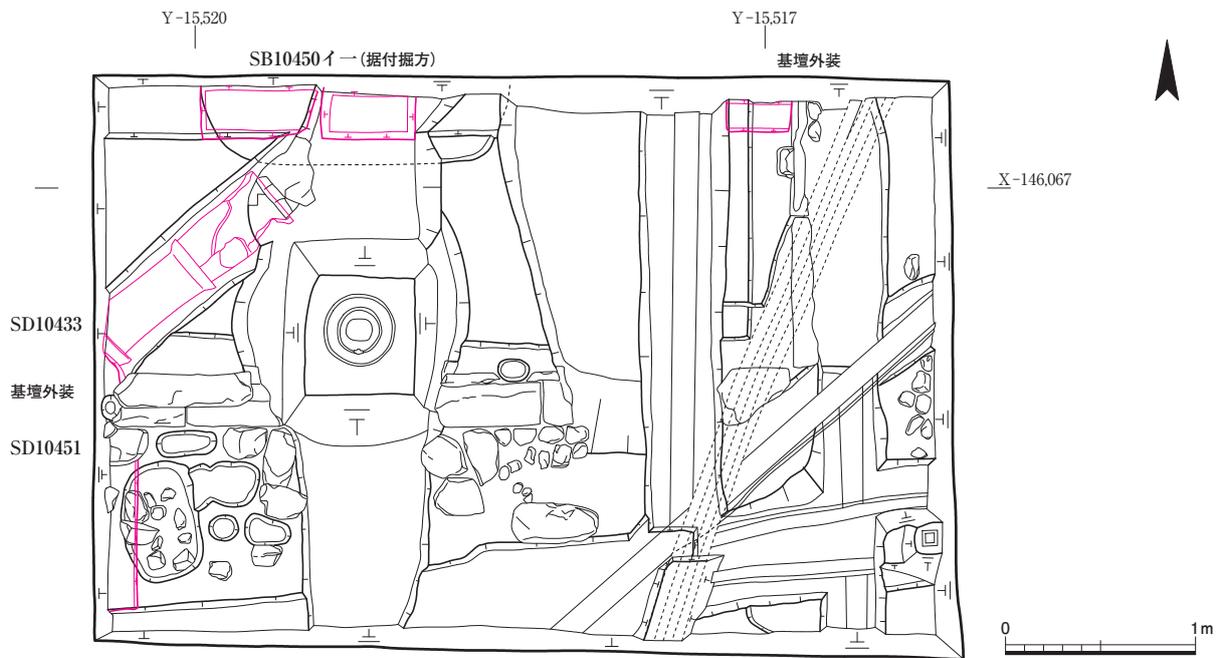
図Ⅲ-62 第516次東拡張区遺構図 1:40

基壇 西室大房SB10450の基壇は砂礫を含む明黄褐色粘土からなる地山を削り出し、上面にわずかに積み土をして築成したとみられる。東拡張区では、西室大房東南隅の基壇外装と雨落溝を検出した。いっぽう西面の基壇外装想定位置では、基壇外装や雨落溝などの痕跡は検出されなかった。礎石上面の標高は約95.5m、基壇外装地覆石上端の標高が約95.0mであり、基壇上面と礎石上面との比高を約10cmと仮定すると、基壇高は約45cmに復元できる。

土管暗渠SD10433 東拡張区で検出した北東-南西方向の暗渠(図Ⅲ-62)。幅45cm、深さ45cmの素掘り溝に瓦質の土管を設置する。土管は2種類あるが、直径25～30cmと大型で、近代のものである。

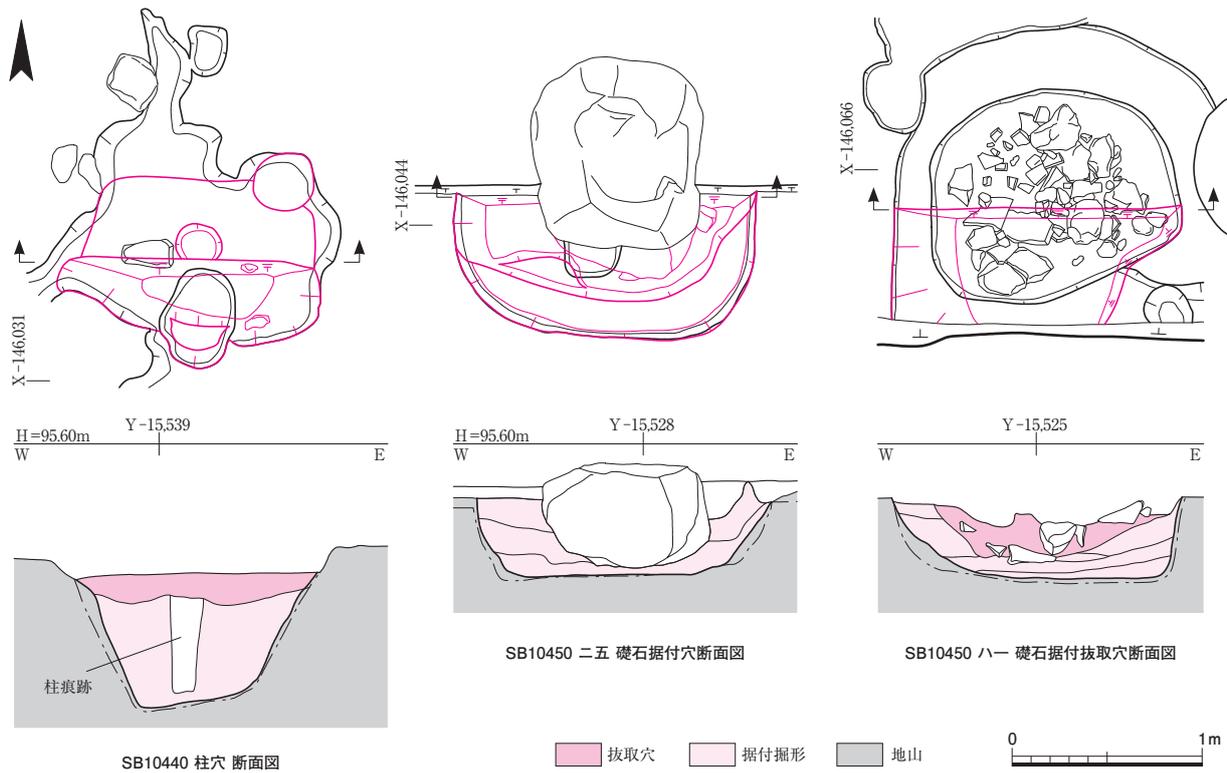
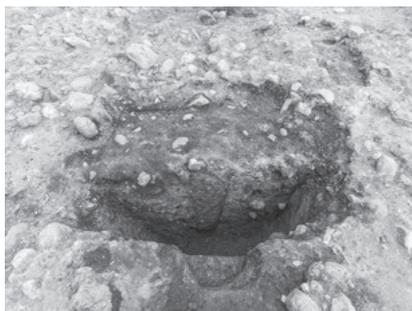
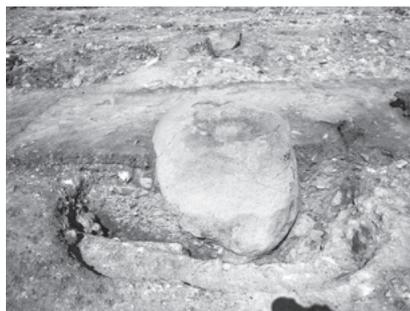
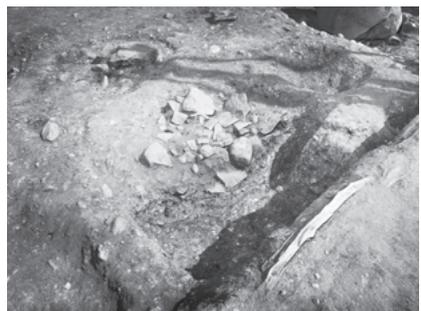
図Ⅲ-63 SB10450礎石据付穴(二五)・採取穴(ロ一)・SB10440柱穴 断面図・写真

礎石は、大きさが長径約90~115cmの安山岩の自然石で、柱座などの造り出しはもたない。礎石は上面が赤変しているものもあり、火を受けた痕跡とみられる。これらの礎石のうち、近代に動かされた東入側柱筋のものを除く8石(二一、ホ一、二三、ホ三、二四、ホ四、二五、ホ七)は、抜取痕跡や据え直し痕跡が認められない。また、礎石据付埋土が精良であり遺物が含まれないことから創建当初の位置を保っているとみられる。一方、礎石抜取穴の埋土には瓦や拳大の礫が多く含まれていた(図Ⅲ-63石)。「二七」の礎石は、下に瓦を差し込んだ状態で検出されており、礎石を抜き取る際に下に瓦を差し込んで石を浮かせようとした可能性も考えられる。

SB10440柱穴 (南から)

SB10450二五 礎石据付穴 (南から)

SB10450ハ一礎石据付採取穴 (南西から)

掘立柱建物SB10440 桁行7間以上、梁行2間の南北棟掘立柱建物。西室の西側柱筋から約2.5m西の位置に西室と梁行方向の柱筋を揃えて建つ。柱間寸法は、桁行は南端2間が約4.8m、以北が約6.6mであり、梁行は約2.6mである。据付掘方は一辺0.8~1.2mの隅丸方形で、深さは検出面より0.8~1.0mが遺存する。3基の据付掘方で柱痕跡を確認しており、柱径は約20cmである(図Ⅲ-63

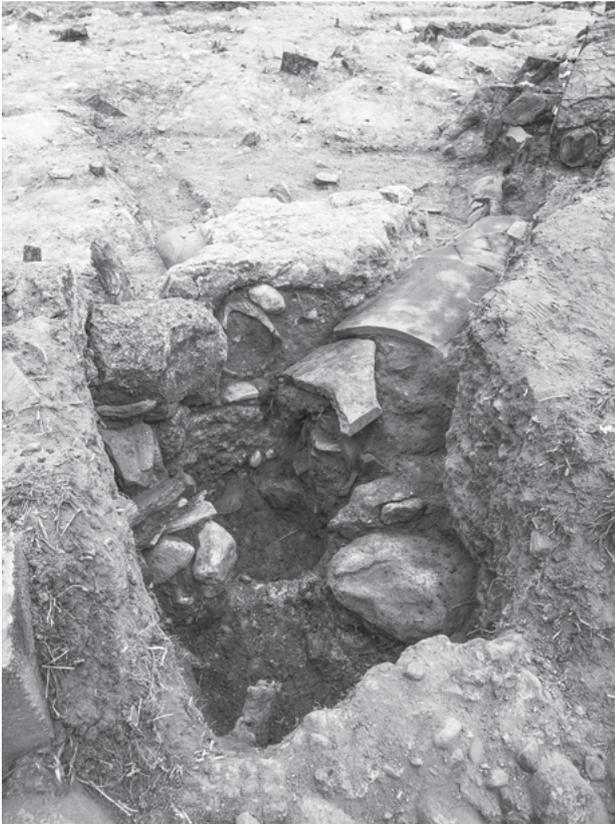
図Ⅲ-64 土管暗渠SD10435南端とSD10432 (南西から)

え、その上に平瓦を載せていたとみられる。SD10435は調査区南端で凝灰岩片を用いて補強されており、この部分を後述するSD10432に壊されている(図Ⅲ-64)。また、SD10436もSD10432に壊されている。SD10435・10436には行基式の丸瓦円筒土管が使用されている。

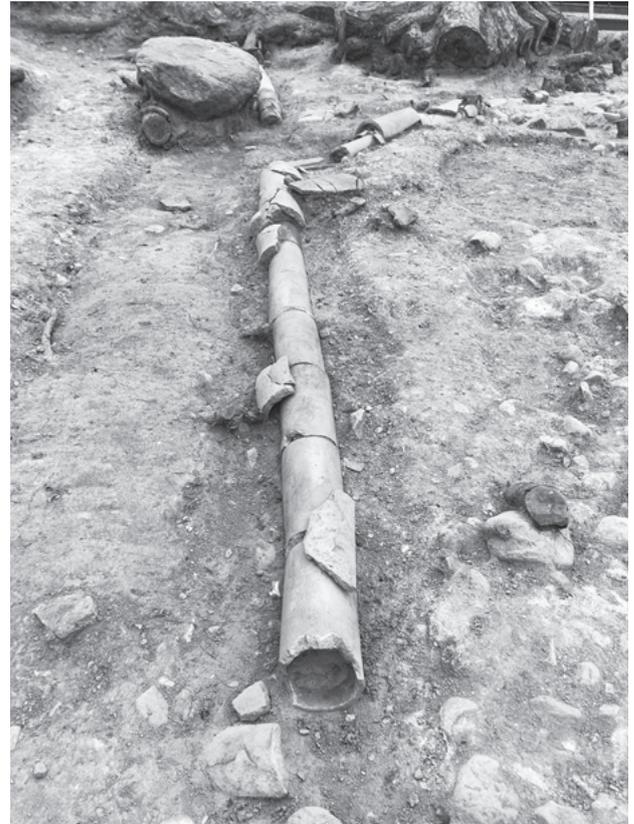
図Ⅲ-65 土管暗渠SD10430とSD10432 (北から)

土管暗渠SD10430 調査区中央を南北に縦断する土管暗渠(図Ⅲ-65)。幅40cm程度、深さ25cm程度の素掘り溝に瓦質の土管を設置し、その上に平瓦または丸瓦を載せ、土で埋めて暗渠とする。土管の繋ぎ口の方向が場所により異なること、土管の繋ぎ口が2種類あること、傾斜の方向が場所により異なることなどから、後世に改修された部分が多いのはあきらかである。土管の下から平瓦・丸瓦を並べた深さ20cm程度の溝が検出された部分もある(図Ⅲ-66)。土管は繋ぎ口が2種類あり、14～16世紀のものともみられる。また、土管の上に乗せられていた平瓦・丸瓦の一部には刻印があり、室町時代のものともみられる。

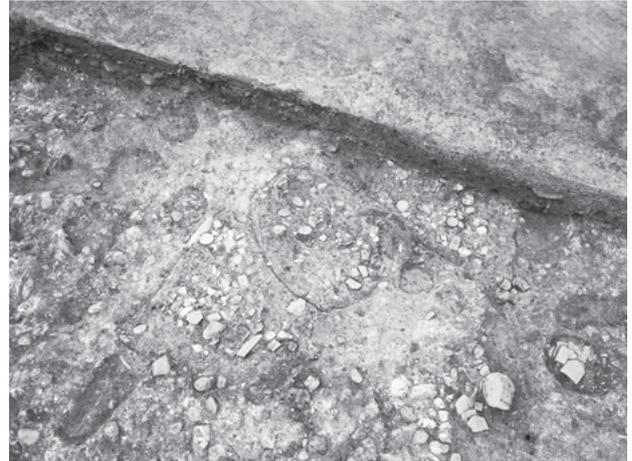
図Ⅲ-67 土器溜SU10442・10443・10444(南東から)

土器溜SU10442・10443・10444 調査区の北端で検出した3基の浅い土坑。いずれも大きさは長径1.4m程度、深さ20cm程度。埋土から大量の土師器が出土しており、まとめて廃棄したものともみられる(図Ⅲ-67)。出土した土器の年代は、SU10442・10443が13世紀中頃、SU10444が室町時代に属する。

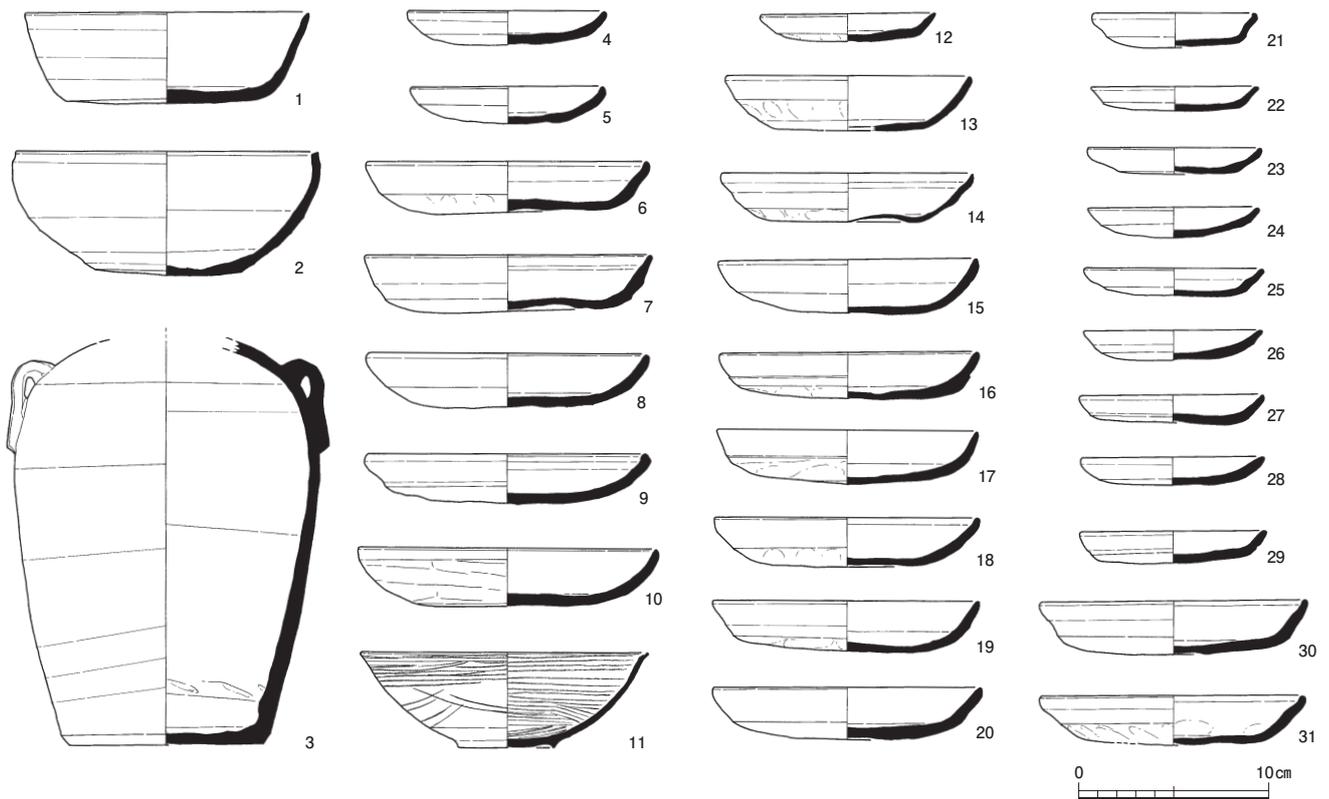
図Ⅲ-68 第516次出土土器 1 : 4

穴SP10441 須恵器杯A、鉢、双耳壺が出土した。図Ⅲ-68、1はほぼ完形の杯A。2はやや小型で平底の鉢。3は肩部の対称位置に耳がつく双耳壺。耳は細丸く伸ばした粘土紐を貼付ける。土師器がともなわず、詳細な時

土器溜SU10446 ほぼ完形の土師器皿が多数出土したが、大皿の方が多い。小皿(4・5)は10.0~10.5cm、大皿(6~10)は口径約15~16cm。大皿は口縁端部を二段ナデし、上段のナデは端部を内側に折り込む。小皿はいずれも一段ナデで、灯明の痕跡を残すものもある。10はやや大型で、底部外面にケズリ調整を加える点で珍しい。調整技法と口径から13世紀中頃であろう。瓦器椀(11)は口径約15cm、高台は矮小化している。川越編年のⅢ段階B型式に属する。

土器溜SU10442 完形の土師器皿は大皿(13~20)が多く、小皿(12)は少ない。いずれも口縁部は一段ナデ。口径は大皿が13~14cm。小皿9.5cm。13世紀後半頃であろう。

土器溜SU10443 土器溜SU10442と同様、完形の土師器皿が一定量出土したが、対照的に大皿(30・31)が少なく、小皿(21~29)が多い。口縁部のナデは一段。口径は大皿が13.8cm、小皿が8.2~10.0cmで、SU10442と同時期であろう。 (神野 恵)

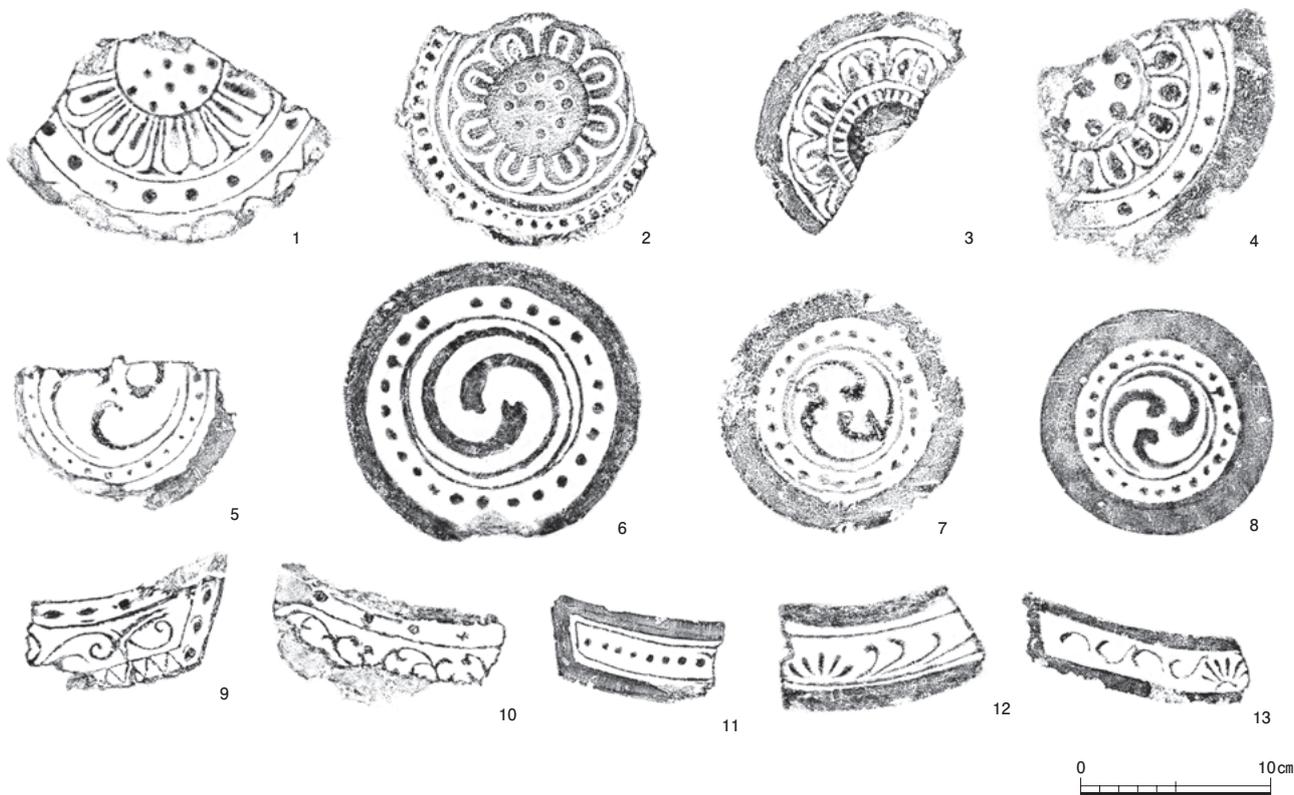
図Ⅲ-69 第516次出土軒瓦 1 : 4

図Ⅲ-69、1・4・9・10は表土ならびに包含層出土。1は奈良時代の6301A。4は鎌倉時代。9は奈良時代の6671J。10は平安時代。2・3・5はSB10450の礎石抜取

穴出土で、いずれも平安時代。この他にも礎石抜取穴からは数点の軒瓦が出土しているが、奈良時代から鎌倉時代のものに限られる。7・11は土管暗渠SD10430、8はSD10430の抜取溝出土で、鎌倉～室町時代。6は掘立柱建物SB10430の柱抜取穴出土で、鎌倉時代か。12は土坑SK10439、13は南北溝SD10434出土でいずれも室町時代。

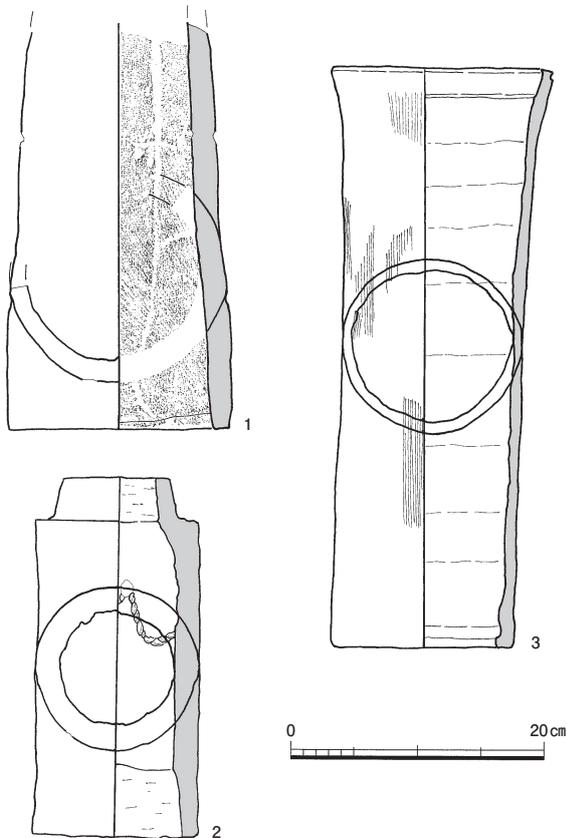
図Ⅲ-70 第516次出土土管

土管 本調査区では、土管を用いた暗渠を複数検出した。土管の形態は遺構により異なる(図Ⅲ-70)。

土管暗渠SD10435・10436・10438には行基式丸瓦円筒土管を用いる。1はSD10438出土。粘土板技法で、内面の布目が粗く、吊り紐痕はない。平安時代以前とみられる。

2・3は土管暗渠SD10430出土。SD10430では、玉縁式丸瓦円筒土管(以下、玉縁土管)と、片側がソケット状に開く土管(以下、ソケット土管)とを混用する。SD10430には、玉縁土管列の中に部分的にソケット土管が入る箇所があり、後者が後世の補修である。2は玉縁土管。広端部内面を約5cmの幅で大きく削り、土管が連結しやすようにする。内面には吊り紐痕が残り、吊り紐が布袋内面に通し縫いされていること、吊り紐の内外の比率が1:5～1:7であることから、14世紀中頃から後半のものであろう⁶⁾。このほかにも玉縁土管とし

ては内面の吊り紐痕が玉縁部と胴部の2ヵ所にあり、狭端内面を段状に削るものがある。2と同時期と考えられる。3はソケット土管で、丸瓦円筒を転用したもので

なく、専用の土管である。粘土紐技法で、外面にはカキ目をもつ。奈良市古市城で出土した16世紀の土管と形態や製作技法が類似しており、近い同時期のものと考えられる⁷⁾。
