第3章 分布調査の成果

I. 各工程の成果

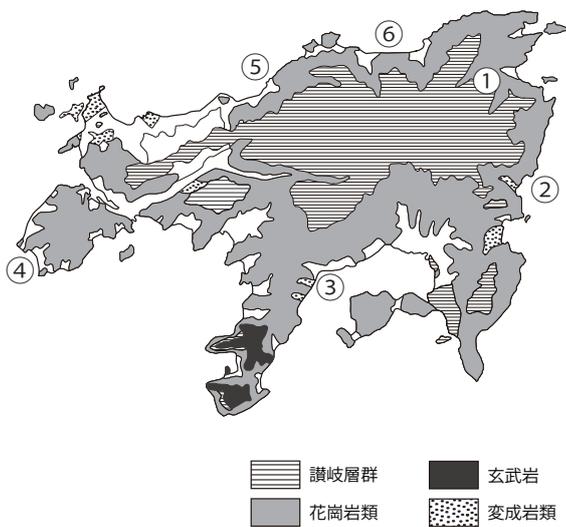
小豆島石丁場跡各丁場 分布図

①	福田石切丁場 [小豆島町指定史跡]	藤堂家 (伊勢津藩)
②	岩谷石切丁場 [国指定・県指定史跡]	黒田家 (筑前福岡藩)
③	石場石切丁場 [小豆島町指定史跡]	田中家 (筑後柳川藩)
④	土庄石切丁場 [県指定史跡]	加藤家 (肥後熊本藩)
⑤	小海石切丁場 [県指定・土庄町指定史跡]	細川家 (豊前小倉藩)
⑥	大部石切丁場 [土庄町指定]	中川家 (豊後竹田藩) 松平家 (因幡松江藩)

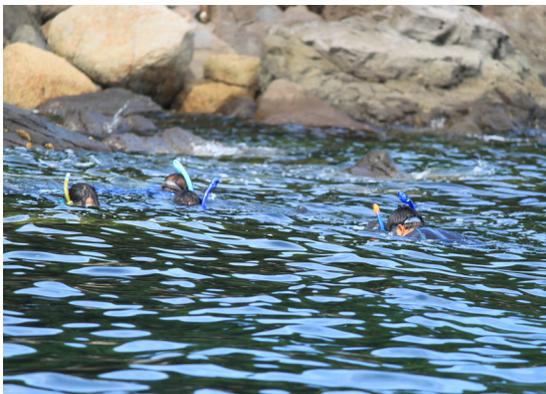
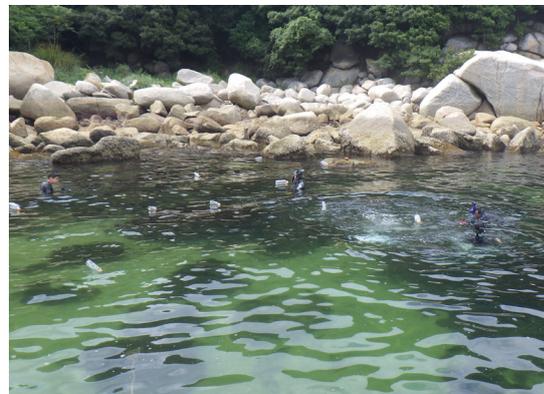
シュノーケリングによる石材確認

シュノーケリングによる石材確認2

八人石丁場の海岸部には海中に多くの石材が分布する。海水面が澄んだ状態の時には水深2m近くまで海上から目視できる。分布調査は基本的にシュノーケリングで行い、確認できた矢穴石及び規格石材に目印としてナンバープレートを沈めた。シュノーケリングは段階的に実施し、1回目は広い範囲で石材を探すことに専念し、加工石材の可能性がある場合は素潜りで矢穴等の痕跡を確認した。2回目は目印の石材などを頼りに往復しながら面的に搜索を行い、石材にはナンバープレートを設置した。これらを頼りにおおよその位置関係を略図化し、個別石材を写真等で記録した。翌年は記録した石材の搜索を行い、確認できた石材については個別石材の計測を行った。海中の状況は、天候や時期などにより大きく変貌する。砂に埋もれて確認できないものや、海草よって判別できないものもあり、周辺の地形や海面より上に出ている石材などを手がかりとした確認が主な作業となった。

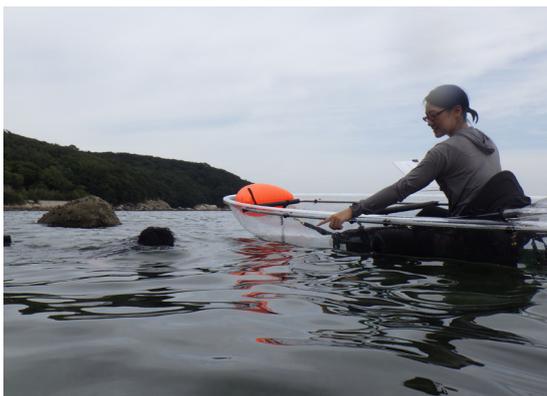
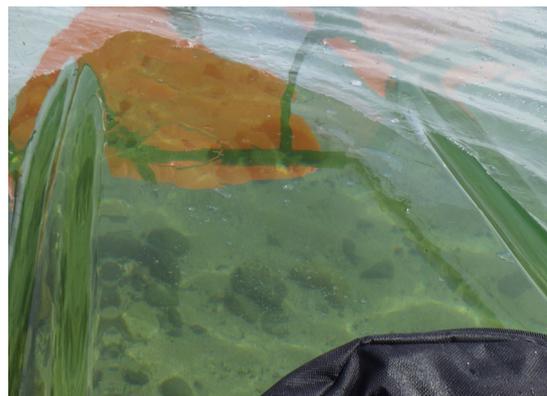
クリアカヤックによる石材確認

クリアカヤックによる石材確認2

素潜りによる分布調査は、石材のおおよその分布を探る上では、有効的な手法と言える。本調査地では石材を確認できる水深は3～5m程度、石材の計測については2m前後までが限界であった。また、合わせてクリアカヤックによる海上からの石材確認も試みた。素潜りと異なり、周囲との位置関係を把握しやすいという利点があった。しかし、石材の確認には素潜りで接近する必要があり、併用することでより効率的な調査が可能であろう。

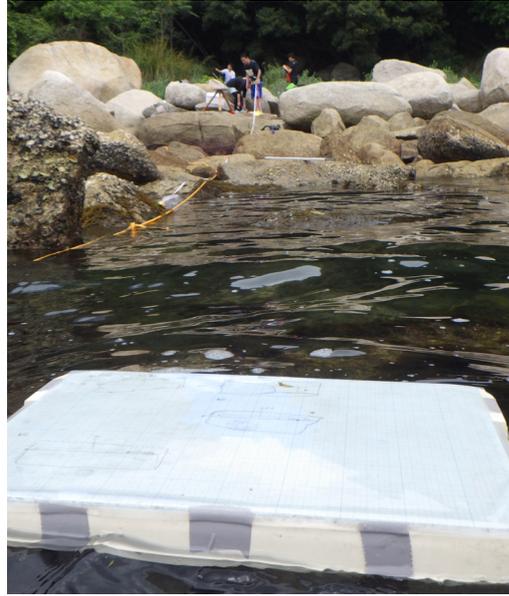
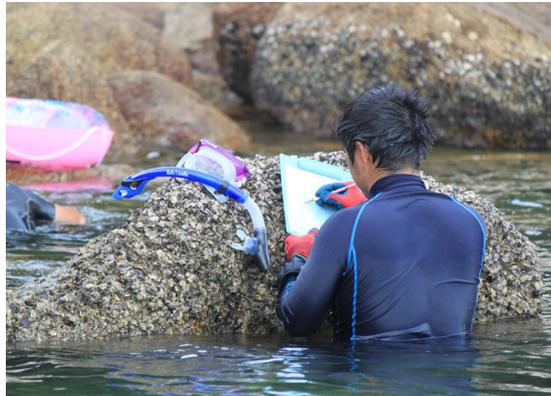
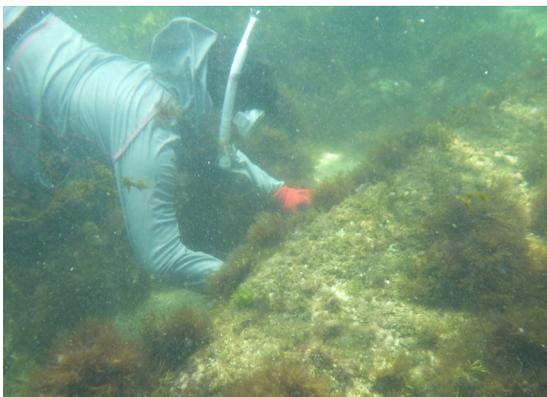
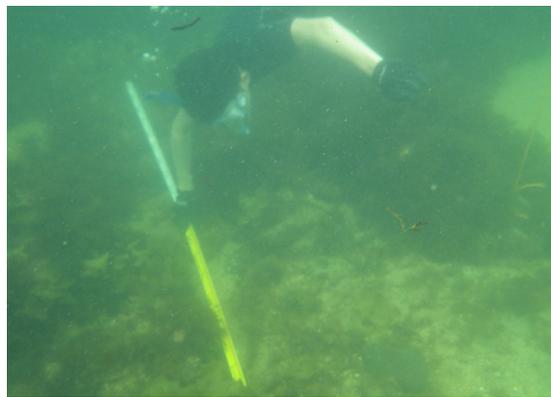
個別石材の計測

個別石材の計測 2

水中石材の計測

水中石材の計測 2

個別の石材については、海岸部から海中にかけて分布する加工石材を計測した。No. 1・25は矢こぎのある石である。規格石材を切り出すために石の表面を平坦にし、その上で矢穴列を設けて分割する行程がよくわかる。2は小口面に「#」刻印が残る石材である。3～10は直方体に成形された規格石材である。いずれも長辺が2mを超える長大なもので、小口面は0.9～1m前後を測る。特に8は長辺3m、短辺1.2m、高さ0.5m以上の規模をもつ大型品である。11の種石にも下部に矢穴列が見られ、転石と考えられる。また、これらの石材と同様の規格石材が海中にも存在する。12・20は長辺2.5m前後、13～15・18・19・21は長辺2.0m前後、16・17は長辺1.3m前後の直方体に規格されている。その他、ホゾ穴を2つもつ石材もあった。一方、陸上には22の「十」刻印や23の「丁」刻印などの黒田家のものとされる刻印をもつ石材も確認できた。

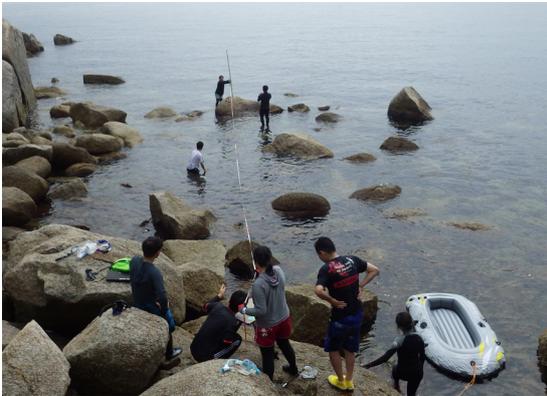
平板による測量

当地は八人石丁場から谷状地形を下った先にひろがる湾状の海岸である。自然災害等の影響もあり、海岸の一面が石材に覆われてしまっているが、中には矢穴列のある巨大な種石や矢こぎにより平坦面をつくる石材など、大きくその位置が変動していない石材もいくつか窺える。陸上部分から波打ち際においては、角石として加工された石材や刻印の残るものも含まれており、それら主要な石材や基準となる石材について平板測量を行った。距離測定は調査途中からレーザー距離計を導入した。海中に見られる角石や矢穴のある加工石材は、個別に実測した石材の位置関係を明確にするため、基準となる2点を平板に記録し、石材の長軸の方向と分布状況の把握に努めた。

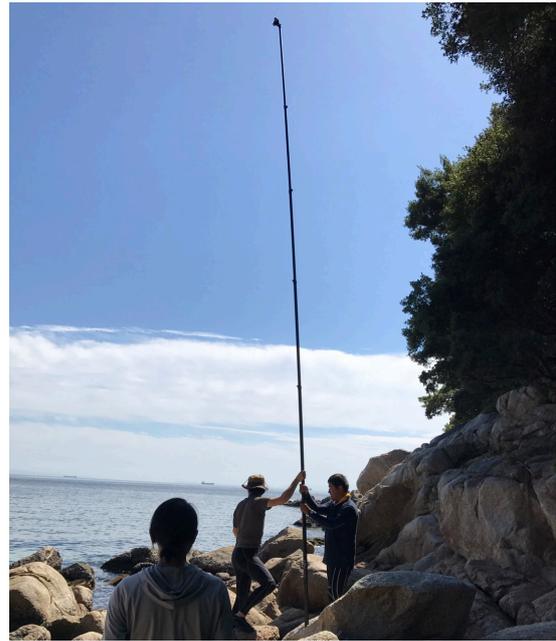
ポールによる写真撮影

当該調査地の陸上部は、大量の石材がおり重なっている状態であった。採石当時から動いていない石材と後年の土砂崩れなどによる転石が混在していた。平板測量による石材全点を記録化は、困難な量であったため、写真計測を実施した。撮影用ロングロッド 4.5m および 7.5m を活用して高所から撮影した。ロングロッドの先には Wifi による遠隔操作可能なカメラを付け、地上ではタブレットでカメラシャッターを操作して撮影を行った。被写体となる石材群が 7 割以上オーバーラップするように撮影した。撮影は①陸地（満潮でも水没しない）、②陸地（干潮時に陸地化）、③波打ち際（干潮時の波打ち際）の 3 ブロックに分けた。②③は、潮の干満に合わせて撮影した。③については、常に波が押し寄せるため、画像の 7 割以上のオーバーラップ率を確保できず、接合処理の結果が芳しくなかった。撮影した画像は、Photoscan にてオルソ画像化したのち、石材輪郭をトレースした。なお、スケールは平板測量で記録した基準点をもとに整合させた。

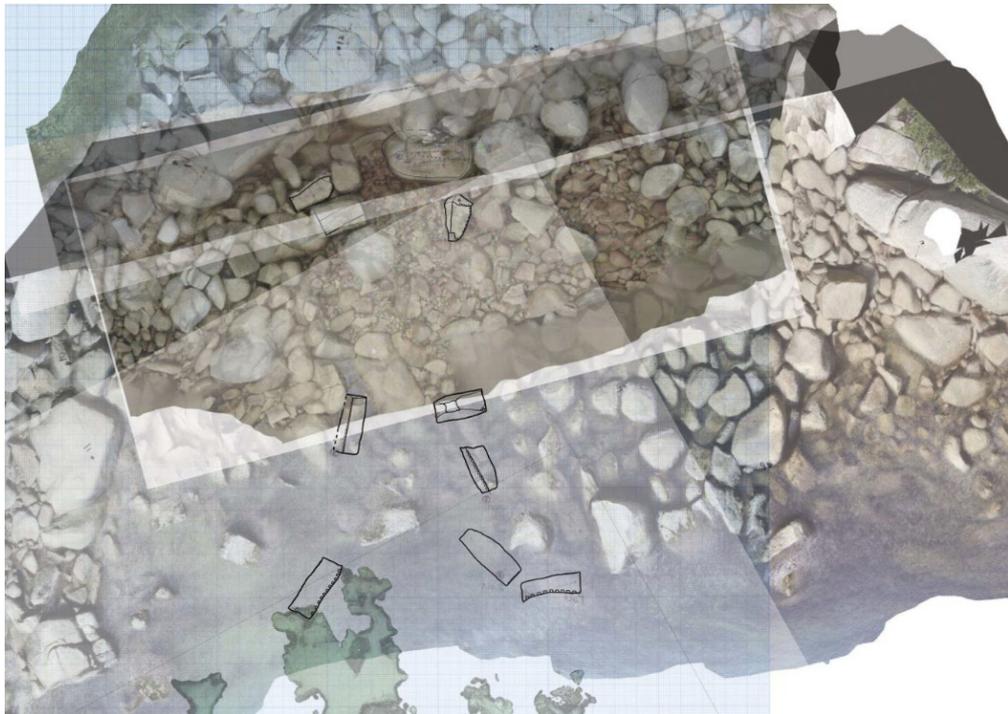
撮影した画像は、Photoscan にてオルソ画像化したのち、石材輪郭をトレースした。なお、スケールは平板測量で記録した基準点をもとに整合させた。

オルソ画像・平板測量図の合成

さて、今回行った各調査の成果は、統合した図面を作成することで、当時の状況に迫ることができた。石材分布状況を見てみると、南北の崖面付近は素潜りでも確認されたように崩落による自然石が多く分布する。これは陸上部の石材分布状況とも一致している。一方、中央付近は谷筋の出口や崖に近い位置に限って3～5 m程度の巨石が点在する。これにより、十字に矢穴列のはいるNo.24からNo. 1を通過して北側の崖面までを結んだ範囲で、土砂崩れ等による石材の流出が軽減されたように見える。もちろん0.5～2 m前後の石材は、海中においても海岸から約20m付近まではひろがるのが確認できるが、石材の大きさや密度を見れば沖へ行くほど、崩れ等による影響が少ないことがわかる。

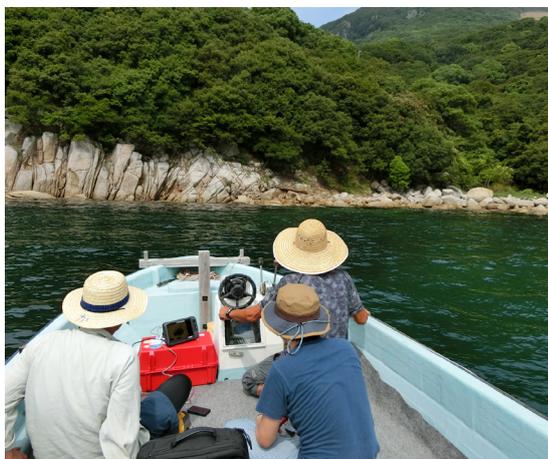
水中ソナー計測の様子

今回使用した機材は LOWRANCE 社 HDS7Gen7 およびストラクチャースキャンを用いた。使用周波数は 800KHz である。振動子はパイプに固定し、船の側面より海中に入れて固定をおこなった。位置決定については、機器に付属の GPS を用いた。このため、単独測位による誤差が見込まれる。本来は外部機器の RTK-GPS による計測が望ましいが、今回は実施できなかった。

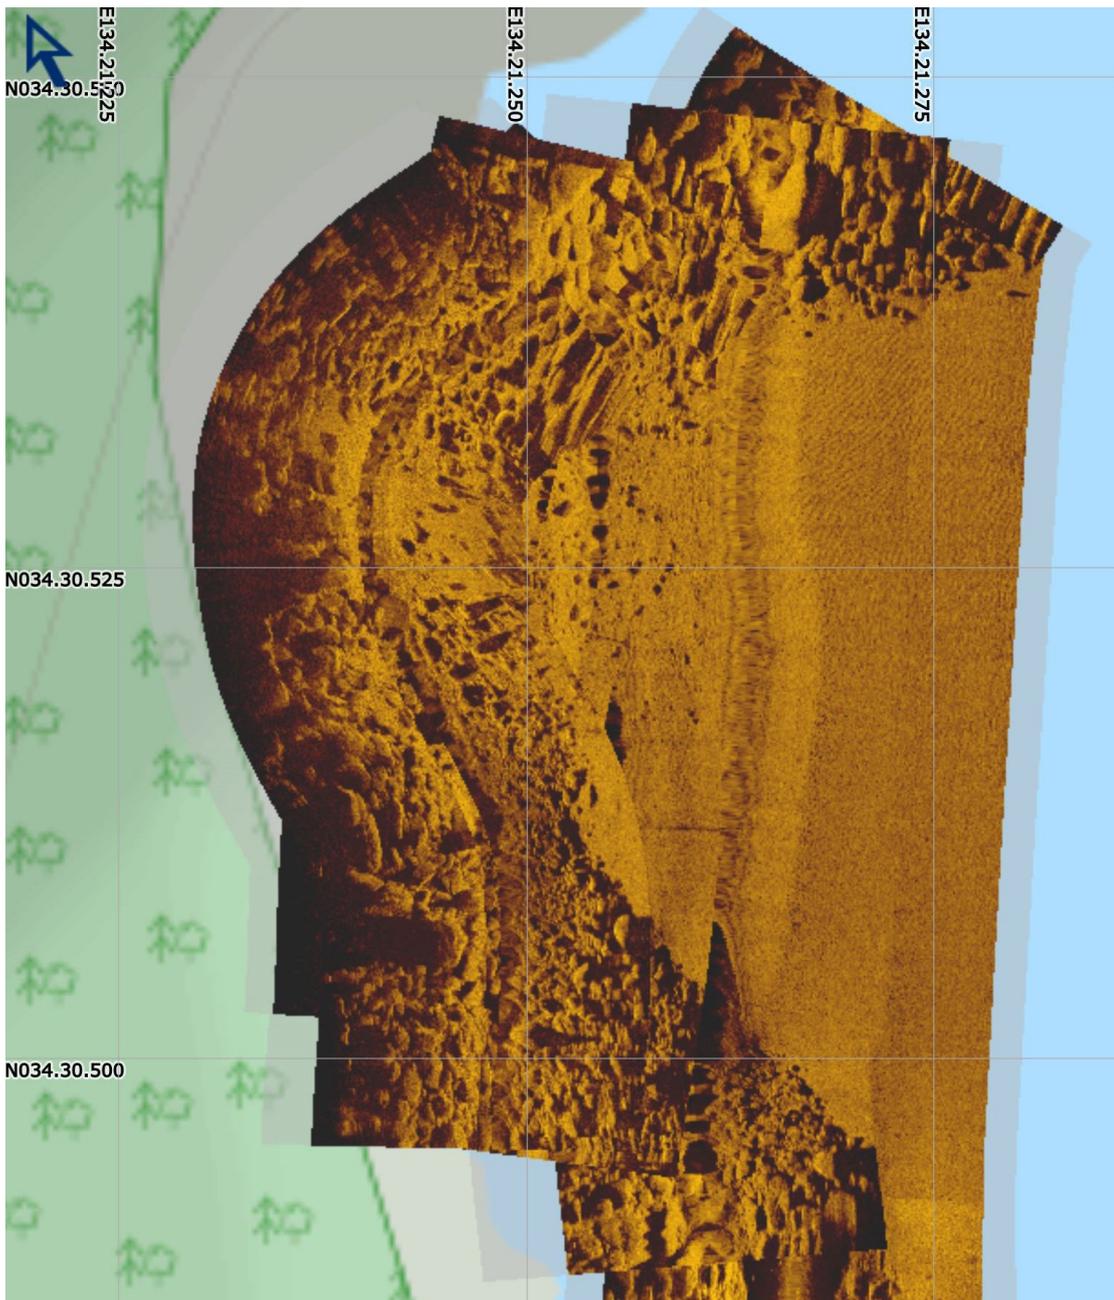
計測の結果を図に示す。海中に存在する石の形状と分布を確認することには成功している。しかし、詳細をみると、スキャンの測線間において差が生じたり、石が二重に、あるいは形状が崩れていると考えられる部分も存在する。測線の間隔などの設定、安定した計測のための工夫、位置精度の向上といった点について見直しが必要と考える。このため、必ずしも充分とは言えないが、浅層における水中遺跡の把握にこれらの技術が活用可能であることをしめすことができた。今後、より詳細かつ高精度の情報を取得することを目的に手法の改良をおこないたい。

サイドスキャンソナーによる海中の石材分布表示

計測結果は ReefMaster2.0 (ReefMaster Software Ltd.) で解析をおこない、Mosaic 処理をおこなって表示をおこなった。表示の背景画像には OpenStreetMap を用いた。

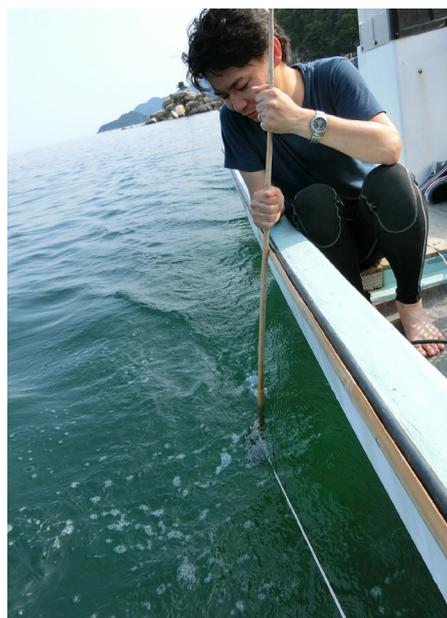
海中の残石撮影の様子

従来の海中の残石の記録は、調査者が潜水し実見しながら計り図化する手法であり、潜水できる時間は有限であるため、迅速性や安全性の点で課題があった。そこでこの課題への取り組みへの一試行として、海中に潜らずに残石を計測する手法として SfM-MVS を用いた。SfM-MVS 用の画像を取得するために用いたカメラは、HERO4 Black Edition である。このカメラを防水ハウジングに格納し、できるだけ鉛直方向に向くよう船に固定して、船を時速 3 km ほどで調査範囲をゆっくりと往来させながら撮影した。撮影時間は、延べ 35 分、撮影間隔は 2 秒間隔である。撮影した画像数は 1528 枚である。

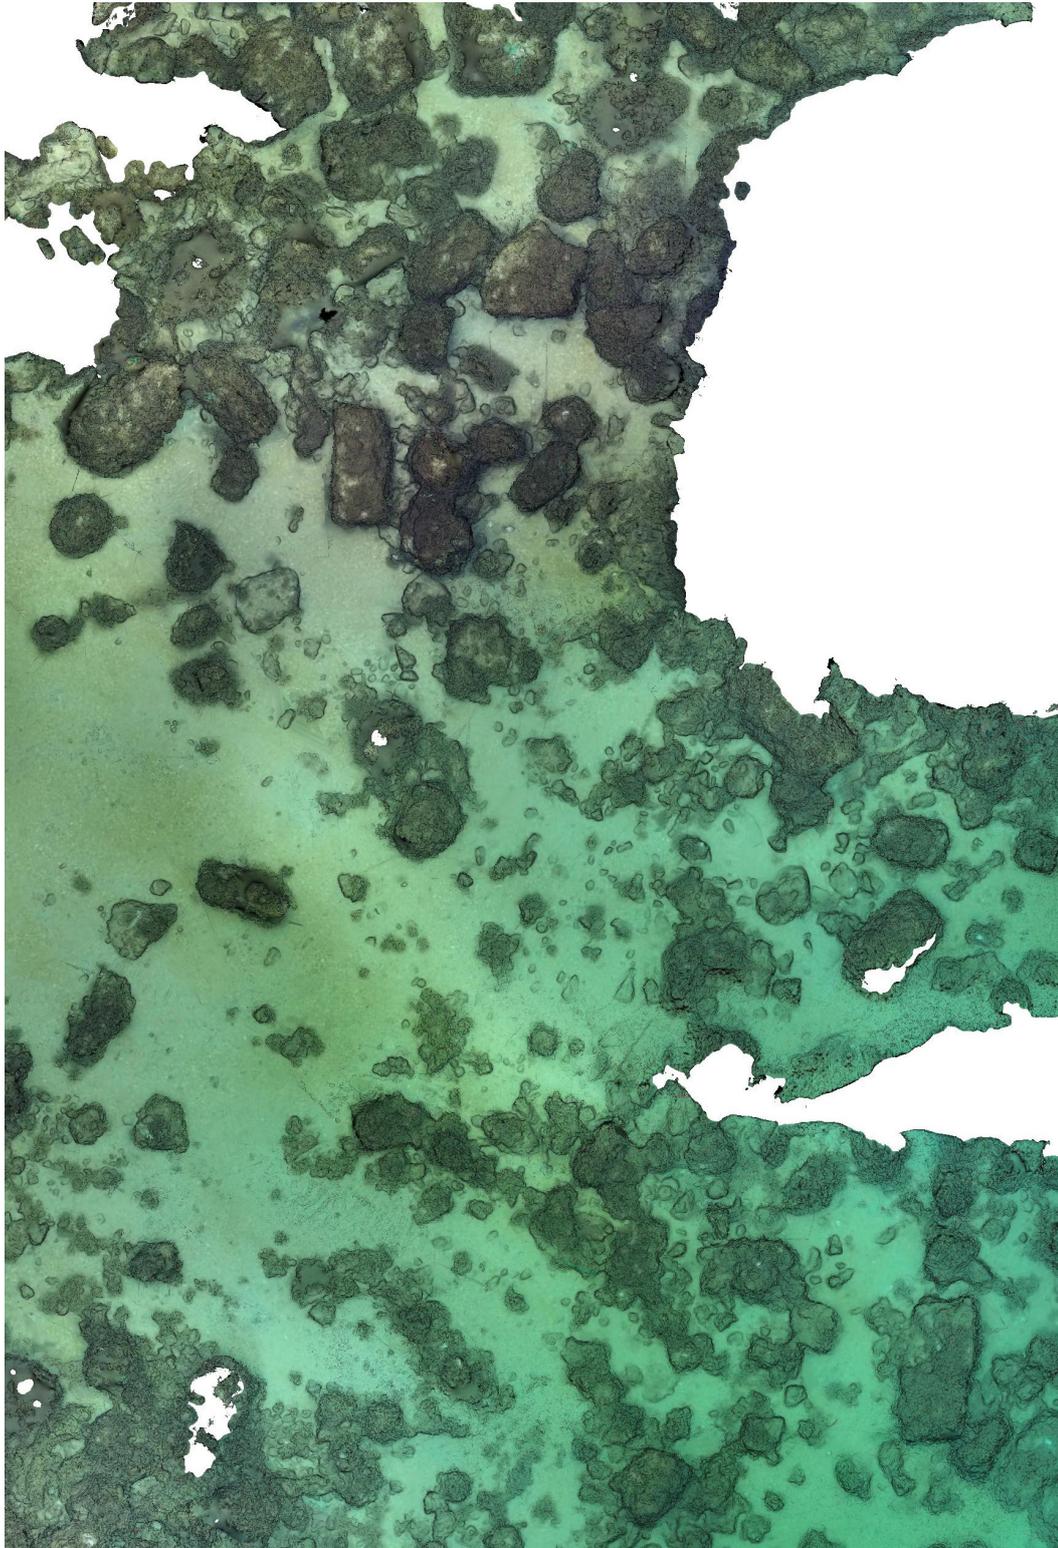
この撮影した 1528 枚の写真を SfM-MVS の実行プログラムの 1 つである Agisoft 社の Photoscan Pro で処理した。処理に要した時間は約 47 時間であった。その結果を図に示す。この三次元モデルから、海中の残石の分布とそれぞれの残石の形状を図として可視化することができた。しかし、課題も改めて浮き彫りとなった。SfM-MVS には鮮明な画像が必要だが、今回撮影した画像を確認すると、プランクトンやその他浮遊物の影響で不鮮明な画像がある。水中が暗いためブレた画像などがある。今後は、これらの画像が生じないように、如何に撮影するかが課題となる。また、より簡易に精度の高い位置情報を三次元モデルに付加するには、撮影時に精度の高い位置情報を写真に直接追加する必要がある。今後は、これらの課題に取り組み、より実用性を高めて改良をおこないたい。

海中の石材分布
