## ✿ カンボジアプロジェクトの現状 西トップ遺跡の調査と修復

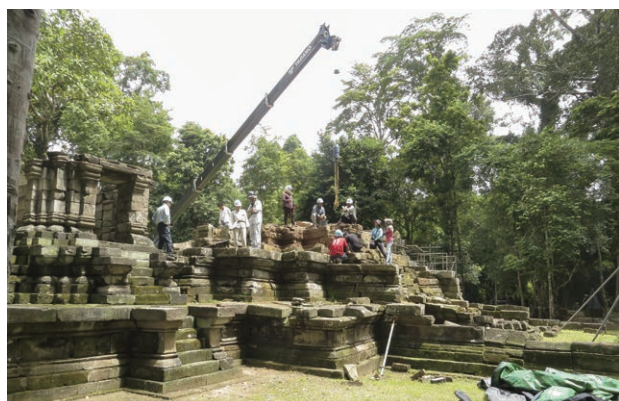
中央祠堂 上成基壇外装砂岩の解体(南東から)

現在は左の全体写真にみるように、中央祠堂は躯体部が解体され、基壇部の実測調査と解体に着手しています。外側にみえている砂岩の基壇外装の内側には、前身建物にともなうラテライト積み基壇が存在しており、11月中旬には写真右にみるようにラテライト積み基壇の南西コーナー部があきらかになりました。

なっていたため、各段の図面と写真を撮りながら足場の解体とともに石材をはずしていく工程となりました。中央祠堂は現存で約8mの高さがあり、上から屋蓋部、躯体部、基壇部の3部構成で作られています。屋蓋部はせり出しアーチ構造で構成される屋根が幾重にも重なる構造ですが、躯体部の西北隅を中心に崩壊が進んでおり、かろうじて東面と南面が残るだけでした。解体と並行して仮組を進めた結果、第1破風から第5破風まで、如来座像を主尊とする破風が上下に連なる高い尖塔形式に復元されることがわかってきました。

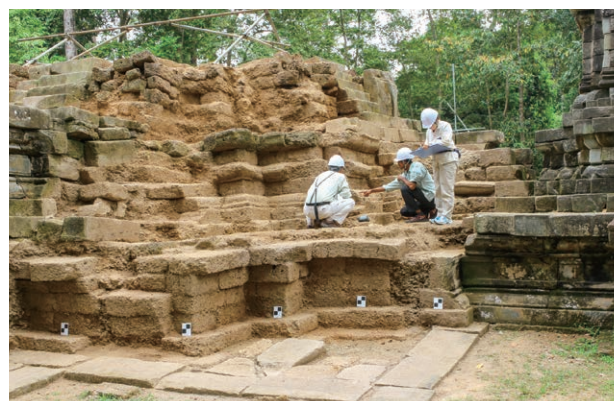
中央祠堂前身ラテライト基壇 建築班調査風景(西から)

今後はこのラテライト積み基壇の調査をおこなった後に、下成基壇南西隅から基壇の再構築を進めていく予定です。来年2019年の年末頃までには、躯体部まで再構築を終え、往時の姿を取り戻す予定です。その後、周辺整備をおこない、2020年度末の事業終了を目指しています。
