発掘調査の概要

藤原宮大極殿院北面回廊・北門の調査(飛鳥藤原第198次)

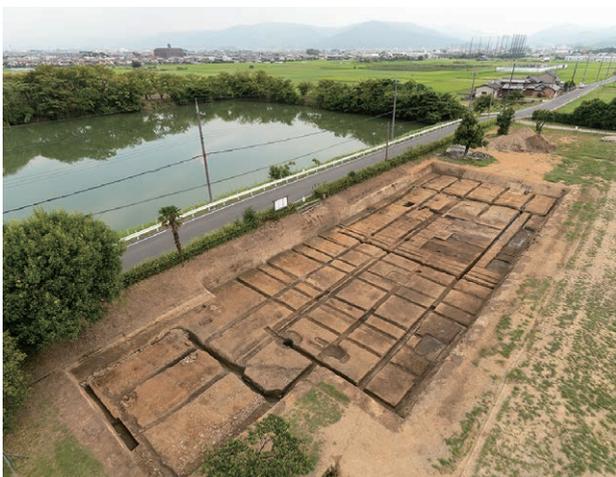
調査区全景(南西から)

調査の結果、礎石そのものは遺存していませんでしたが、礎石を据え付けた痕跡(礎石を据えるための穴と根石)を25カ所検出しました。そのうち2カ所は、北面回廊ではこれまで未検出であった北側の柱列をなすもので、これにより北面回廊は、南面・東面と同様に柱が3列並ぶ複廊の構造であったことがあきらかになりました。

柱間寸法は、これまでの大極殿院回廊の調査所見と同様、桁行約4.1m(14尺)、梁行約2.9m(10尺)となります。ただし、藤原宮の中軸線が通る中央間のみ桁行を2尺広げて16尺としており、この部分を出入口とする北門の存在があきらかとなりました。また、大極殿院の東西幅については、昨年度検出した回廊東北隅から中軸線までの距離が約58.3m(200尺)となるため、北面回廊全体では400尺となることが判明しました。あらためて、藤原宮大極殿

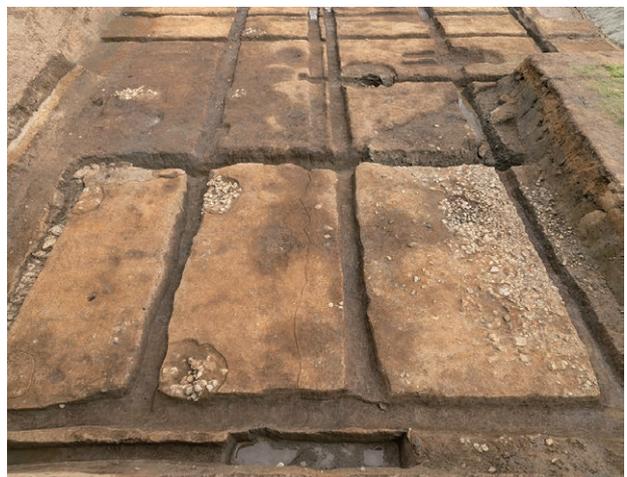
北面回廊と内庭の礫敷(西から)

今回の調査では、大極殿院内庭北辺部の整備状況もあきらかとなりました。これまで大極殿院内庭では、南部で礫敷を検出していましたが、今回、北部でも同様に礫を敷いて整備されていることがあらたに判明しました。ただし、中軸付近では礫敷が上下2層にわたって敷かれていました。内庭北部では、まず中央部分にのみ礫を敷き、その後、あらためて東・西隅部まで礫を敷いた可能性があります。
