朝集殿院の調査

— 第394次・第399次

1 第394次調査

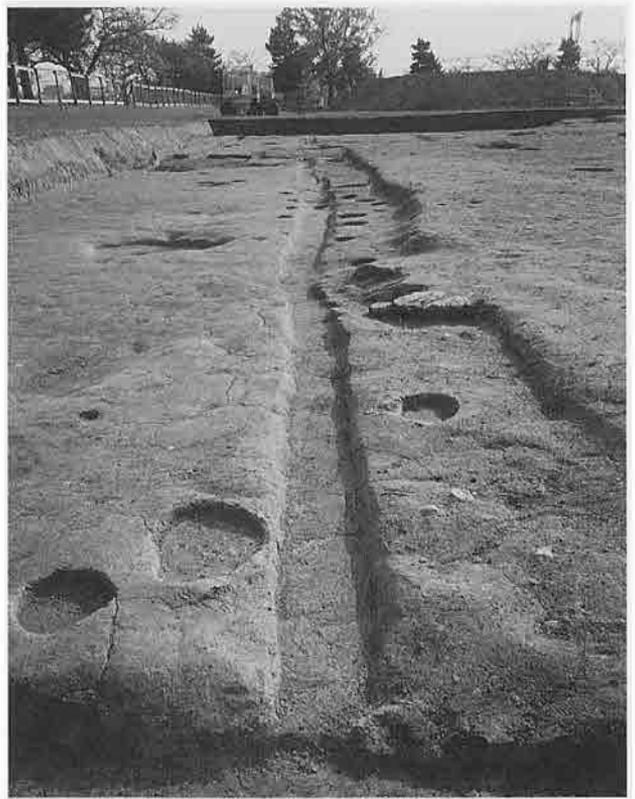
図131 基壇東辺のSD18860（北から）

東朝集殿SB6000 基壇の周囲を取り囲む溝SD18860を検出した（図131）。基壇北辺、南辺は削平により痕跡をほとんどとめていない。残存状況の良好な基壇東辺の溝は、幅約0.2m、深さ5cmほどで、埋土には凝灰岩の細粉が含まれていた。しかし、この溝には後述する凝灰岩切石が出土していないこと、規模が小さいことから、第48次調査で想定したように、造営時に基壇位置や規模をしめす区画溝と解したい。また、SD18860と基壇の間には径10~15cmほどの杭穴があり、基壇版築時の堰板を支える杭と考える。

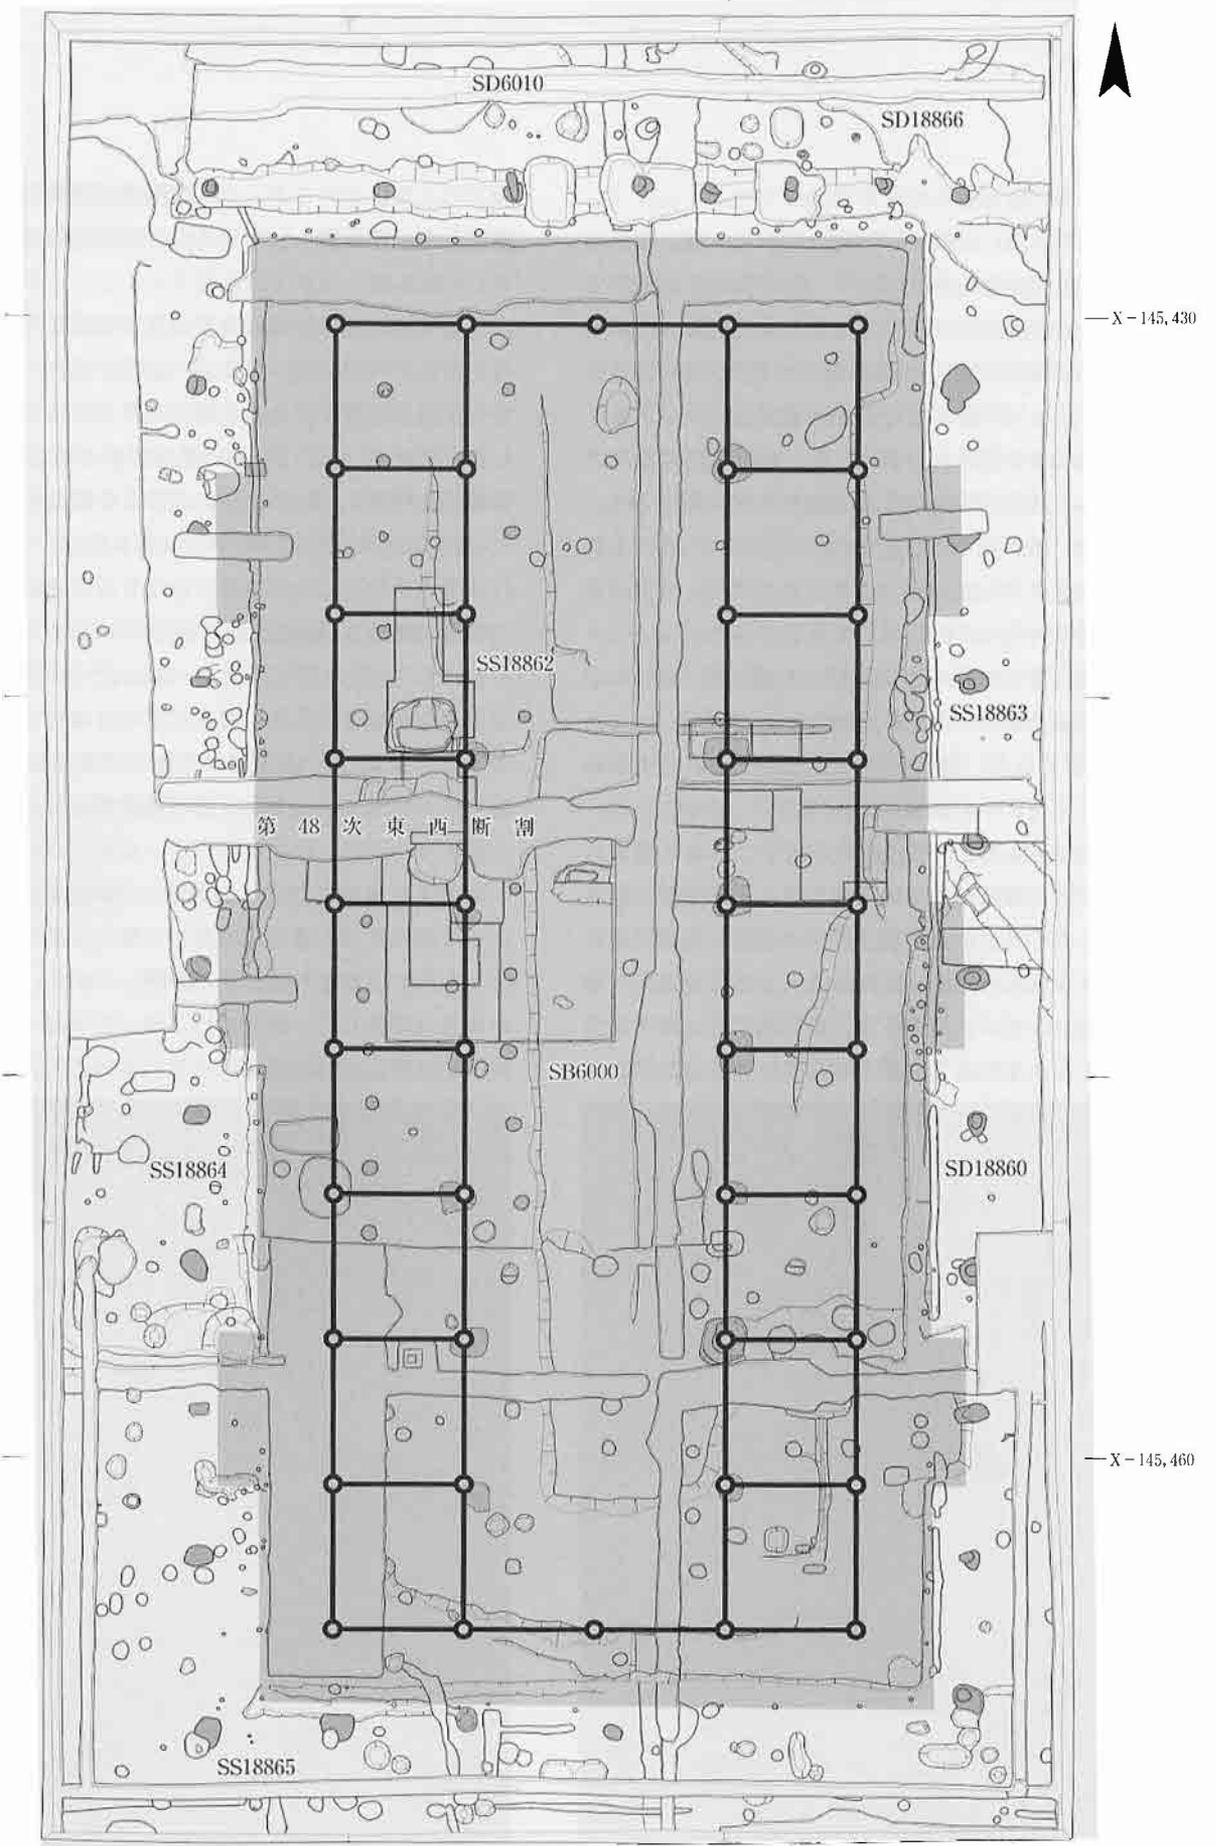
图132 第394次調査遺構平面図 1:200

基壇の規模はSD18860の心々間の距離で、南北38.6m (130尺、以下1尺=0.296mで算出)、東西17.8m (60尺)である。基壇の残存状況は南1/3がもっとも良好で、基壇の最高点は標高64.2m、基壇周囲との比高は約0.6mある。基壇西辺は削平がひどく上面の標高は63.8mある。

基壇上面で礎石抜取穴を検出した。南北に並ぶ抜取穴が2列あり、南北棟建物身舎部分の柱位置に相当する。桁行7間分、柱間寸法は平均3.86m (13尺)、梁行2間分、柱間寸法平均6.90m (23尺)である。ただし、南北妻側の柱、東西側柱の位置は確認できなかった。

階段SX18861は基壇の東西面各3基ずつあると想定されるが、平面で確認できるのは東面南、東面中央と西面南、西面北の4基である。残存状況の良い東面南階段は南北4m、東西の出は1mである。東面中央階段は階段北側部分がわずかに残存する。西面北階段は階段北側の地覆と思われる凝灰岩切石が残存し、西面南階段は地

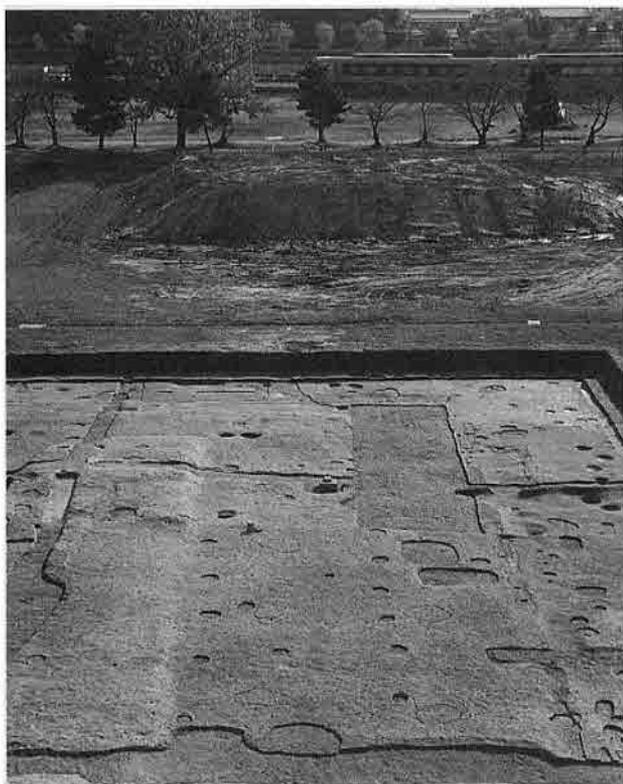
図133 基壇上の柱穴SS18862 (北から)

このほか、礎石抜取穴の間には小規模な柱穴SS18862が南北に並ぶ(図133)。柱間寸法はばらつきがあり、1.5~2.0m間隔である。礎石建物の造営時あるいは解体時に使用した足場穴の可能性が高い。

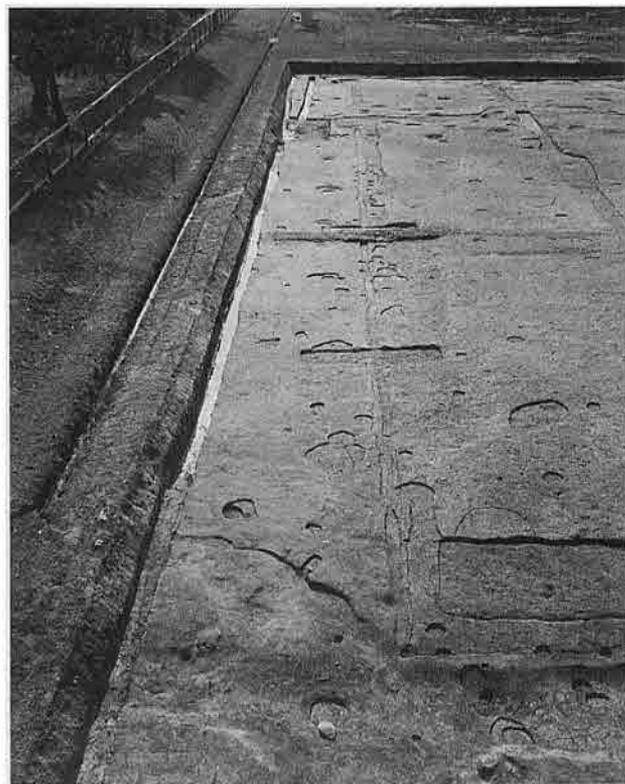
図134 柱列SS18863 (北から)

基壇周囲の遺構 基壇の外周に柱列を検出した。東側のSS18863は9間分、西側SS18864は8間分、南側SS18865は3間分を検出した。柱間寸法はともに約3.8m (13尺)である(図134)。基壇北側の溝SD6010内にも8基の柱穴を検出したが、柱間寸法は2~4.5mと一定していない。時期の異なる柱穴列が混在している可能性がある。このうち、東側のSS18863の柱穴はSX18861東面南階段を掘り込んでいることから、礎石建物解体時の足場穴であろう。

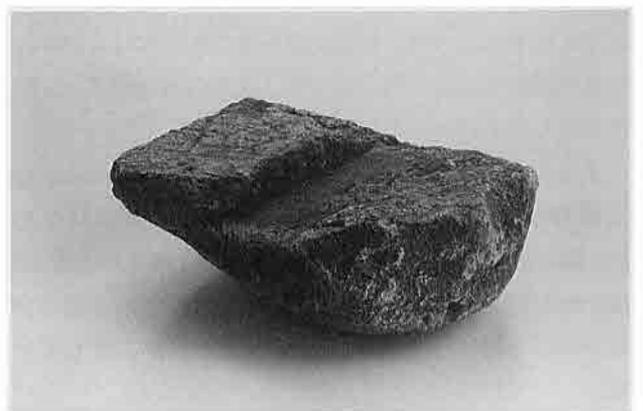
図135 凝灰岩切石残片

基壇外周に散乱していた凝灰岩切石のうち、石を組み合わせるための仕口が残存していたものがあった(図135)。側面、底面とも破損して元の大きさや形態は不明である。現状で長40cm、幅31cm、厚13cm、重量は20.8kgある。1面には加工した平坦面と仕口の溝が残存している。溝は幅8.0cm、深さ3.3cm、羽目石の端部をはめ込む溝であろう。仕口の形状と風化状態から、この石は葛石の可能性が高い。

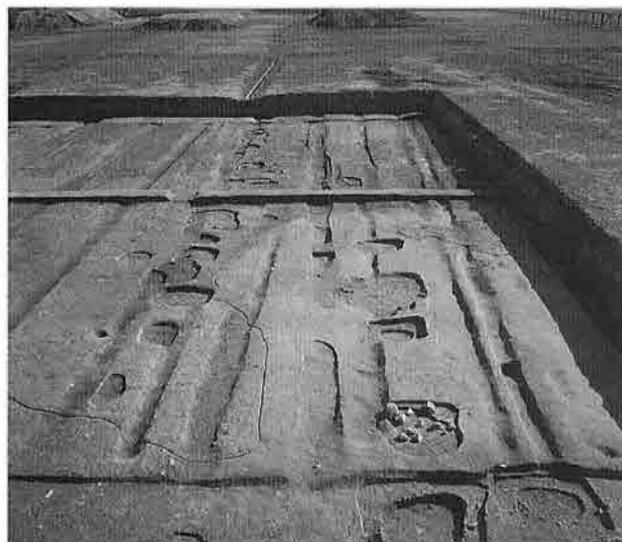
図136 西側溝SD18710と旗竿穴（北から）

中央区 調査の結果、中央区では南北道路SF18370の側溝2条（東側溝SD18700・西側溝SD18710）と、儀式の際の旗竿穴のほか、奈良時代前半に遡る東西溝1条（SD16940）を検出した。

旗竿穴の列は東西の道路側溝の内側に2列、外側に2列あり、いずれも南北に並んでいる。このうち、道路側溝内側の旗竿穴は第265次・第370次調査で検出している旗竿穴に並ぶ。一方、道路側溝外側の旗竿穴はこれまでの近隣調査で認識されておらず、旗竿の樹立パターン解明に新たな手がかりを与えるものである。

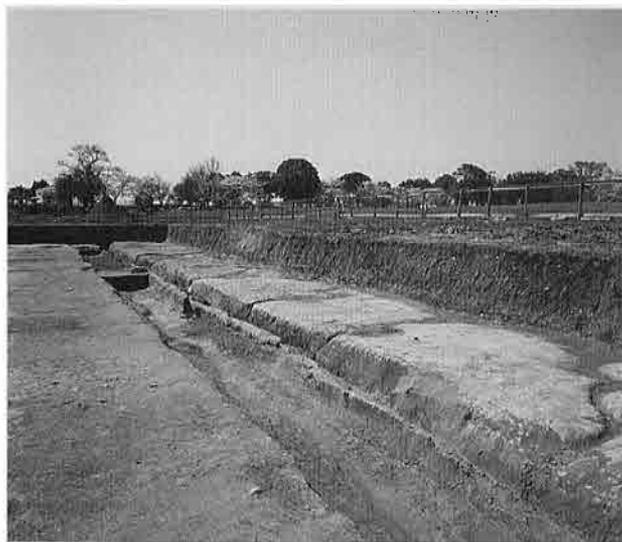
図137 東西溝SD16940（東から）

また、中央区北端部で検出した東西溝SD16940は、南北道路の道路側溝や、道路側溝の外側の旗竿穴より古い。幅は約1m、深さは約40cmであった。埋土は上層（暗灰色粘質土層）と下層（砂層）とに分かれている。遺物は少ないが、下層より奈良時代前半の土師器が出土している。
