平城宮東方官衙地区の調査(平城第615次)

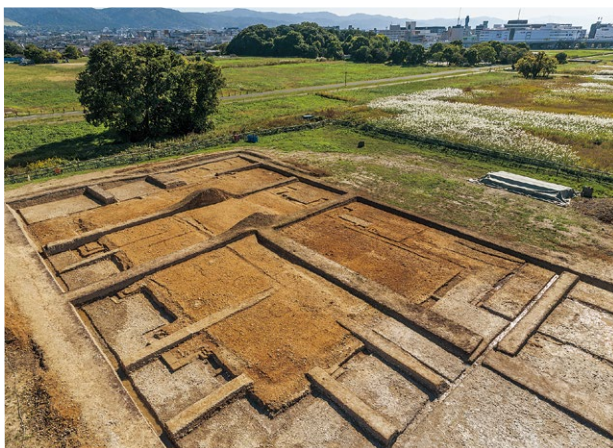
調査区全景(北西から)

今回の調査では建物1の基壇全体を検出したほか、新たに建物1の西南・東南に南北棟建物(建物2・3)を検出しました。調査区西側では南北に伸びる築地塀とその下を通る暗渠も確認できました。

建物1の平面規模は東西約29m、南北約17mと判明し、基壇上面は削平を受けていたものの、比較的残りがよい基壇北半では礎石の据付または抜取の痕跡も確認できました。基壇の南辺・北辺ではそれぞれ3基ずつ、計6基の階段痕跡を確認しました。階段は基壇を構築した後に凝灰岩の細片を混ぜ込んだ土で付設しています。特筆できるのは、北面西階段の西半で階段の一段目の踏石や側面の石材を受ける地覆石等が抜き取られないまま、現位置を保って出土したことです。平城宮の建物跡で石材が抜き取られずにまとまって検出されるのは大変珍しいことです。石材の大きさや想定される階段幅から、建物1

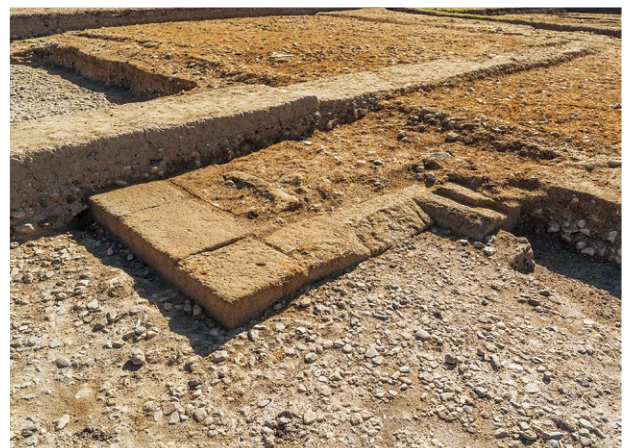
北面西階段の踏石と地覆石(北西から)

の基壇の高さは本来90cm程度あったことが復元できました。さらに、この建物1は雨落溝をともしませんでしたが、基壇や階段の周囲一帯で丁寧な敷きこまれた礫敷の舗装を良好な状態で検出できたことも成果の一つです。
