平城宮中央区朝堂院の調査 平城第376次調査

平城第376次調査 2004.12.11

中央区朝堂院の調査

第376次調査について

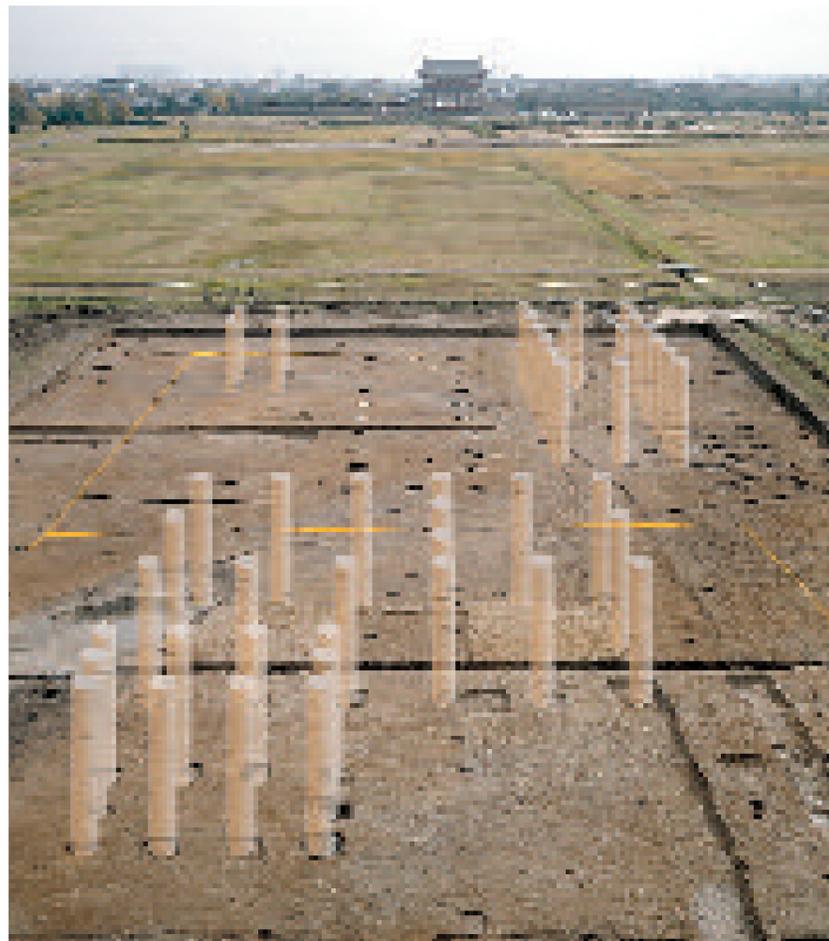
大嘗宮悠紀院のイメージ 建物は手前から白屋・膳屋・正殿・御厠、線で表示は区画施設

今回の調査で大嘗宮悠紀院の正殿、御厠、東限と南限の区画施設を検出したことにより、先の調査で確認した白屋、膳屋と合わせ、中央区朝堂院に設けられた称徳天皇の大嘗宮悠紀院の全貌が明らかになりました。

悠紀院の規模は、東西31.2m(105尺)、南北43.8m(148尺)で、大嘗宮全体としては、東西62.4m(210尺)となります。また、悠紀院は西と東に門を設けた北半部に白屋と膳屋を、やや広い南半部に正殿と御厠を配した構造を持つことが確認できます。この規模と構造は、東区朝堂院の朝庭で見ついている大嘗宮群とほぼ同一で、称徳天皇の大嘗祭は僧尼が加わった異例の形式で行われましたが、その舞台となった大嘗宮そのものは決して異例ではなかったのです。

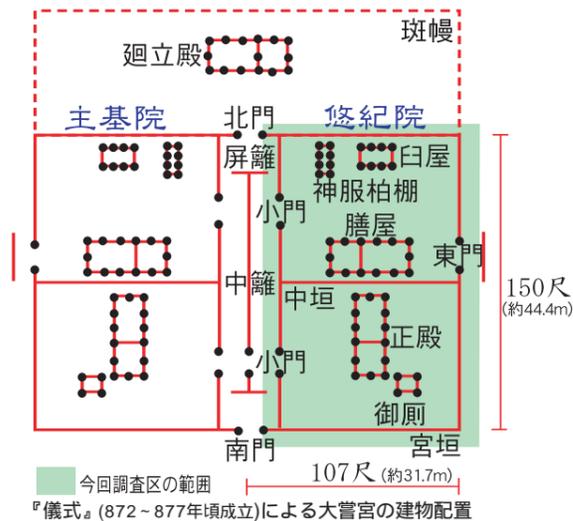
『儀式』(872~877年頃成立)による大嘗宮の建物配置

大嘗宮は東半部の悠紀院と西半部の主基院からなっており、今回の調査で悠紀院の全貌が明らかになりました。また、大嘗宮に直接関連しない**掘立柱建物群**を確認し、中央区朝堂院朝庭の利用実態を考える上で、貴重な情報を得ました。

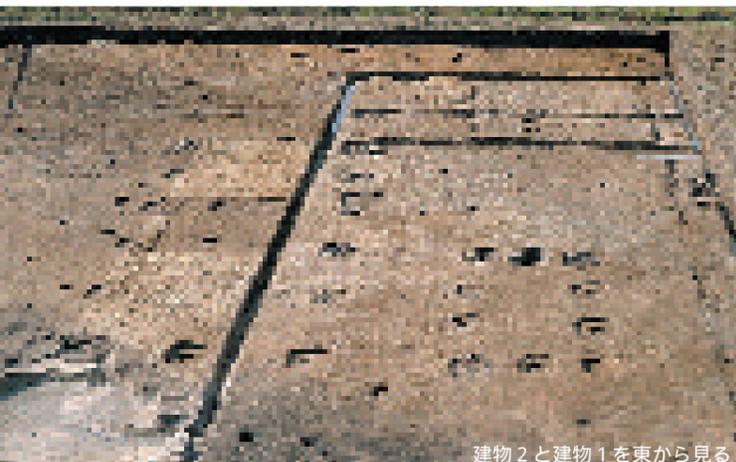
建物2と建物1を東から見る

建物1は、**白屋**(3間×2間東西棟、柱間隔桁行1.65m、梁行1.5m)、建物2は、**膳屋**(5間×2間東西棟、柱間隔2.4m)に比定できます。

膳屋では、西2間と東3間を分ける位置に間仕切の柱穴を確認しました。

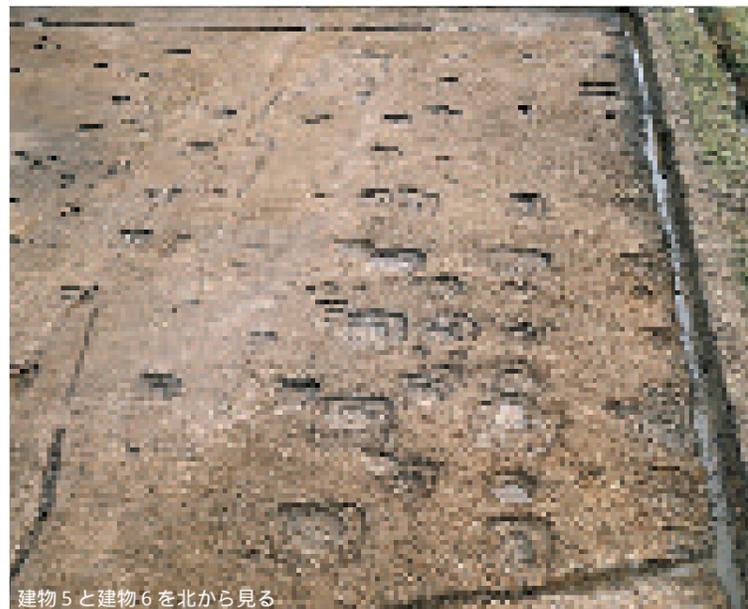
建物5と建物6を北から見る

建物5・6(中央区朝堂院中軸で折返すと建物5は7間×4間東西棟、建物6は7間×2間東西棟、それぞれ柱間隔2.4m)は東側2間分のみ、建物7(9間×2間南北棟、柱間隔2.2m)は全体を確認しました。建物5は北と南に庇を持つ大型の建物です。これらの建物は柱筋が揃い、柱穴の重複関係から大嘗宮より新しい時期のものでした。

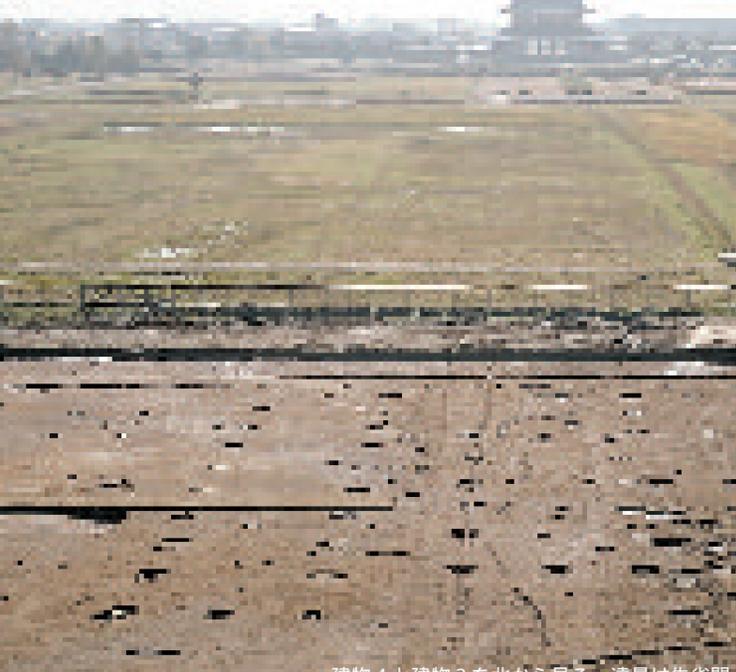
建物4と建物3を北から見る 遠景は朱雀門

建物3は、**正殿**(5間×2間南北棟、柱間隔2.4m)に比定できます。東側柱列を建物2の西側柱列に、南側柱列を建物4の北側柱列に揃えます。南2間と北3間を分ける位置に間仕切の柱穴を確認しました。

建物4は、**御厠**(1間×1間、柱間隔東西2.4m、南北3.0m)に比定できます。西側柱列を建物1・2の東側柱列と揃え、瓦や磚を多量に含む柱穴内の様子は建物1・2とよく似ています。
