平城第360次調査 第一次大極殿院南面築地回廊の調査
現地説明会資料

独立行政法人文化財研究所 奈良文化財研究所
平城宮跡発掘調査部

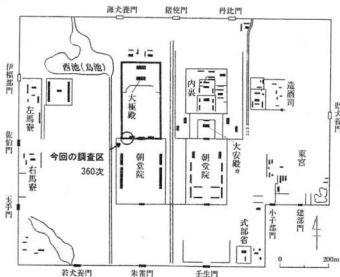
〔奈良時代前半〕

奈良時代の前半には、平城宮の中央、朱雀門の真北に大極殿が存在していました。大極殿は、天皇即位や元日朝賀、外国使の謁見など、もっとも重要な国家的儀式が行われた建物です。奈良時代後半には、大極殿の機能は東の地区へと移るため、奈良時代前半の大極殿を第一次大極殿と称しています。第一次大極殿は、東西178m、南北318mの区画施設で囲まれており、この区画内部を第一次大極殿院と称しています。なおこの地区は、奈良時代後半には「西宮」という宮殿として整備され、さらに平安時代初めには平城太上天皇の居所として用いられたと推測されています（図1）。

東の地区に新たに大極殿が造られ、もと第一次大極殿があった場所には、「西宮」と呼ばれる宮殿が造られました。「西宮」の南を限る区画施設は、大極殿院南面築地回廊よりも北側に造られたため(図1参照)、第一次大極殿院の施設は取りこわされ、基壇も化粧石がはずされ、上部が削られたと考えられます。

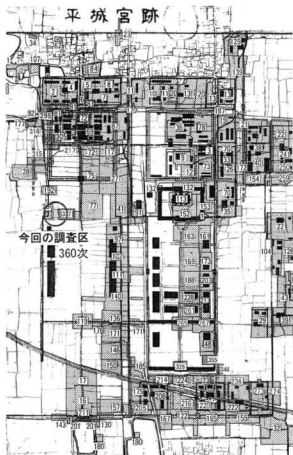
参考図
築地回廊の模式図

第一次大極殿院は、築地回廊により区画されていました。築地回廊とは、中心に築地塼をつくり、その両側に柱を立てて屋根を支え、その下を通路とする区画施設です(参考図)。今回の調査では、大極殿院南面築地回廊の一部を、四間分(約18.3m分)確認しました。

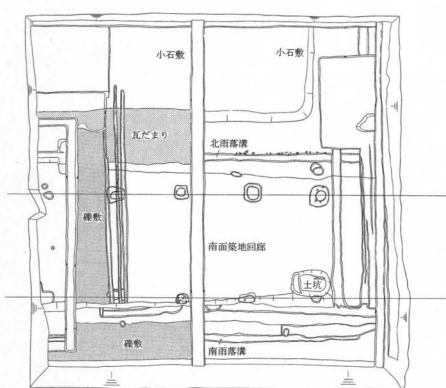
図3 平城第360次調査遺構図 (1:125)

築地回廊の基壇は版築により造成されており、現状で50cm余り残存しています。ただ、削平をうけているため、築地塼本体の痕跡は認められませんでした。基壇上で、回廊を支える柱の礎石抜取穴を南北2列、計10箇所検出しました(うち2箇所は296次調査区)。桁行・梁行の柱間は、それぞれ、約4.6m等間、約7m等間と復元され、従来の復元案と矛盾しません。

基壇の南北では、屋根からの水をうける雨落溝が見つかりました。北側の雨落溝は、溝の北端にこぶし大の見切り石を並べて、北側に広がる広場との境界としています。南側の雨落溝に相当する位置では、石を詰めた状態の溝が検出されましたが、奈良時代初め、遷都当初のものではない可能性があります。なお、基壇と雨落溝は、改修されたあとがみられます。

築地回廊の解体にかかわる遺構として、礎石を抜き取った痕跡が見つかりました。加えて、築地回廊の北側で検出された瓦だまりは、屋根の解体作業に伴うものと推測されます。回廊に葺かれていた瓦を周辺に捨てたものでしょう。出土した瓦の年代観は、この推測を裏付けています。

第一次大極殿院の施設が解体され、新しい宮殿「西宮」が造られたのち、その南面の築地回廊との間は、礎を敷き詰めた広場として整備されました。今回の調査でも、第一次大極殿院の時代に造成された回廊基壇の上部を削平し、そこから北側へ広がる、直径5cm程度の礎を敷き詰めた広場の鋪装面を、約14mにわたって検出しました。

第一次大極殿院の時代に造成された南面築地回廊基壇南側の一段低い場所にも、礎が敷き詰められています。この礎は、基壇が北側へ削り取られる以前に、つまり奈良時代後半に敷かれたものである可能性が高くなりました。
